船舶事故調査報告書

令和3年2月17日

運輸安全委員会（海事専門部会）議決

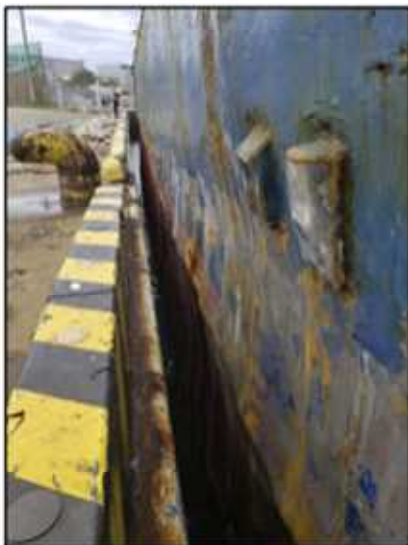
左舷外板

本船は、左舷側外板に凹損を伴う擦過傷を生じ、本件岸壁から金沢木材ふ頭の岸壁は、コンクリートに欠損を生じた。
