船舶事故調査報告書

事故種類	乗組員負傷
発生日時	令和元年11月29日 15時30分ごろ
発生場所	山口県岩国市 ^{はしら} 柱島北東方沖 柱島港 ^{くさみ} 来見沖防波堤北灯台から真方位037°1.5海里（M）付近 （概位 北緯34°02.6 東経132°26.4）
事故の概要	油タンカー ^{しんせい} 新生丸は、めがねフランジ切替え作業中、乗組員が負傷した。
事故調査の経過	令和2年2月5日、本事故の調査を担当する主管調査官（広島事務所）ほか1人の地方事故調査官を指名した。 原因関係者から意見聴取を行った。
事実情報 船種船名、総トン数 船舶番号、船舶所有者等 L×B×D、船質 機関、出力、進水等	油タンカー 新生丸、66,536トン 142676、JXオーシャン株式会社（A社） 246.80m×44.40m×22.00m、鋼 ディーゼル機関、12,210kW、平成28年6月
乗組員等に関する情報	船長 41歳 一級海技士（航海） 免許年月日 平成23年12月13日 免状交付年月日 平成27年12月15日 免状有効期間満了日 令和2年12月14日 甲板長 52歳
死傷者等	重傷 1人（甲板長）
損傷	なし
気象・海象	気象：天気 晴れ、風向 南南西、風力 2、視界 良好 海象：海上 平穏、潮汐 下げ潮の末期
事故の経過	本船は、船長ほか19人が乗り組み、シンガポール共和国の造船所で定期検査を受ける目的で山口県岩国港第2区において貨物用原油（以下「貨物油」という。）の荷揚げを行い、令和元年11月29日14時10分ごろ同港を出港した。 航海士（以下「航海士A」という。）は、甲板長及び甲板員2人（以下「甲板員A」及び「甲板員B」という。）と共に、定期検査前

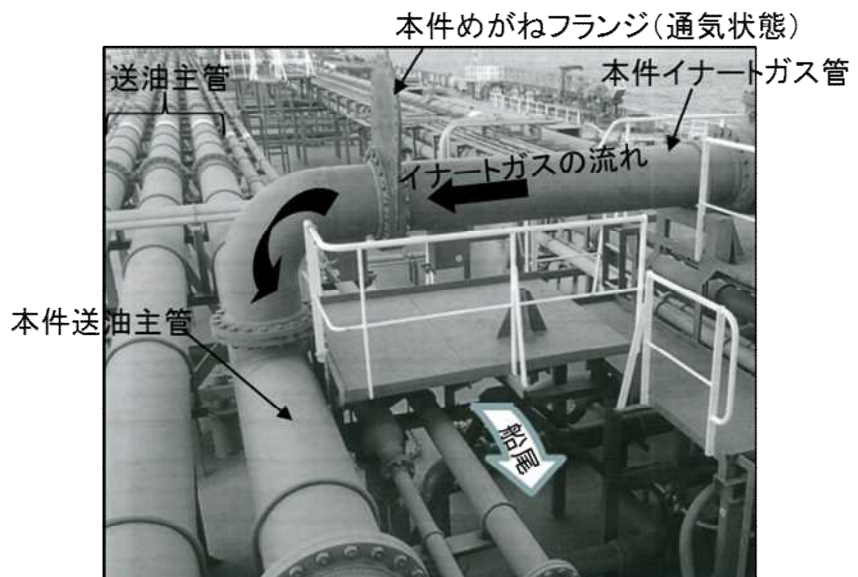
甲板長は、本件めがねフランジを本件イナー特ガス管フランジに固定しているボルトの内、本件イナー特ガス管フランジの最上部のボルト1本（以下「本件ボルト」という。）を残してはずしたところ、パッキンが外れて本件めがねフランジが円滑に動いたので、航海士 A 及び甲板員 A と共に、本件めがねフランジを手で支えながら回転させて切替えを行った。

写真1 本件作業の現場

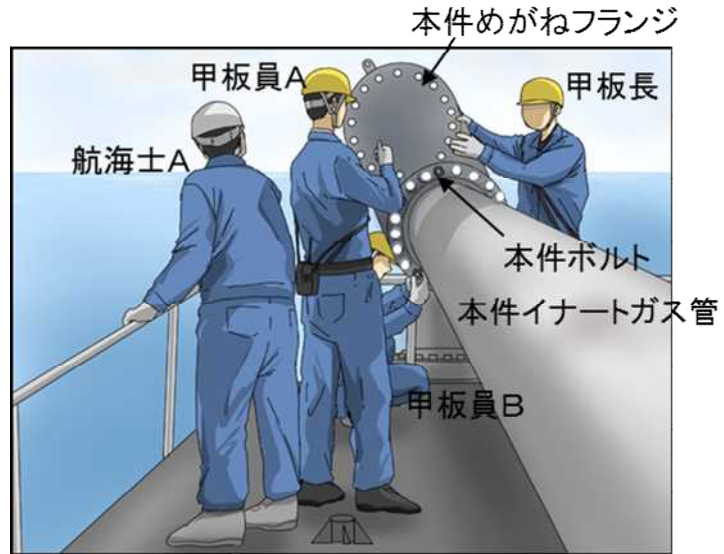
図1 本件作業の状況（イメージ）

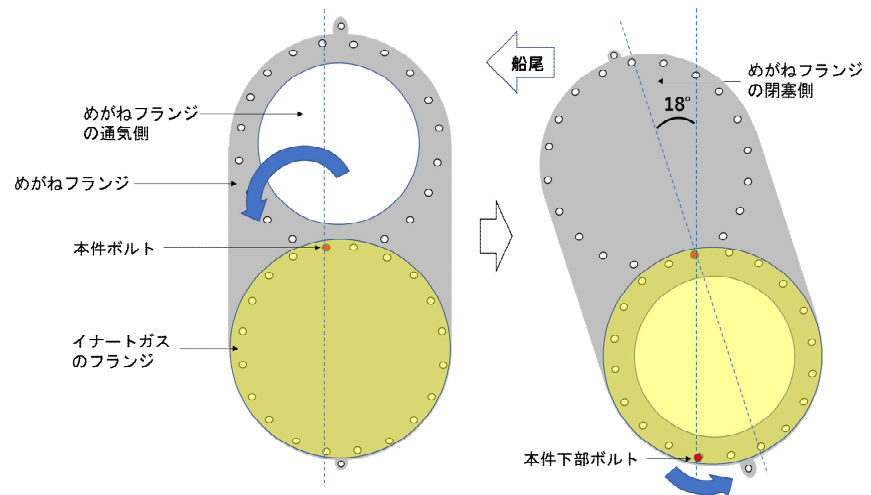
甲板長は、甲板員Bに本件イナートガス管のフランジ下部にボルト（以下「本件下部ボルト」という。）を差し込ませ、本件めがねフランジを固定させた。（図2参照）

図2 本件めがねフランジの切替え状況

甲板長は、甲板員Bに本件イナートガス管フランジと本件めがねフランジとの間にパッキンを挿入させたものの、同パッキンがうまく挿入できないので、本件めがねフランジをずらせて同パッキンの位置を調整する目的で、本件下部ボルトを甲板員Bに抜かせたところ、本件めがねフランジが自重で回転して、15時30分ごろ、甲板長の左手が本件イナートガス管のフランジと本件めがねフランジの間に挟まれた。

り具を使用しなかったものと考えられる。
原因	<p>本事故は、本船が、柱島北東方沖を南東進中、甲板長が、本件めがねフランジを切り替える際、本件ボルトを残して本件めがねフランジを回転させてパッキン交換作業を行ったため、パッキンの位置を調整する目的で甲板員Bに本件下部ボルトを外させたところ、本件めがねフランジが自重で回転して左手中指等が本件イナータガス管フランジと本件めがねフランジの間に挟まれたことにより発生したものと考えられる。</p>
再発防止策	<p>今後の同種事故等の再発防止に役立つ事項として、次のことが考えられる。</p> <ul style="list-style-type: none"> ・ 作業責任者は、重量物作業を行う際には、その重量を把握して適切な吊り具を使用して作業を行うこと。 ・ 作業責任者は、自ら作業することなく作業全般を見て不安全要素の排除を行うこと。 ・ 作業責任者は、作業を理解している者が行うこと。 ・ 作業前には、危険予知訓練を実施しておくこと。
