船舶事故調査報告書

事故種類	乗揚
発生日時	令和2年7月4日 05時40分ごろ
発生場所	島根県 ^{おき} 隠岐の島町 ^{たかとり} 鷹取崎 隠岐加茂港沖防波堤灯台から真方位103°880m付近 （概位 北緯36°10.3 東経133°17.4）
事故の概要	漁船第三十八 ^{ゆうせい} 祐生丸は、北北東進中、浅所に乗り揚げた。 第三十八祐生丸は、船底中央部外板に破口を生じた。
事故調査の経過	令和2年8月17日、本事故の調査を担当する主管調査官（広島事務所）ほか1人の地方事故調査官を指名した。 原因関係者から意見聴取を行った。
事実情報 船種船名、総トン数 船舶番号、船舶所有者等 L×B×D、船質 機関、出力、進水等	漁船 第三十八祐生丸、16トン SN2-2462（漁船登録番号）祐生水産有限公司（A社） 15.60m(Lr)×4.08m×1.80m、FRP ディーゼル機関、530kW、昭和61年11月12日 第272-18324号（船舶検査済票の番号）
乗組員等に関する情報	船長 44歳 一級小型船舶操縦士 免許登録日 平成27年6月19日 免許証交付日 令和2年3月12日 （令和7年6月18日まで有効）
死傷者等	なし
損傷	船底中央部外板に破口
気象・海象	気象：天気 晴れ、風向 北東、風力 3、視界 良好 海象：海上 平穏、潮汐 低潮時
事故の経過	本船は、まき網船団の裏こぎ船で、船長及び甲板員1人が乗り組み、操業の目的で、令和2年7月3日18時30分ごろ隠岐の島町 ^{とうご} 島後南方沖の漁場（以下「本件漁場」という。）に向けて同町加茂漁港を出港した。 本船は、操業を終え、4日04時10分ごろ僚船6隻と共に加茂漁港に向けて本件漁場を出発し、甲板員が操舵室後方の船員室で休息を取る中、船長が、操舵室の椅子に腰を掛けた姿勢で操船に当たり、針路を加茂漁港の方向に定め、約10.5ノット（kn）の速力（対地速

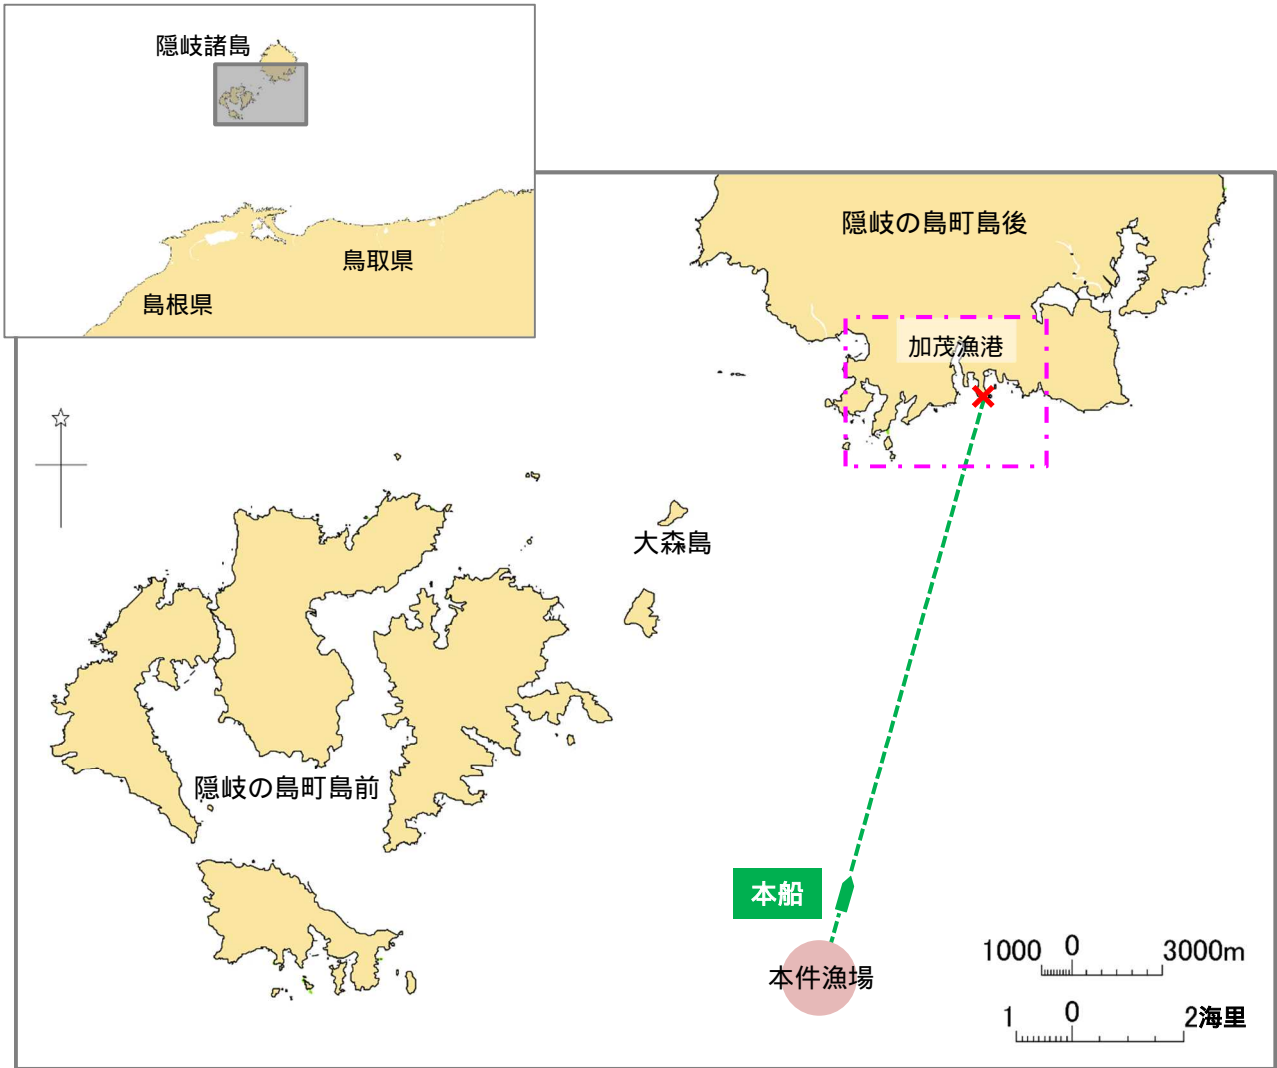
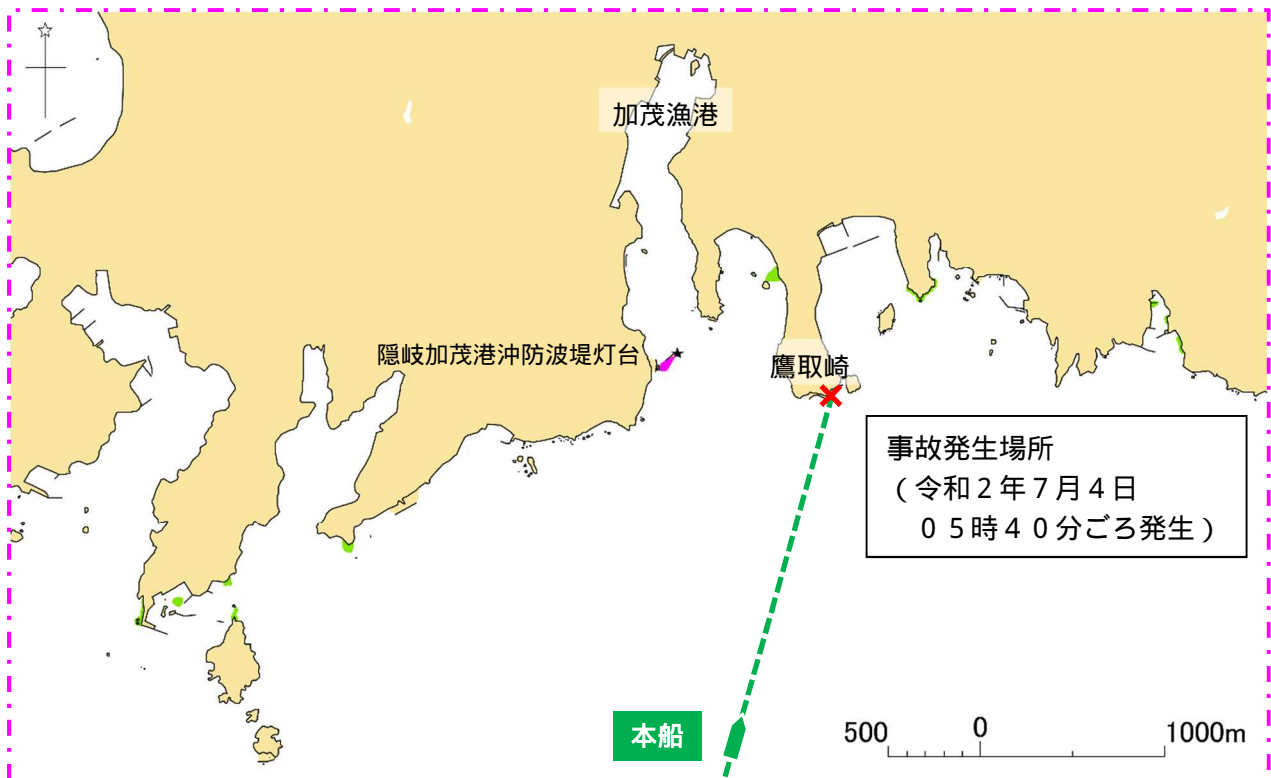
付図1 事故発生経過概略図

<p>力、以下同じ。)で自動操舵により北北東進した。</p> <p>船長は、ふだんと同様、居眠り防止の目的で、ガムを噛み、時折立ち上がって背伸びをしたりしていたものの、椅子に腰を掛けた姿勢に戻ってから10分程度が経ち、隠岐の島町大森島を左舷方に見た頃、眠気を感じて間もなく居眠りに陥った。</p> <p>本船は、同じ針路及び速力で航行を続け、05時40分ごろ鷹取崎の浅所に乗り揚げた。</p> <p>船長は、衝撃を受けて目覚め、船首方の景色から鷹取崎に乗り揚げたことを知り、すでに加茂漁港に帰港していた漁労長に携帯電話で本事故の発生を連絡した。</p> <p>A社は、漁労長から本事故発生の連絡を受け、同旨を海上保安庁に通報した。</p> <p>本船は、来援した僚船にえい航されて引き出された後、僚船2隻に横抱きされて加茂漁港に帰港した。</p> <p>(付図1 事故発生経過概略図 参照)</p>
<p>その他の事項</p>	<p>本船の喫水は、船首及び船尾共に約0.8mであった。</p> <p>船長は、本事故前の数日間、本事故当日と同様のスケジュールで操業を行い、その間の1日の睡眠時間は5時間30分程度確保できており、疲労は感じていなかった。</p> <p>船長は、周囲に航行の支障となる船舶がおらず、また、加茂漁港が近くなって安心したことで気が緩み、居眠りに陥ってしまったのではないかと本事故後に思った。</p> <p>船長は、本事故の約1週間前から、ふだん使用している漁船を修理に出しており、同漁船の替わりとして本船に乗船していたが、同漁船乗船時は約20knの速力で航行するのに対し、本船は約10.5knの速力しか出ないので、同漁船と比較し、本船は操船時の緊張感が低くなると思った。</p>
<p>分析</p> <p>乗組員等の関与</p> <p>船体・機関等の関与</p> <p>気象・海象等の関与</p> <p>判明した事項の解析</p>	<p>あり</p> <p>なし</p> <p>なし</p> <p>本船は、島後南方沖を北北東進中、船長が居眠りに陥り、鷹取崎に向けて航行を続けたことから、同崎の浅所に乗り揚げたものと推定される。</p> <p>船長は、周囲に航行の支障となる船舶がいなかったこと、加茂漁港が近くなって安心したこと、及び椅子に腰を掛けて自動操舵により操船に当たっていたことから、覚醒水準が低下して居眠りに陥ったものと考えられる。</p> <p>船長は、ふだん乗船している漁船に比べ、大きく速力の遅い本船に乗船していたことから、操船時における緊張感が低下していた可能性</p>

があると考えられる。
原因	本事故は、本船が島後南方沖を北北東進中、船長が、居眠りに陥り、鷹取崎に向けて航行を続けたため、同崎の浅所に乗り揚げたものと推定される。
再発防止策	<p>今後の同種事故等の再発防止に役立つ事項として、次のことが考えられる。</p> <ul style="list-style-type: none"> ・当直者は、眠気を感じてから短時間で居眠りに陥る危険性を考慮し、目的地に近づいても気を緩めることなく、立ち上がって身体を動かす、外気に当たる、手動操舵に切り替えるなどの居眠りを防止するための措置を継続して行うこと。 ・夜間航行時は、複数人で当直に当たることが望ましい。 ・船舶所有者は、所有する船舶に船橋航海当直警報装置を設置することが望ましい。
