船舶事故調査報告書

事故種類	同乗者負傷
発生日時	令和2年8月30日 14時00分ごろ
発生場所	広島県江田島市入鹿海岸西方沖 畑港是長西防波堤灯台から真方位325°1,550m付近 (概位 北緯34°13.6 東経132°23.1)
事故の概要	水上オートバイ ^{エフエックス・エスブイエッチオー} FX-SVH0は、遊走中、同乗者が落水し、負傷した。
事故調査の経過	令和2年9月17日、本事故の調査を担当する主管調査官（広島事務所）ほか1人の地方事故調査官を指名した。 原因関係者から意見聴取を行った。
事実情報 船種船名、総トン数 船舶番号、船舶所有者等 L×B×D、船質 機関、出力、進水等	水上オートバイ FX-SVH0、0.2トン 270-49174広島、コンサルデベロップメント株式会社 3.08m(Lr)×1.17m×0.68m、FRP ガソリン機関、183.90kW、令和元年6月
乗組員等に関する情報	船長 39歳 特殊小型船舶操縦士 免許登録日 平成23年8月23日 免許証交付日 平成28年9月1日 (令和3年8月31日まで有効) 同乗者A 35歳
死傷者等	重傷 1人(同乗者A)
損傷	なし
気象・海象	気象：天気 晴れ、風向 南南西、風速 約3.5m/s、視界 良好 海象：海上 平穏、潮汐 低潮期
事故の経過	本船は、船長が1人で乗り組み、同乗者Aほか1人(以下「同乗者B」という。)を乗せ、遊走の目的で、令和2年8月30日13時30分ごろ入鹿海岸の砂浜を出発した。 船長は、本船の操縦席に腰を掛けて両手でハンドルバーを握り、同乗者Bがミドルシートに腰を掛けて船長が着用しているライフジャケットの腰ベルトを掴み、同乗者Aがリアシートに腰を掛けて後部にあるグリップに掴まり、入鹿海岸西方沖を約30km/hの対地速力で遊走していた。

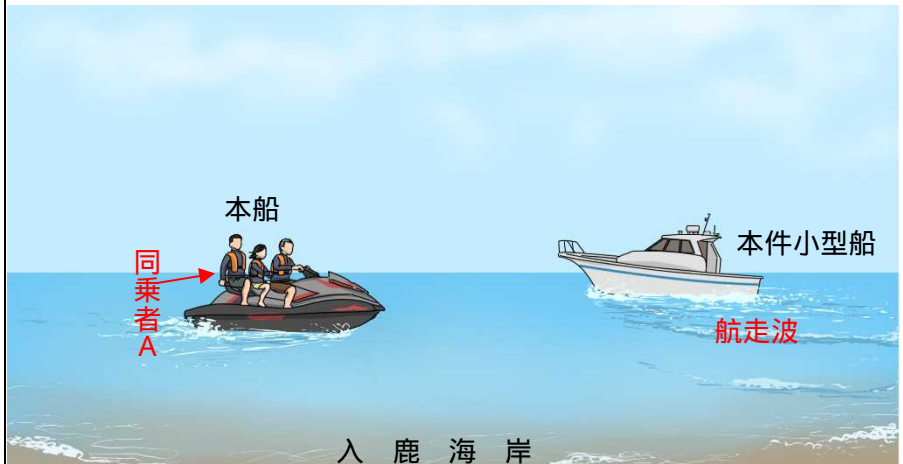
船長は、本船が右旋回して船首を北西方に向けた頃、左舷前方に南東進する小型船（以下「本件小型船」という。）を認め、左舷方を約50m隔てて通過していく状況だったので、そのままの状態での航行を続けた。（図1参照）

図1 船長が左舷前方に本件小型船を認めた後、そのままの状態での航行を続ける本船（イメージ）

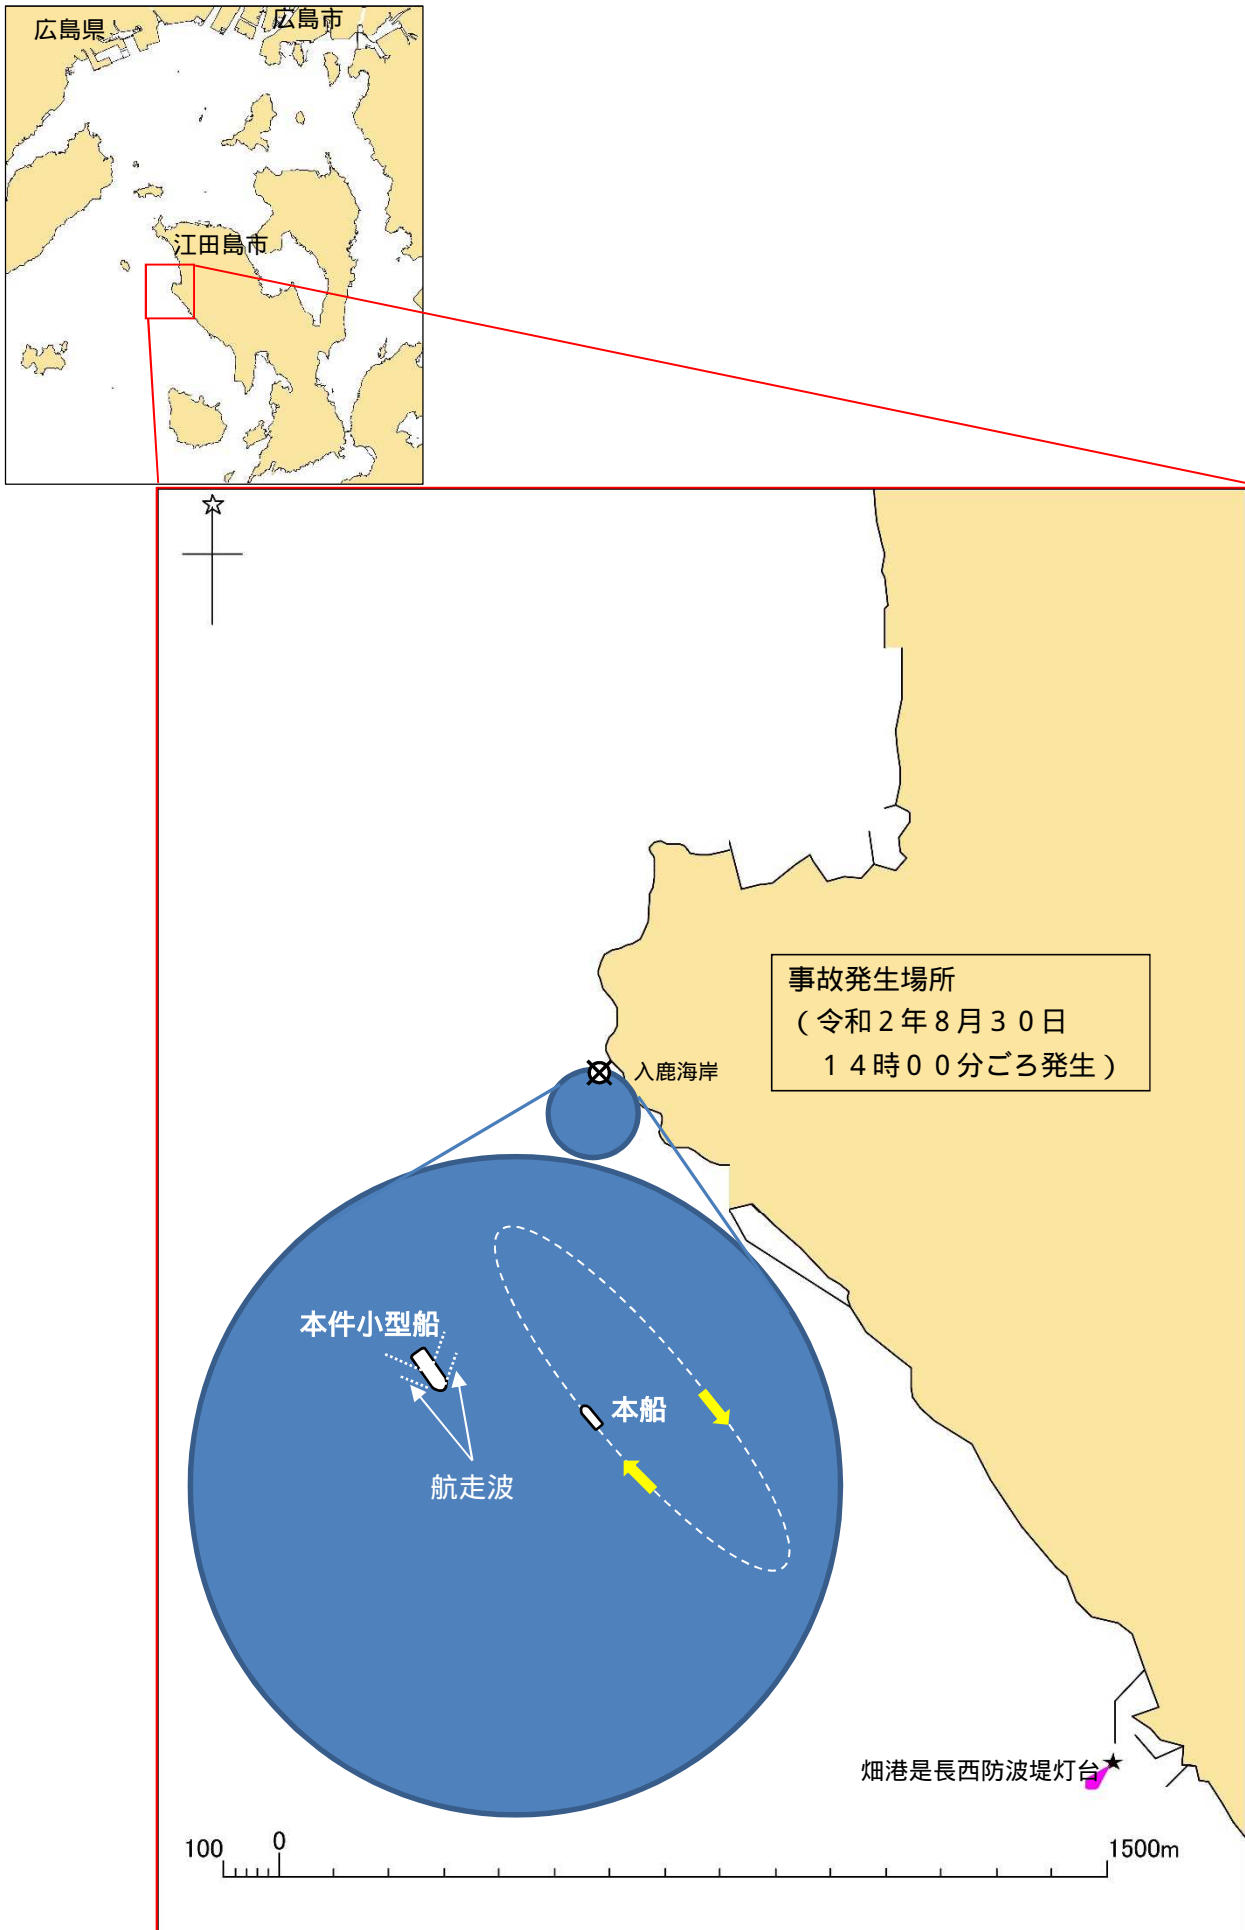
付図1 事故発生経過概略図

船長は、本件小型船が通過した後、本件小型船の航走波が横波として接近してくるのを認めて右転したところ、本船の左舷後方から航走波を受ける状態となり、本船が上下に揺れた。

同乗者Aは、14時00分ごろ後方に倒れるように落水し、背中を海面で打った。

<p>原因</p>	<p>本事故は、本船が入鹿海岸西方沖を遊走中、船長が、本件小型船が通過した後、航走波を認めて右転したところ、左舷後方から航走波を受けて本船が上下に揺れ、また、同乗者Aが片手でグリップを軽く握</p>

<p>っていたため、同乗者Aが落水し、海面で背中を強く打ったことにより発生したものと考えられる。</p>
再発防止策	<p>今後の同種事故等の再発防止に役立つ事項として、次のことが考えられる。</p> <ul style="list-style-type: none"> ・船長は、小型船舶であっても航走波が生ずるので、同乗者の乗船経験が初めて又は少ない場合、航走波の接近を認めた際、同乗者に対して船体が上下に揺れる旨を伝えるなど、注意喚起を行うこと。 ・同乗者は、落水しないように、必ず前の人にしっかり掴まるかグリップをしっかり握ること。
