船舶事故調査報告書

令和3年3月24日

運輸安全委員会（海事専門部会）議決

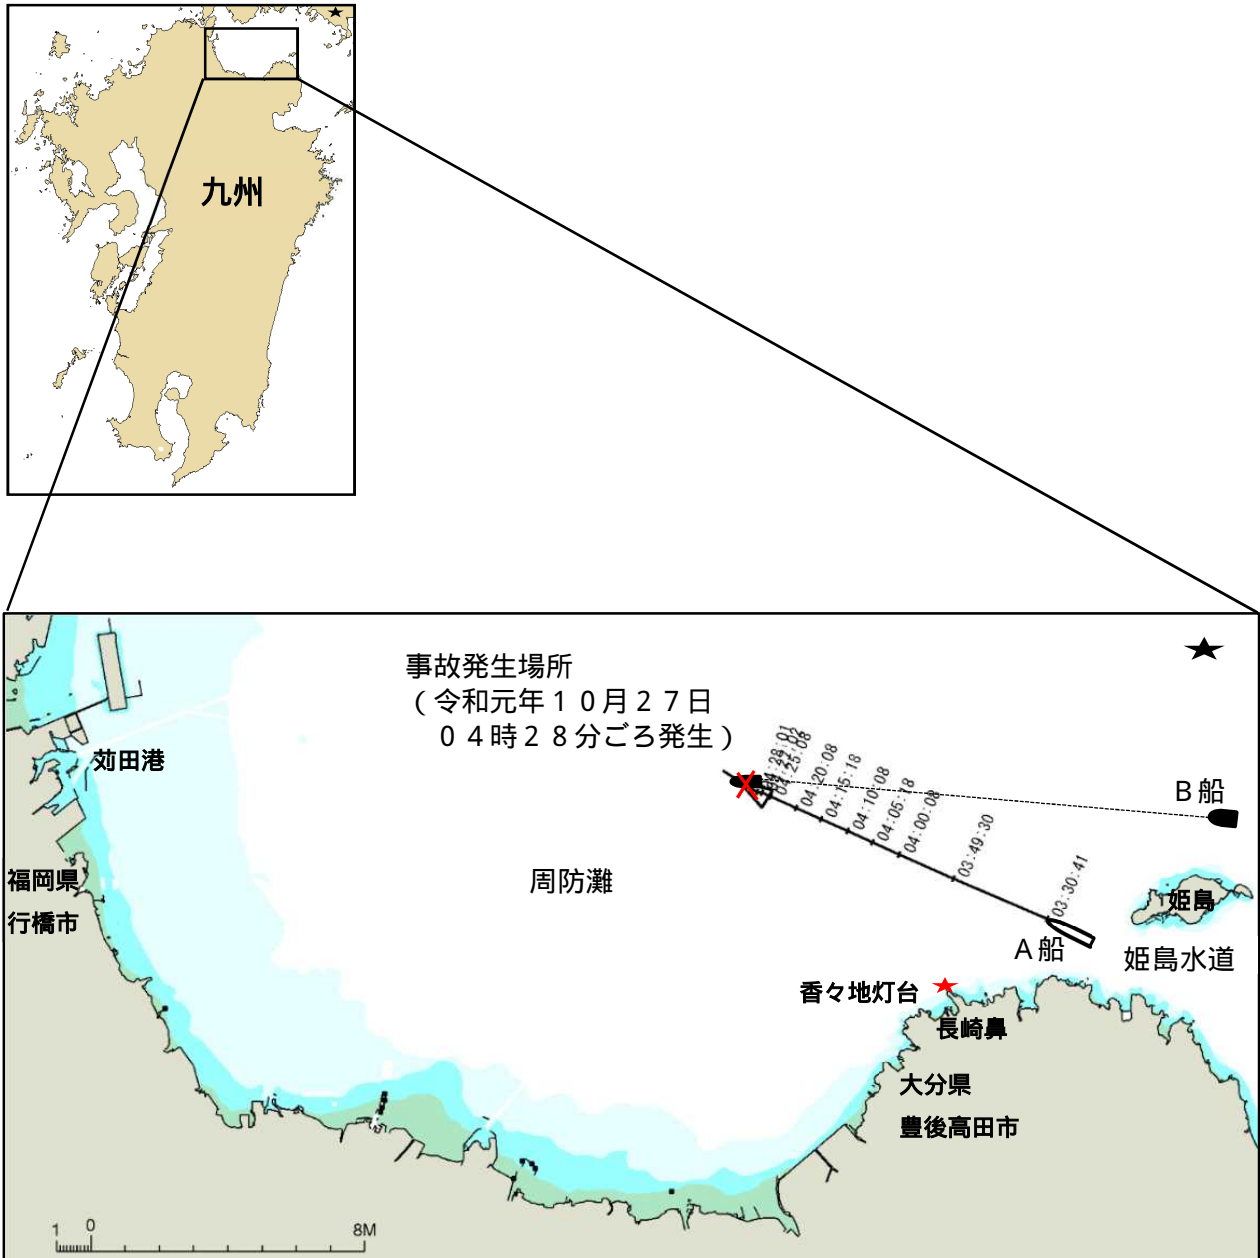
付図1 事故発生経過概略図

<p>過すると思っ同じ針路速力で航行を続けた。</p> <p>B船は、船長BがさらにA船と接近する状況となったので危険を感じて右舵を取ったものの、04時28分ごろA船と衝突した。</p> <p>船長Bは、機関を停止して損傷箇所を確認したのち118番通報を行い、B船は、海上保安庁が指定した場所に錨泊した。</p> <p>(付図1 事故発生経過概略図、付表1 A船のAIS記録(抜粋) 写真1 A船の損傷状況、写真2 B船の損傷状況 参照)</p>
その他の事項	<p>航海士Aは、衝突するまで周囲にB船以外他船を認めず、また、自動操舵で航行していたことで見張りの際、気が緩んでいたかも知れないと本事故後に思った。</p> <p>航海士Aは、操舵手に清掃作業を命じるのは後でも構わなかったので、ふたりで見張りを行っていただければよかったと本事故後に思った。</p> <p>船長Bは、目視による見張りに加え、レーダーのガードリング警報を活用しておけばよかったと本事故後に思った。</p> <p>航海士A及び船長Bは、本事故前、発光信号、音響信号及びVHF無線電話による交信を行っていなかった。</p>
分析	<p>乗組員等の関与 船体・機関等の関与 気象・海象等の関与 判明した事項の解析</p> <p>A あり、B あり A なし、B なし A なし、B なし</p> <p>A船は、長崎鼻北西方沖を西北西進中、航海士Aが、右舷方至近にB船を認めた際、B船が自船を追い越し、右転するとB船に接近すると思、同じ針路速力で航行を続けたことから、B船と衝突したものと考えられる。</p> <p>B船は、長崎鼻北西方沖を西進中、船長Bが、左舷方にA船を認めた際、A船がB船の船尾方を通過すると思、同じ針路速力で航行を続けたことから、A船と衝突したものと考えられる。</p>
原因	<p>本事故は、夜間、長崎鼻北西方沖において、A船が西北西進中、B船が西進中、航海士Aが、右舷方至近にB船を認めた際、B船が自船を追い越し、右転するとB船に接近すると思、また、船長Bが、左舷方にA船を認めた際、A船がB船の船尾方を通過すると思、共に同じ針路速力で航行を続けたため、両船が衝突したものと考えられる。</p>

再発防止策	<p>今後の同種事故等の再発防止に役立つ事項として、次のことが考えられる。</p> <ul style="list-style-type: none"> 航海当直者は、同航他船と前方で針路が交差する場合は、他船が自船を避けてくれると思込まず、早期に避航動作を行うこと。 航海当直者は、レーダー及びそのガードリング警報を活用したり、コンパスで方位変化を確認したりして早期に衝突の危険性を把握するとともに、発光信号、音響信号及びVHF無線電話による交信等

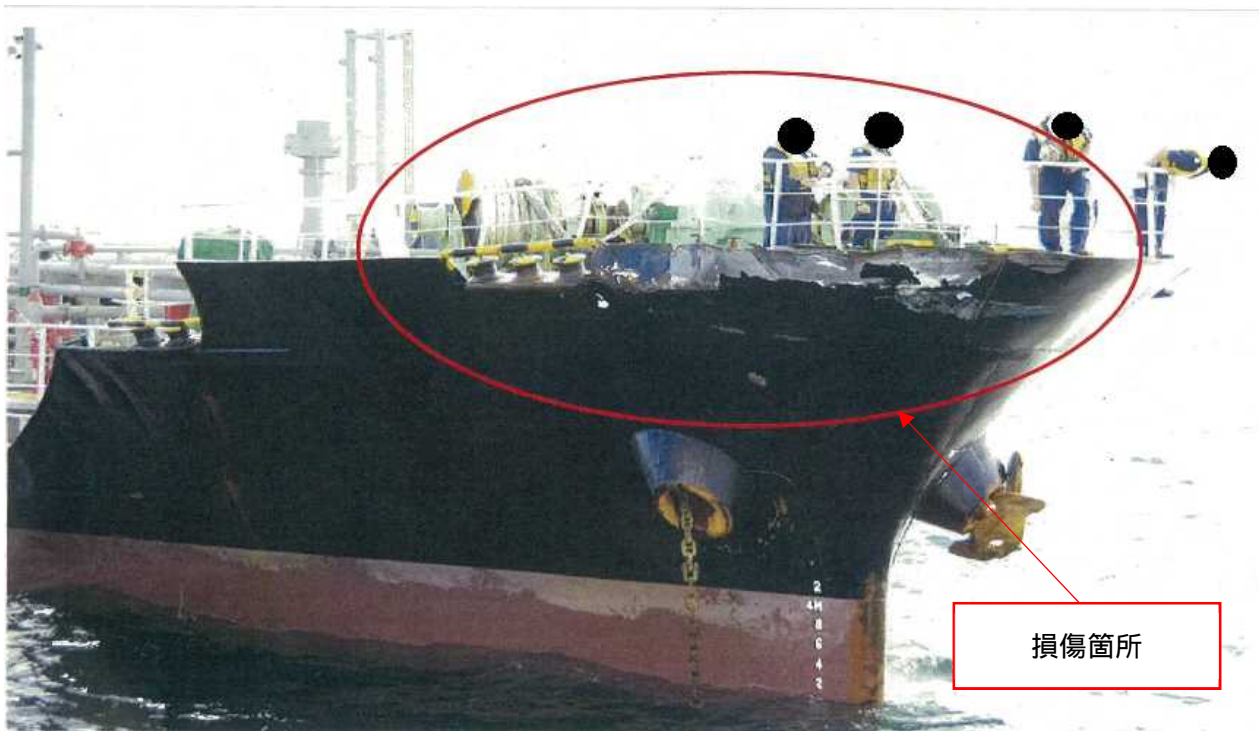
写真1 A船の損傷状況

免許年月日 昭和50年9月5日 免状交付年月日 平成31年3月22日 免状有効期間満了日 令和6年7月23日
死傷者等	なし
損傷	A 右舷船首部に亀裂を伴う曲損、右舷船首部ハンドレールに曲損 B 左舷船尾部外板に凹損
気象・海象	気象：天気 晴れ、風向 西南西、風力 1、視界 良好 海象：波高 約1.0m
事故の経過	<p>A船は、船長A及び航海士Aほか9人（大韓民国籍1人、インドネシア共和国籍8人）が乗り組み、アルファメチルスチレン約977tを積載し、令和元年10月24日20時30分ごろ大韓民国釜山港に向けて千葉県千葉港を出港した。</p> <p>A船は、法定の灯火を表示し、レーダー1台を3Mレンジのヘッドアップ表示で作動させ、姫島水道から周防灘に向けて約10ノット（kn）の速力（対地速力、以下同じ。）で自動操舵により西北西進した。</p> <p>航海士Aは、27日03時50分ごろ前直者から船橋当直を引き継ぎ、操舵手とともに立って目視及びレーダーで見張りを行いながら操船に当たり、その後、04時20分ごろ清掃作業に当たらせる目的で操舵手を降橋させた。</p> <p>航海士Aは、04時25分ごろ右舷方至近に目視でB船の左舷灯を認めたもののB船が自船を追い越していくと思い、右転するとB船に接近すると思って同じ針路速力で航行を続けていたところ、B船が自船を追い越し、さらにB船と接近する状況となったので危険を感じて左舵を取ったものの、04時28分ごろA船の右舷船首部とB船の左舷船尾部とが衝突した。</p> <p>航海士Aは、機関を停止して船長A及び船主に本事故の発生を報告するとともに、VHF無線電話で海上保安庁に通報し、A船は、海上保安庁が指定した場所に錨泊した。</p> <p>B船は、船長Bほか4人が乗り組み、空倉で、26日12時40分ごろ福岡県苅田町苅田港に向けて香川県高松市牟礼港を出港した。</p> <p>B船は、法定の灯火を表示し、レーダー1台を3Mレンジのヘッドアップ表示で作動させ、約9knの速力で自動操舵により西進し、27日03時30分ごろ船長Bが前直者から当直を引き継ぎ単独で船橋当直に当たり、操舵スタンドの前に立って目視及び時折レーダーで見張りを行いながら航行した。</p> <p>船長Bは、03時50分ごろ左舷後方に目視でA船の右舷灯を認め、A船がB船の左舷船尾方から右舷方へ通過すると思い、また、04時18分ごろ左舷斜め後方に目視でA船の前部マスト灯及び右舷灯を認めたものの、依然としてA船がB船の左舷船尾方から右舷方へ通</p>
