船舶事故調査報告書

事故種類	衝突（消波ブロック）
発生日時	令和2年6月4日 02時30分ごろ
発生場所	長崎県対馬市厳原港 厳原港北防波堤灯台から真方位348°170m付近 （概位 北緯34°11.6 東経129°18.0）
事故の概要	漁船第八天王丸は、西南西進中、消波ブロックに衝突した。 第八天王丸は、船長及び甲板員が負傷し、球状船首部に破損等を生じた。
事故調査の経過	令和2年6月8日、本事故の調査を担当する主管調査官（門司事務所）ほか1人の地方事故調査官を指名した。 原因関係者から意見聴取を行った。
事実情報 船種船名、総トン数 船舶番号、船舶所有者等 L×B×D、船質 機関、出力、進水等	漁船 第八天王丸、19トン NS2-15621（漁船登録番号）長崎県漁業協同組合連合会 23.04m×4.43m×1.79m、FRP ディーゼル機関、573.70kW、昭和61年3月25日 第290-45078号（船舶検査済票の番号）
乗組員等に関する情報	船長 41歳 一級小型船舶操縦士 免許登録日 平成22年5月17日 免許証交付日 令和2年5月18日 （令和7年5月18日まで有効）
死傷者等	軽傷 2人（船長及び甲板員）
損傷	本船 球状船首部に破損及び船首部に擦過傷等
気象・海象	気象：天気 晴れ、風向 西南西、風力 3、視界 良好 海象：海上 平穏、潮汐 上げ潮の初期
事故の経過	本船は、船長ほか1人が乗り組み、令和2年6月3日15時00分ごろ、いか釣り漁の目的で福岡県宗像市沖ノ島西方沖の漁場に向けて山口県下関市特牛港を出港し、日没から23時00分ごろまで同漁場で操業後、4日00時00分ごろ厳原港に向けて漁場を出発した。 本船は、レーダーを1海里（M）レンジ、ノースアップ表示とし、GPSプロッターを使用し、船長が椅子に腰を掛け、約7～8ノットの対地速度で厳原港入り口付近に向けて自動操舵を設定して西南西進

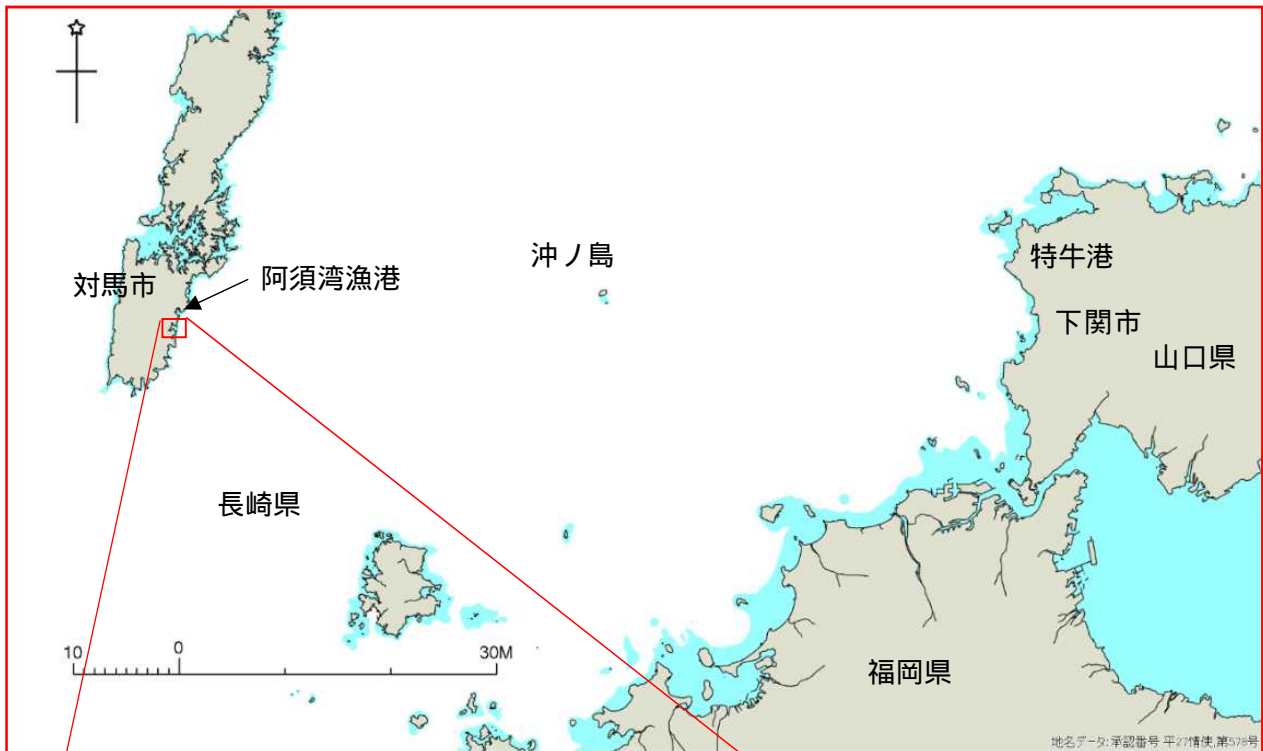
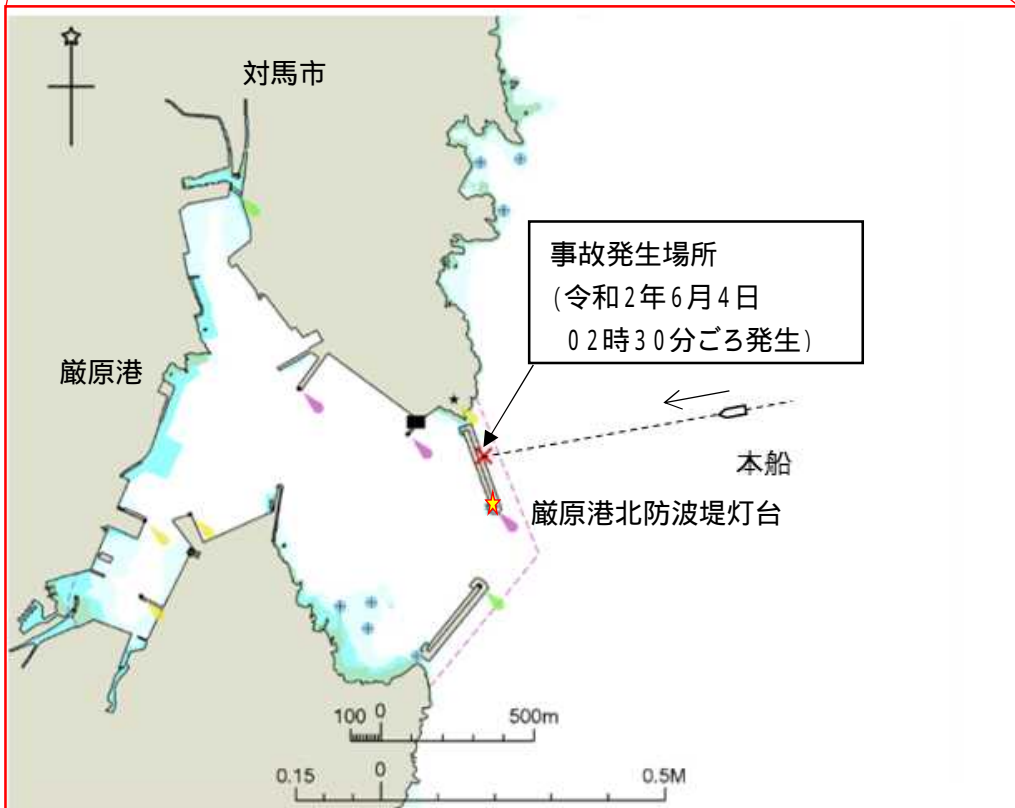
付図1 事故発生経過概略図

船長は、対馬市阿須湾漁港東方沖を通過した後、いつしか居眠りに陥り、02時30分ごろ衝撃で目が覚めて厳原港北消波ブロック(以下「本件消波ブロック」という。)に衝突したことに気づき、主機を後進運転とし、船尾付近で係留の準備をしていた甲板員に声を掛けたところ、怪我をしたとの返事があったので、直ぐに厳原港内に向かった。
