船舶事故調査報告書

令和3年3月24日
運輸安全委員会（海事専門部会）議決

事故種類	衝突（ドルフィン）
発生日時	令和2年8月26日 22時38分ごろ
発生場所	福岡県 ^{かんだ} 苅田町苅田港 苅田港北防波堤灯台から真方位273°720m付近 （概位 北緯33°48.0 東経131°00.3）
事故の概要	貨物船兼石材砂利運搬船 ^{りきえい} 力栄は、北進中、ドルフィンに衝突した。 力栄は、球状船首部に破口等を生じ、また、ドルフィンは、コンクリートに破損を生じた。
事故調査の経過	令和2年9月2日、本事故の調査を担当する主管調査官（門司事務所）ほか1人の地方事故調査官を指名した。 原因関係者から意見聴取を行った。
事実情報 船種船名、総トン数 船舶番号、船舶所有者等 L×B×D、船質 機関、出力、進水等	貨物船兼石材砂利運搬船 力栄、496トン 134809、有限会社力海運（A社） 66.77m（Lr）×13.20m×7.10m、鋼 ディーゼル機関、735.5kW、平成8年9月
乗組員等に関する情報	船長 50歳 五級海技士（航海） 免許年月日 平成29年3月7日 免状交付年月日 平成30年9月27日 免状有効期間満了日 令和4年3月6日 機関長 49歳 六級海技士（機関）（機関限定） 免許年月日 平成19年7月5日 免状交付年月日 平成29年2月14日 免状有効期間満了日 令和4年4月23日 五級海技士（航海） 免許年月日 平成6年9月9日 免状交付年月日 平成29年2月14日 免状有効期間満了日 令和4年4月23日
死傷者等	なし
損傷	本船 球状船首部外板に破口及び凹損等 ドルフィン コンクリートに破損

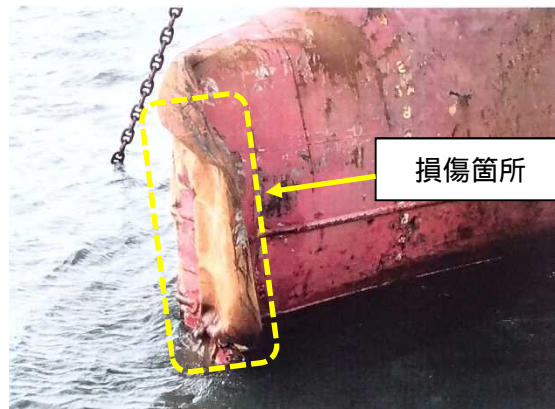
写真2 本船球状船首部

本件ドルフィンに衝突した。(写真2、写真3参照)

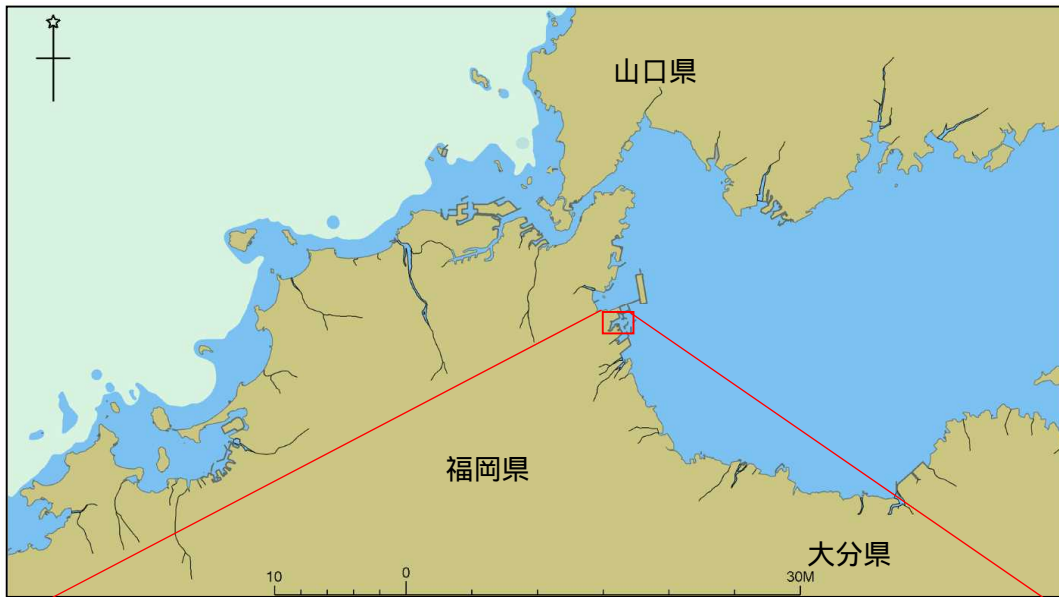
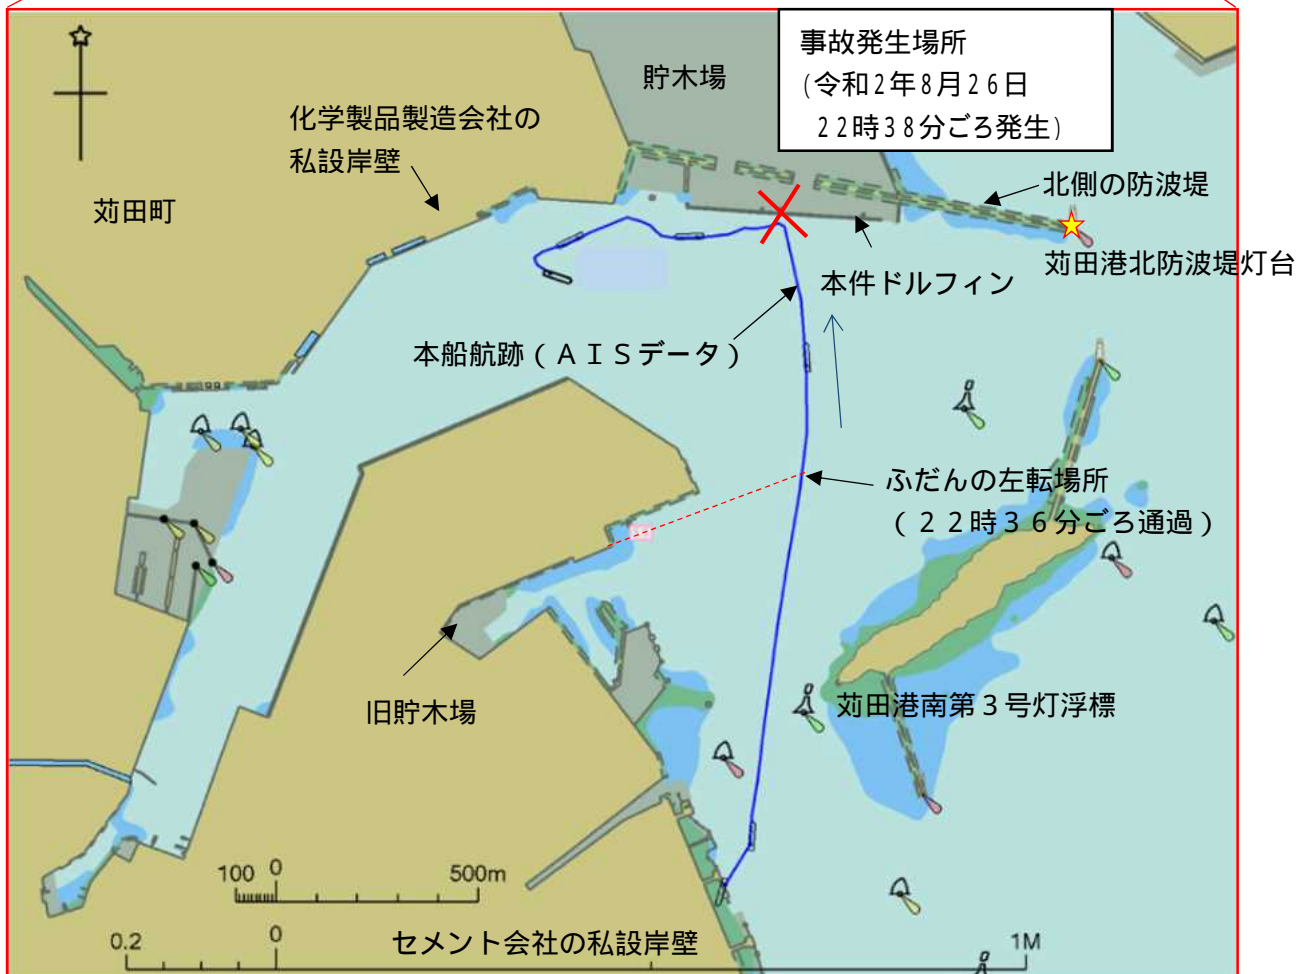
付図1 航行経路図

(付図1 航行経路図、付表1 本船のAIS記録(抜粋) 参照)
