船舶事故調査報告書

令和3年3月17日

運輸安全委員会（海事専門部会）議決

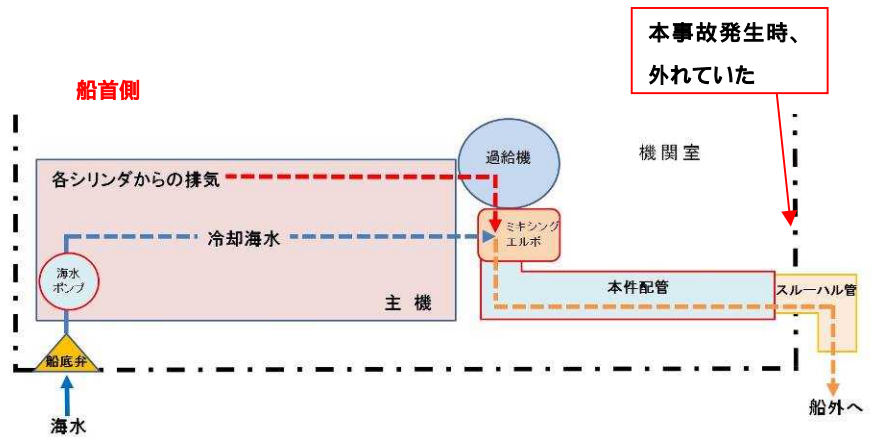
図1 主機の冷却海水系統概略図（左舷側から見た図）

<p>聞こえたので調べたところ、両舷船尾部外板にあるスカッパ付近まで海水が到達し、後部甲板の機関室上部ハッチを開けて機関室を見たところ、主機の約3分の1が水没していることを認めた。</p> <p>船長は、主機の始動が不可能と判断し、携帯電話で海上保安庁に救助要請を行った後、船体が船尾部から水没し始めたので、救命胴衣を着用した状態で海に入って船首部につかまり救援を待った。</p> <p>本船は、海上保安庁の巡視艇1隻、巡視船1隻、回転翼機1機及び固定翼機1機による捜索が行われ、06時00分ごろ鳩間島南東方沖で船長と共に漂流しているところを発見された。</p> <p>船長は、06時15分ごろ来援した巡視艇に救助された後、上原港に移送された。</p> <p>本船は、船長の友人の船により水没したままの状態の上原港の岸壁までえい航され、12時00分ごろ陸揚げされた。</p> <p>本船は、陸揚げ後、船長が浸水箇所を調べたところ、主機からの排気及び冷却海水が混合されて流れるゴム（材質：EPDM）製排気管（以下「本件配管」という。）出口側と左舷側船尾外板に設けられたプラスチック製スルーハル管入口側との接続部が外れていることが認められた。</p> <p>（付図1 事故発生場所概略図、写真1 本船 参照）</p>
その他の事項	<p>本船は、機関室が船体後方にあり、後部甲板にある機関室上部ハッチは通常閉じられているので、本事故時、同ハッチを開けないと機関室内の様子を見ることができなかった。</p> <p>本船は、主機が機関室の船首側下部中央にあり、主機船尾側中央から中間軸が船尾方に向けて設置され、船尾外板中央に取り付けられたドライブユニットと接続されており、本件配管が中間軸の左舷側に同軸と平行して設置されていた。</p> <p>主機は、冷却海水が船底弁（キングストンバルブ）から主機駆動の海水ポンプで吸引加圧されて各冷却器を冷却した後、各シリンダから過給機を經由して排出された排気とミキシングエルボ^{*1}で混合され、本件配管を經由して船尾喫水線上約12cmの位置にあるスルーハル管出口側から船外に排出されていた。（図1、写真2参照）</p>

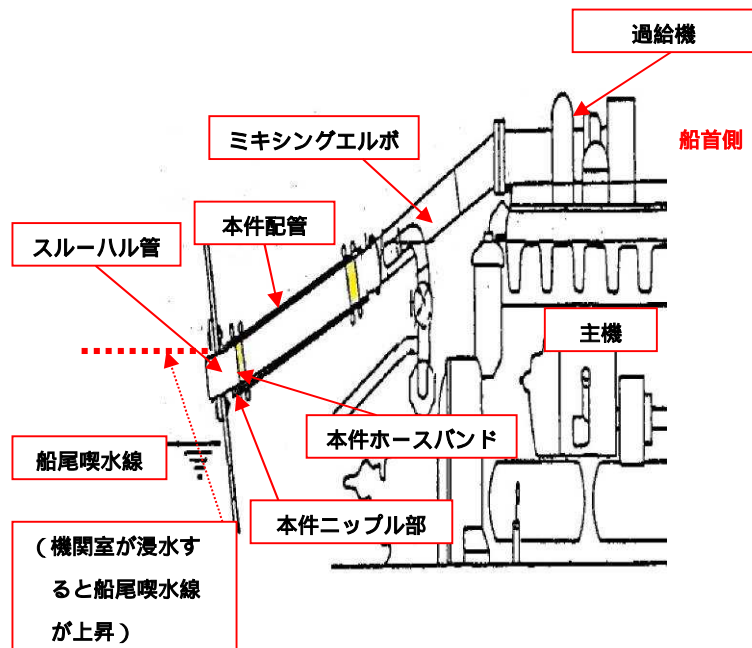
図2 主機の排気管据付概略図（右舷側から見た図）

本件配管の出口側は、スルーハル管入口側に設けられたニップル部（以下「本件ニップル部」という。）に差し込まれ、ステンレス製ホースバンド（以下「本件ホースバンド」という。）で締め付けられて接続されていたが、本事故後、本件ニップル部が消失し、またスルーハル管入口側の内面が熱で溶けたような状態となっていた。（図2、写真3参照）

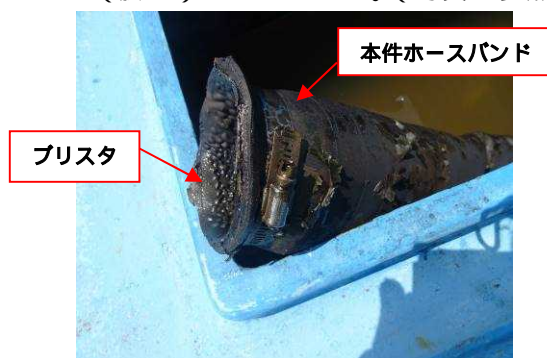
写真4 本件配管出口側

本件配管は、本事故後、亀裂を生じ、出口側の内面において、熱による多数のプリスタ（膨れ）を生じていた。（写真4参照）

<p>本船は、出航前、船長が、機関室上部ハッチを開けて機関室内の点検を行った際、機関室内に水は溜まっておらず、また、主機始動後、スルーハル管出口側から船外に冷却海水が排出されているのを目視により確認しており、異常がなかった。</p> <p>メーカーによれば、本件配管は、1年又は主機の運転時間で約2,000時間毎に点検を行うこと、及び2年毎に交換することを推奨されていたが、本事故発生まで点検及び交換が行われていなかった。</p> <p>スルーハル管は、逆止弁が設置されておらず、海水が機関室に逆流するようになっていた。</p> <p>本船は、機関室にビルジ高位警報装置が設置されていなかった。</p>
<p>分析</p> <p>乗組員等の関与 船体・機関等の関与 気象・海象等の関与 判明した事項の解析</p>	<p>あり</p> <p>あり</p> <p>なし</p> <p>本船は、本件配管が過去に交換されていない状態で、鳩間島南東方沖において漂泊中、本件配管出口側とスルーハル管入口側の接続部で本件ニップル部が消失して同接続部が外れたことから、海水が機関室に浸入して船尾部が沈み、更に船尾喫水線下に位置するようになったスルーハル管出口側からも海水が機関室に流入して浸水したものと考えられる。</p> <p>本船は、本件配管が経年劣化によって亀裂を生じ、同亀裂箇所から海水が機関室に浸入したことから、本件配管を流れる海水量が少なくなって排気温度が上昇し、本件ニップル部が熱で溶けて消失した可能性があると考えられる。</p>
<p>原因</p>	<p>本事故は、夜間、本船が、本件配管が過去に交換されていない状態で、鳩間島南東方沖において漂泊中、本件配管出口側とスルーハル管入口側の接続部で本件ニップル部が消失して同接続部が外れたため、海水が機関室に浸入して船尾部が沈み、更に船尾喫水線下に位置するようになったスルーハル管出口側からも海水が機関室に流入したことにより発生したものと考えられる。</p>
<p>再発防止策</p>	<p>今後の同種事故等の再発防止及び被害の軽減に役立つ事項として、次のことが考えられる。</p> <ul style="list-style-type: none"> ・船舶所有者は、主機からの排気及び冷却海水が混合されて流れるゴム製排気管及びスルーハル管を定期的に点検し、必要に応じて交換を行うこと。 ・船舶所有者は、高温の排気に接するスルーハル管は熱に弱いプラスチック製ではなく、ステンレス等の金属製品を使用することが望ましい。 ・船舶所有者は、浸水を考慮して機関室にビルジ高位警報装置を設置することが望ましい。
