# 船舶事故調査報告書

船種 船名 貨物船 AZUL CHALLENGE

事故種類 乗揚

発生日時 令和元年7月22日 09時28分ごろ

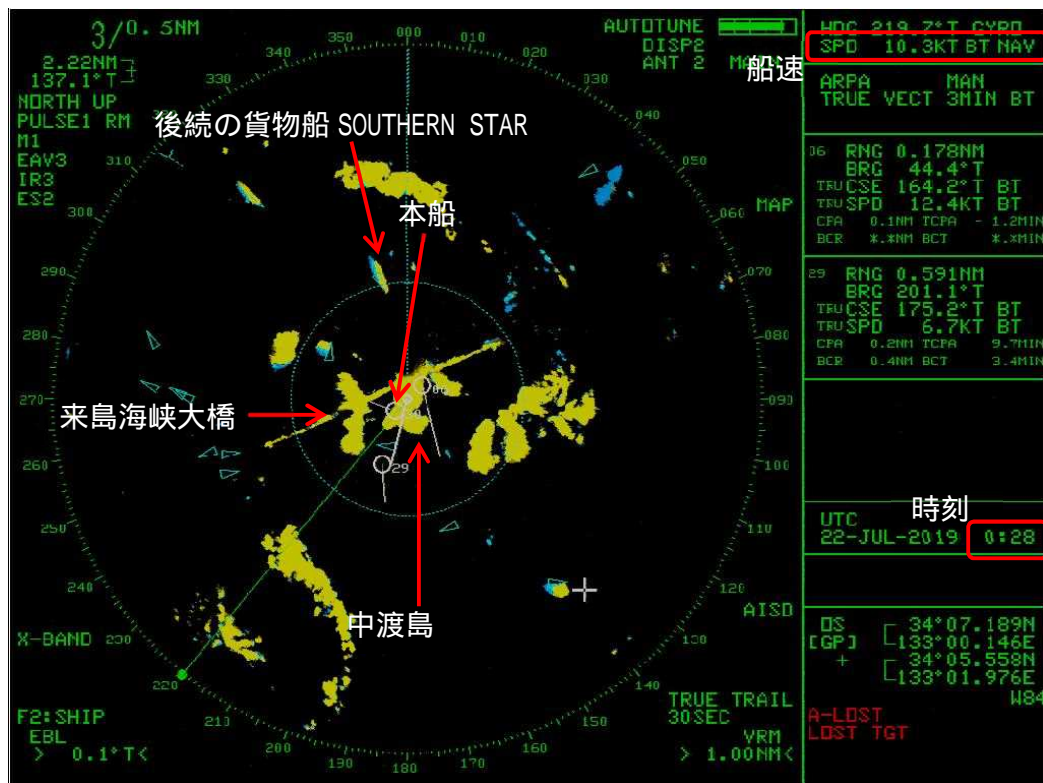
図1 レーダーの画像（09時28分ごろ）

VDRにはレーダーの画像が15秒毎に静止画像として記録されており、09時21分ごろから後続の貨物船 SOUTHERN STAR (全長199.9m) が来島海峡航路を通航しているときの画像が記録されていた。(図1参照)

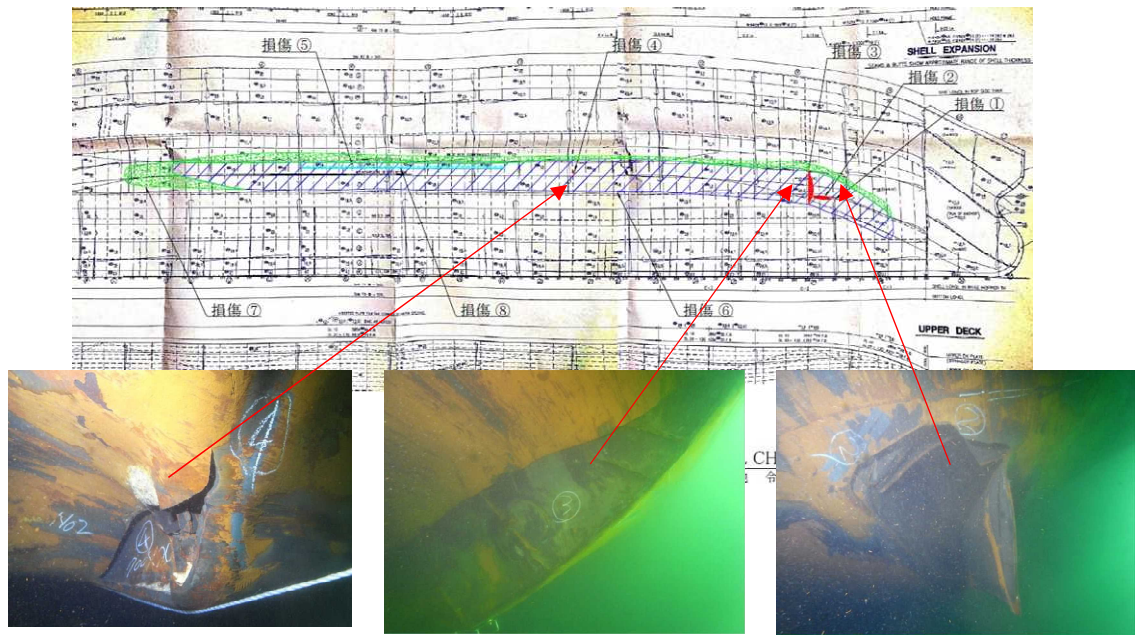
図2 潜水調査報告書（抜粋）

現場調査及び修繕ドックのダメージプラン並びにA社の回答書(潜水調査報告書)によれば、本船は、1～7番バラスタंक左舷側外板に凹損、左舷ビルジキールの曲損及びバラスタंक左舷側外板に3か所の破口をそれぞれ生じ、外板切替作業を行った。(図2、3参照)

2.3から、本船は、1番、3番及び4番バラスタンク左舷側の各外板に破口、1～7番バラスタンク左舷側の各外板に凹損及び左舷ビルジキールの曲損を生じたものと認められる。

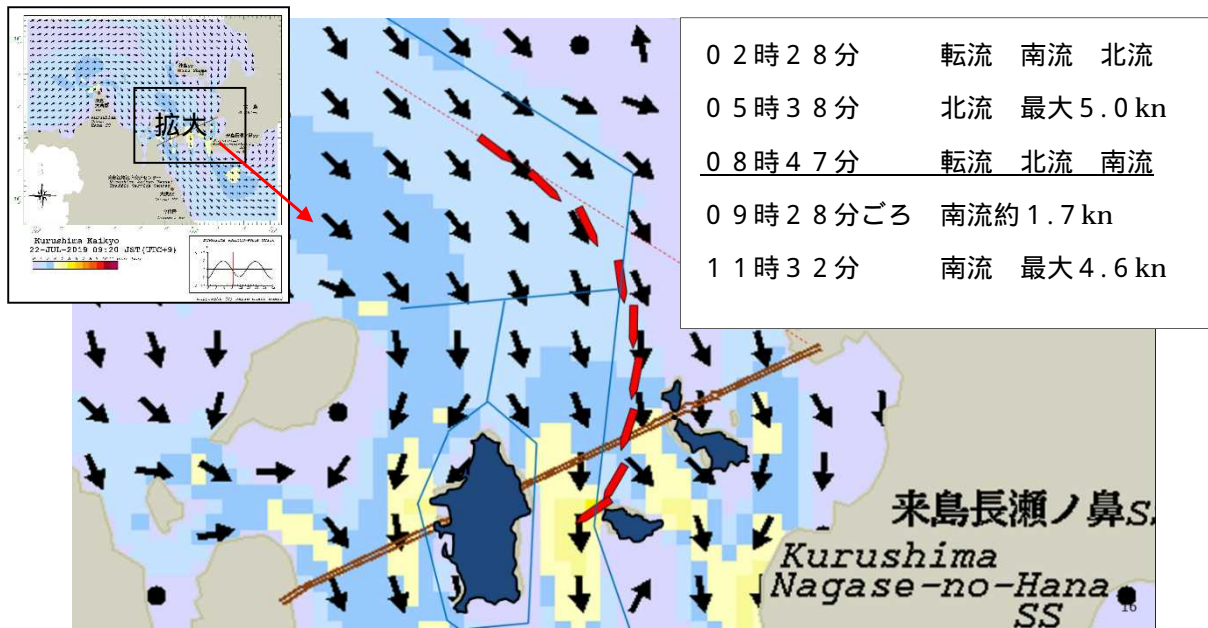
図6 09時20分の来島海峡の潮流と航跡

2.6 から、本事故当時、天気は曇り、風はほとんどなく、海上は平穏であり、視界は良好であったものと推定される。また、本事故当時の潮流は、転流時期後の南流の初期で、約 1.7 kn の南流であったものと推定される。

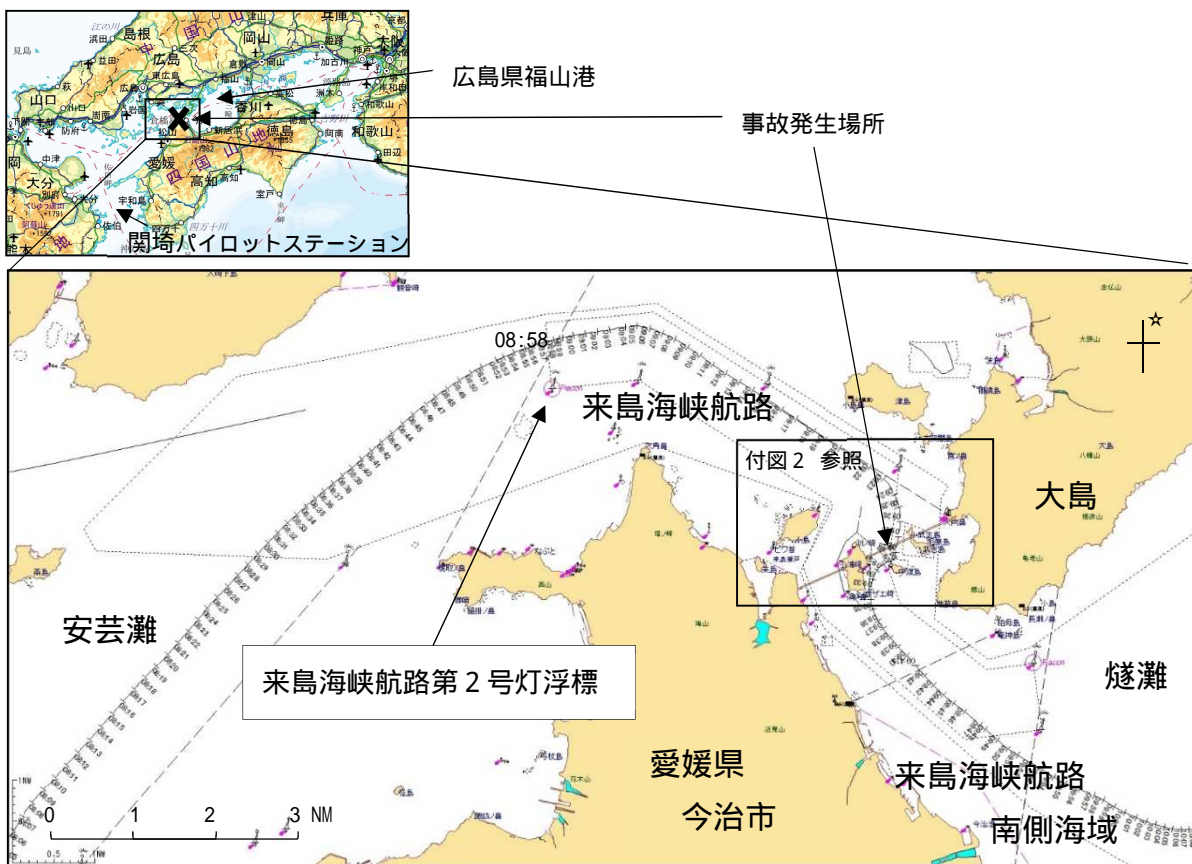
付図1 航行経路図(全体図)

本船は、水先人Aが本船の船尾部が中渡島西側の浅所に接近するのを避ける目的で、舵中央に続いて左舵一杯を指示し、操舵手Aが左舵一杯として間もなく、09時28分ごろ船底が中渡島西側の浅所に乗り揚げた。

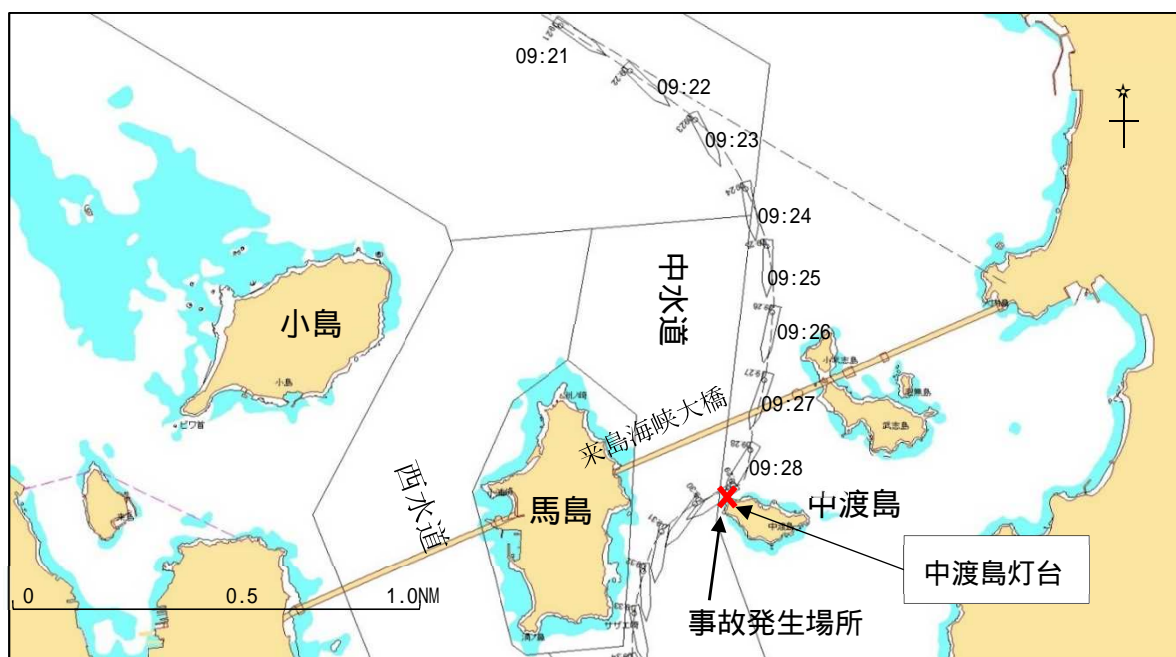
付図2 航行経路図(来島海峡周辺)

(5) 本船は、09時24分ごろ圧流されて航路の東側側線を越えて航路外に出たものの、水先人Aが針路指示を続けた。

(6) 本船は、水先人Aが左舵一杯を発令した後、09時28分ごろ船底が中渡島西側の浅所に乗り揚げた。
