船舶事故調査報告書

事故種類	乗揚
発生日時	令和2年7月9日 04時50分ごろ
発生場所	北海道北見市常呂漁港北西方沖 常呂港北防波堤灯台から真方位288°780m付近 （概位 北緯44°07.8 東経144°05.8）
事故の概要	漁船第五ところ丸は、漁船第十七ところ丸及び漁船第十二ところ丸をえい航して南東進中、浅所に乗り揚げた。 第五ところ丸は、甲板員1人が負傷し、シューピースに破損等を生じた。
事故調査の経過	令和2年7月16日、本事故の調査を担当する主管調査官（函館事務所）ほか1人の地方事故調査官を指名した。 原因関係者から意見聴取を行った。
事実情報 船種船名、総トン数 船舶番号、船舶所有者等 L×B×D、船質 機関、出力、進水等	A 漁船 第五ところ丸、19トン HK2-23855（漁船登録番号）常呂漁業協同組合 22.42m(Lr)×4.98m×1.61m、軽合金 ディーゼル機関、736kW（動力漁船登録票による）、平成24年4月17日 B 漁船 第十七ところ丸、1.0トン HK3-129274（漁船登録番号）個人所有 6.88m(Lr)×2.04m×0.82m、FRP ガソリン機関（船外機）30kW（動力漁船登録票による）、平成29年8月12日 C 漁船 第十二ところ丸、1.2トン HK3-122947（漁船登録番号）個人所有 6.88m(Lr)×2.04m×0.80m、FRP ガソリン機関（船外機）30kW（動力漁船登録票による）、平成8年4月20日
乗組員等に関する情報	A 船長A 66歳 一級小型船舶操縦士・特殊小型船舶操縦士・特定 免許登録日 昭和59年4月13日 免許証交付日 平成31年2月7日 （令和6年4月12日まで有効）

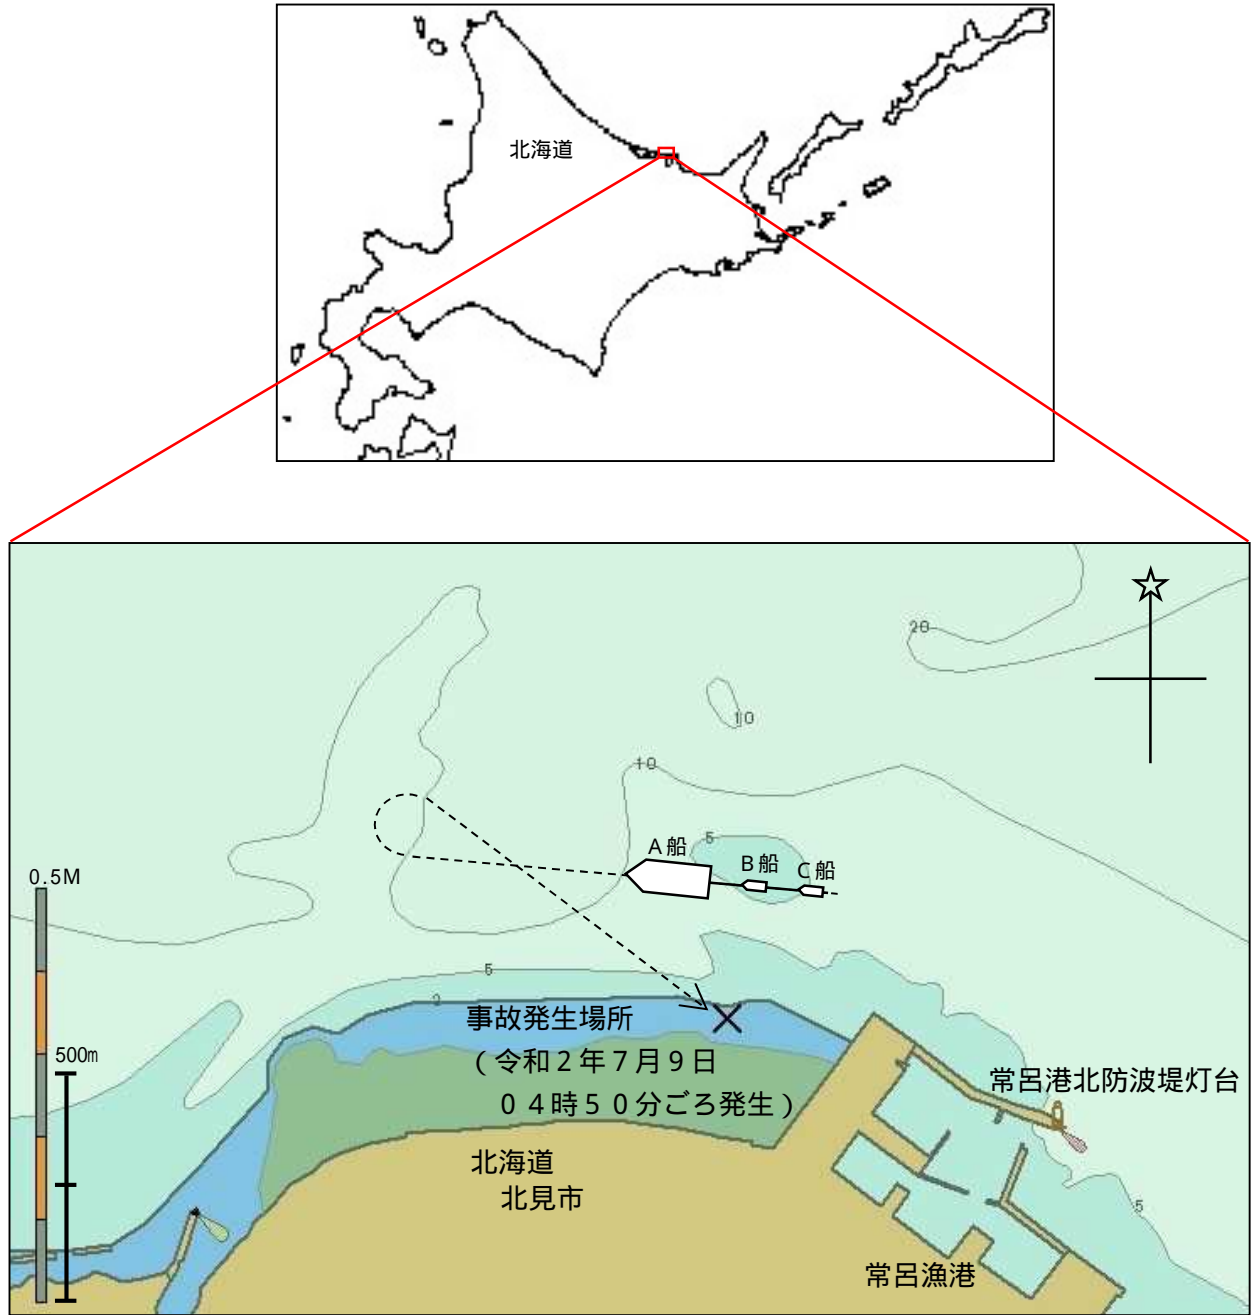
付図1 事故発生経過概略図

<p>A船、B船及びC船は、それぞれが自力で航行して常呂漁港に戻った。</p> <p>甲板員Aは、常呂漁港に戻った後、北見市内の病院に搬送され、左腓骨骨折等と診断された。</p> <p>(付図1 事故発生経過概略図、写真1 本船 参照)</p>
その他の事項	<p>A船の喫水は、船首約0.5m、船尾約2.5mであった。</p> <p>A船は、操舵室前部右舷側にレーダー、GPSプロッター兼魚群探知機(以下「本件GPSプロッター」という。)等が設置されていた。</p> <p>船長Aは、本事故当時、視力に問題はなく、眠気や疲労を感じていなかった。</p> <p>甲板員Aは、本事故当時、固型式の救命胴衣を着用していた。</p> <p>船長Aは、左舷方の陸岸に近寄らないよう、陸岸から離れる方向となる沖側に向けて右旋回を開始したので、陸岸から十分に離れて航行していると思い込み、目視に頼って航行を続けたものの、右旋回後に本件GPSプロッター等を見て船位等の確認を行っていたら、右旋回をし過ぎて陸側に向かっていることに気付くことができたと思われた。</p>
分析 乗組員等の関与 船体・機関等の関与 気象・海象等の関与 判明した事項の解析	<p>A あり、B なし、C なし</p> <p>A なし、B なし、C なし</p> <p>A あり、B なし、C なし</p> <p>A船引船列は、濃霧注意報が発表され、霧による視界不良の状況下、右旋回を終えて常呂漁港北西方沖を南東進中、船長Aが、陸岸から十分に離れて航行していると思い込み、目視に頼って航行を続けたことから、陸側に向かっていることに気付かずに、A船が本件浅所に乗り揚げたものと考えられる。</p> <p>船長Aは、陸岸から離れる方向となる沖側に向かって右旋回を開始したことから、陸岸から十分に離れて航行していると思込んだものと考えられる。</p>
原因	<p>本事故は、濃霧注意報が発表され、霧による視界不良の状況下、A船引船列が右旋回を終えて常呂漁港北西方沖を南東進中、船長Aが、陸岸から十分に離れて航行していると思い込み、目視に頼って航行を続けたため、陸側に向かっていることに気付かずに、A船が本件浅所に乗り揚げたものと考えられる。</p>

再発防止策	<p>今後の同種事故等の再発防止及び被害の軽減に役立つ事項として、次のことが考えられる。</p> <ul style="list-style-type: none"> ・船長は、視界不良の状況下で航行する際、目視に加えてGPSプロッター等の航海計器を適正に活用し、船位等の確認を行うこと。また、旋回する場合は、磁気コンパス等で方位を確認すること。

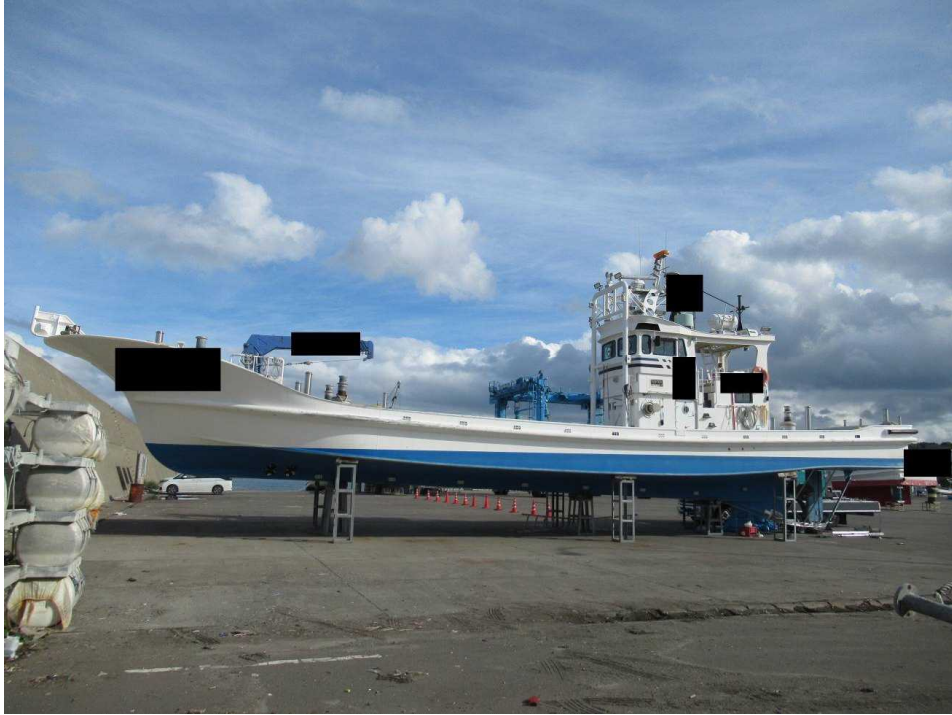
写真1 本船

<p>甲板員 A 43歳 一級小型船舶操縦士 免許登録日 平成27年3月24日 免許証交付日 令和2年2月25日 (令和7年3月23日まで有効)</p>
死傷者等	<p>A 重傷 1人(甲板員A) B なし C なし</p>
損傷	<p>A シューピースが破損等 B なし C なし</p>
気象・海象	<p>気象：天気 霧、風向 北西、風力 1、視程 約50m 海象：波高 約0.4m、海面水温 約13～14、潮汐 高潮時 日出時刻：03時49分ごろ 北見市常呂町には、7月6日16時48分に濃霧注意報が発表され、本事故当ても継続中であった。</p>
事故の経過	<p>A船は、船長A及び甲板員Aほか6人が乗り組み、‘A船がB船(1人乗組み)及びC船(1人乗組み)を縦列にえい航した引船列’(以下「A船引船列」という。)を構成し、令和2年7月9日04時40分ごろ常呂漁港を出港し、船長Aが操舵室で操船に当たり、‘常呂漁港西方沖約2.7海里(M)のさげ定置網漁場’(以下「本件漁場」という。)で定置網の設置作業を行う目的で本件漁場に向かった。</p> <p>船長Aは、A船引船列が西進中、本件漁場のある方角で霧が濃くなってきたと感じたので、本件漁場で定置網の設置作業を行うことをあきらめて常呂漁港に戻ることとし、操舵室前部左舷側に設置された舵輪の手前に立った姿勢で、操舵用リモコン等を使用して操船を行い、A船引船列を約10ノット(kn)の速力(対地速力、以下同じ。)から約8knの速力にして、沖側に向けて右旋回を開始した。</p> <p>A船引船列は、右旋回中、周囲に霧がかかり始め、船長Aが、急に視界が悪くなったと感じながら右旋回を終え、約10knの速力としてA船引船列を南東進させていたところ、04時50分ごろ、衝撃を感じ、A船の船尾船底部が‘常呂漁港西方の干出浜(岩浜)付近の浅所’(以下「本件浅所」という。)に乗り揚げたことに気付いた。</p> <p>甲板員Aは、A船の船首部に立った姿勢で、周囲の見張りを行っていたところ、本件浅所に乗り揚げた衝撃で、体勢を崩して船首側から落水し、A船の船底部に左足等をぶつけた。</p> <p>船長Aは、甲板員Aが落水したことをA船の他の乗組員から知らされ、直ちにA船の主機を停止した。</p> <p>甲板員Aは、救助されてB船に引き揚げられた。</p>
