# 船舶事故調査報告書

令和3年3月24日

運輸安全委員会（海事専門部会）議決

事故種類	乗組員死亡
発生日時	令和2年9月2日 05時20分ごろ
発生場所	北海道豊頃町 <sup>とよころ</sup> 大津漁港南東方沖 十勝大津灯台から真方位132°15.2海里（M）付近 （概位 北緯42°30.0 東経143°53.0）
事故の概要	漁船第十五富丸 <sup>とみ</sup> は、操業中、機関長がトロールウィンチ駆動部の左舷側クラッチ等に巻き込まれて死亡した。
事故調査の経過	令和2年9月3日、本事故の調査を担当する主管調査官（函館事務所）ほか1人の地方事故調査官を指名した。 原因関係者から意見聴取を行った。
事実情報 船種船名、総トン数 船舶番号、船舶所有者等 L×B×D、船質 機関、出力、進水等	漁船 第十五富丸、160トン 141240、金井漁業株式会社 38.39m×7.80m×4.61m、鋼 ディーゼル機関、1,029kW、平成22年6月
乗組員等に関する情報	船長 44歳 四級海技士（航海）（履歴限定） 免許年月日 平成15年8月8日 免状交付年月日 平成30年6月22日 免状有効期間満了日 令和5年10月22日 機関長 40歳 四級海技士（機関）（機関限定） 免許年月日 平成19年8月31日 免状交付年月日 平成29年8月22日 免状有効期間満了日 令和4年8月30日
死傷者等	死亡 1人（機関長）
損傷	なし
気象・海象	気象：天気 曇り、風向 東、風速 約5m/s、視界 良好 海象：波高 約1.5m
事故の経過	本船は、船首方に操舵室、船尾方に機関室、操舵室後方にトロールウィンチを配置し、船長、漁労長、機関長及び機関士ほか12人が乗り組み、油圧機器調整の目的で整備業者2人を乗せ、令和2年9月2日00時00分ごろ北海道釧路市釧路港を出港した。

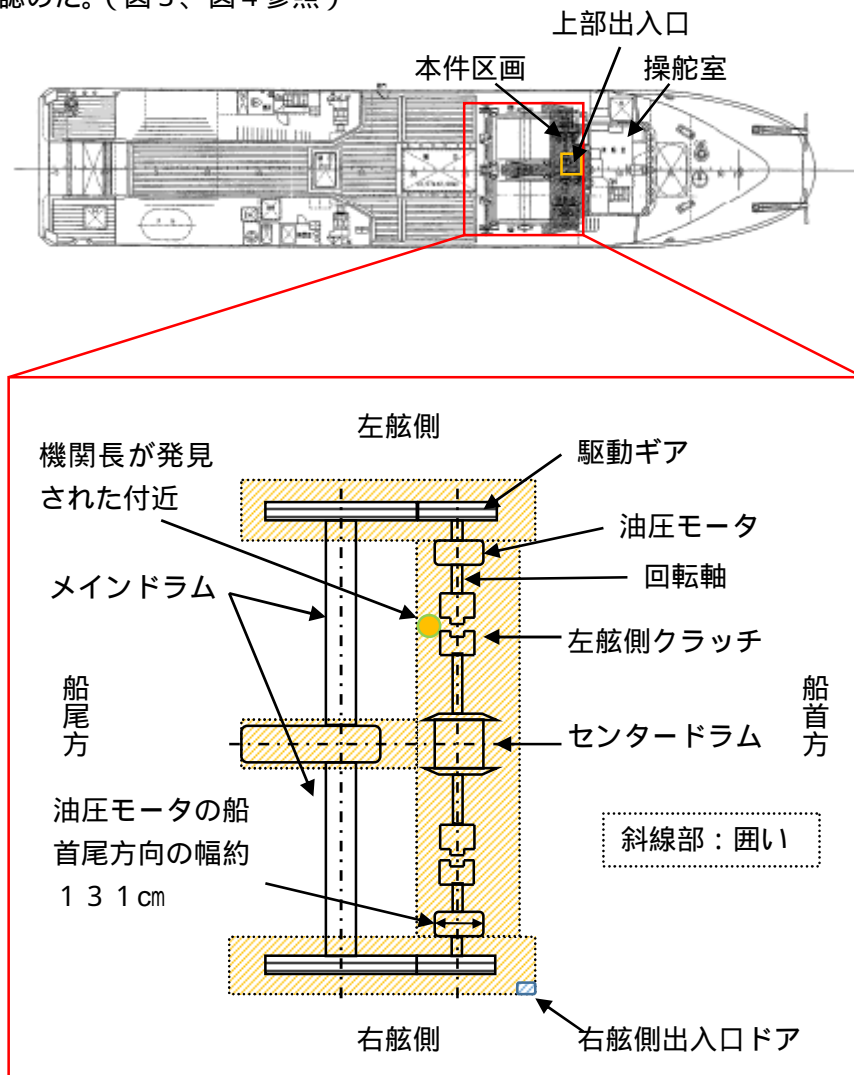
図3 トロールウィンチの本件区画内の状況(概略図)

出入口を開けて本件区画内をのぞき込んだところ、トロールウィンチの左舷側クラッチの付近で、船首方に背中を向けてもたれ、同クラッチに身体の一部及び救命胴衣を巻き込まれたまま、動かない機関長を認めた。(図3、図4参照)

<p>船体・機関等の関与 気象・海象等の関与 判明した事項の解析</p>	<p>なし なし</p> <p>機関長の死因は、三肢離断による失血であった。</p> <p>機関長は、本船が天津漁港南東方沖の漁場において操業中、駆動部の回転軸等が回転している本件区画に立ち入り、身体が左舷側クラッチ等に巻き込まれたことから、外傷を負って死亡したものと推定される。</p> <p>本件区画内に真新しいウエスがあったこと、及び本船が出渠後の第1回目の操業であったことから、機関長は、油漏れを点検するか、あるいは他の目的で本件区画に立ち入ったものと考えられるが、機関長が本事故で死亡しており、また、本事故発生当時の目撃者もおらず、本件区画に入った目的を明らかにすることはできなかった。</p>
<p><b>原因</b></p>	<p>本事故は、本船が天津漁港南東方沖の漁場において操業中、機関長が、駆動部の回転軸等が回転している本件区画に立ち入り、身体が左舷側クラッチ等に巻き込まれたため、外傷を負ったことにより発生したものと推定される。</p>
<p><b>再発防止策</b></p>	<p>今後の同種事故等の再発防止に役立つ事項として、次のことが考えられる。</p> <ul style="list-style-type: none"> <li>・乗組員は、トロールウィンチの駆動部に立ち入る際には同ウィンチの運転を止めてから入ること。</li> <li>・船長は、操業中、トロールウィンチの駆動部を囲う区画のドアに立ち入り禁止等の注意を表示して、厳守させること。</li> </ul>

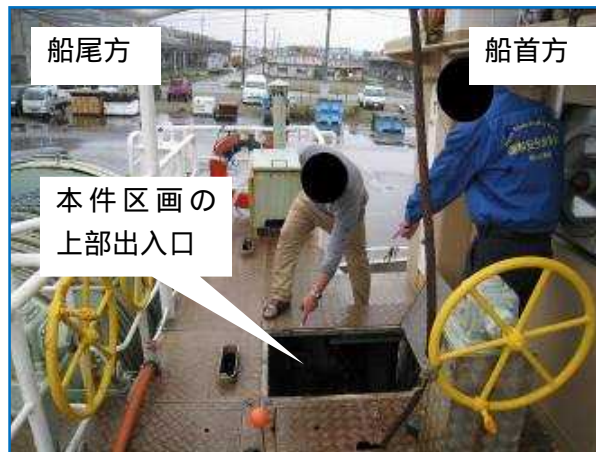
図4 本件区画の上部出入口付近

船長は、左舷側メインドラムの回転数が低下したので、異常があったのではないかと考えていたところ、他の乗組員から機関長がいない旨の報告を受け、搜索中の乗組員と共に本件区画の閉まっていた上部

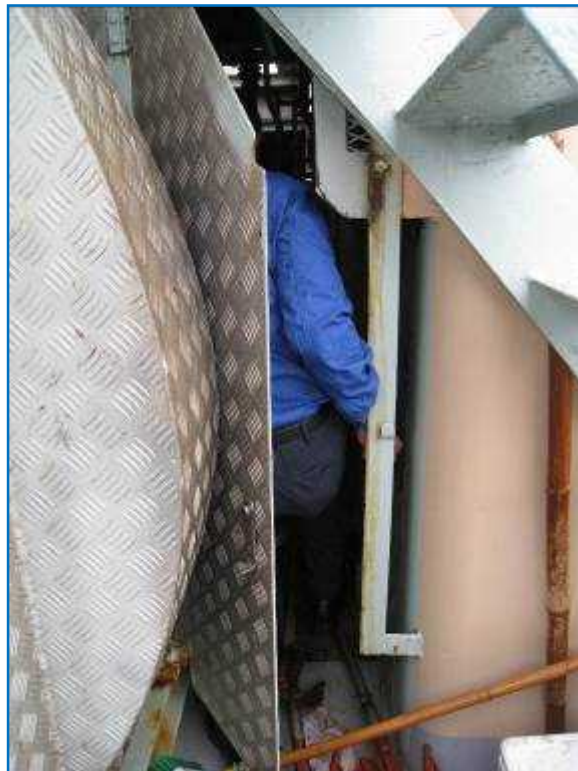
写真2 本件区画の右舷側出入口ドアの付近

搜索を行っていた機関士は、トロールウィンチの「駆動部の周囲を鋼板で囲っている区画」(以下「本件区画」という。)の右舷側出入口ドアを開けてのぞき込んだところ、本件区画の中に乗組員がいるのを見た。
