船舶事故調査報告書

事故種類	火災
発生日時	令和2年3月18日 18時50分ごろ
発生場所	宮城県気仙沼市気仙沼漁港 気仙沼港導灯（後灯）から真方位281°1,280m付近 （概位 北緯38°54.2 東経141°34.9）
事故の概要	漁船第七宏伸丸は、係留中、火災が発生した。 第七宏伸丸は、操舵室及び全船員室が焼損した。
事故調査の経過	令和2年3月19日、本事故の調査を担当する主管調査官（仙台事務所）ほか1人の地方事故調査官を指名した。 原因関係者から意見聴取を行った。
事実情報 船種船名、総トン数 船舶番号、船舶所有者等 L×B×D、船質 機関、出力、進水等	漁船 第七宏伸丸、435トン 132859、株式会社渡會 56.70m×8.80m×3.84m、銅 ディーゼル機関、735kW、平成5年4月6日
乗組員等に関する情報	船長 59歳 三級海技士（航海） 免許年月日 昭和59年7月27日 免状年月交付日 平成30年11月9日 免状有効期間満了日 令和5年11月8日 機関長 62歳 四級海技士（機関）（機関限定） 免許年月日 昭和57年12月6日 免状交付年月日 平成30年11月9日 免状有効期間満了日 令和5年11月6日
死傷者等	なし
損傷	操舵室及び全船員室が焼損（全損）
気象・海象	気象：天気 晴れ、風向 西北西、風力 1 海象：海上 平穏
事故の経過	本船は、船長及び機関長ほか22人（日本国籍4人、インドネシア共和国籍18人）が乗り組み、冷凍品の陸揚げを終え、令和2年3月18日14時30分ごろ気仙沼漁港の岸壁に船尾着けとし、陸上から電力供給を受ける状態で係留された。

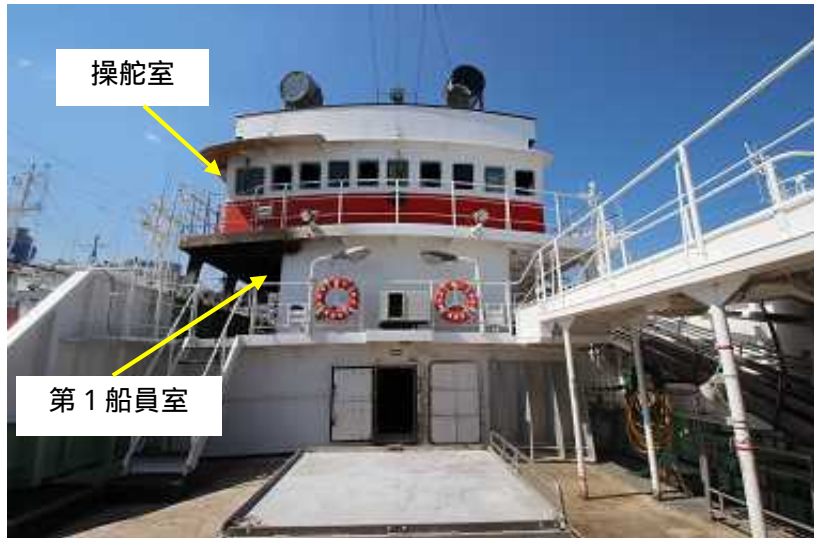
写真1 焼損状況（船首部から望む）

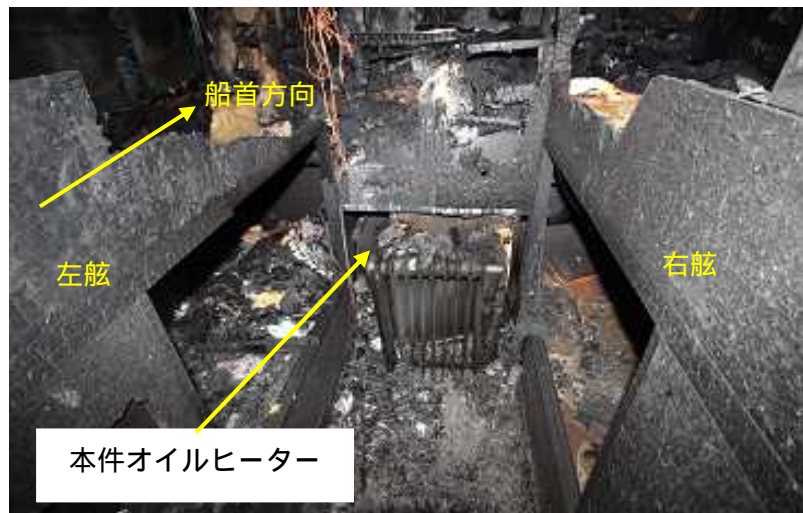
写真2 第1 船員室の状況（船尾方から望む）

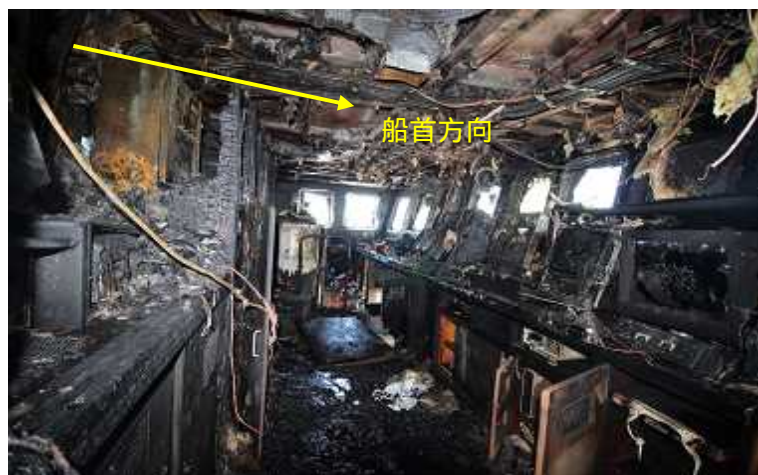
写真3 操舵室の状況（右舷方から望む）

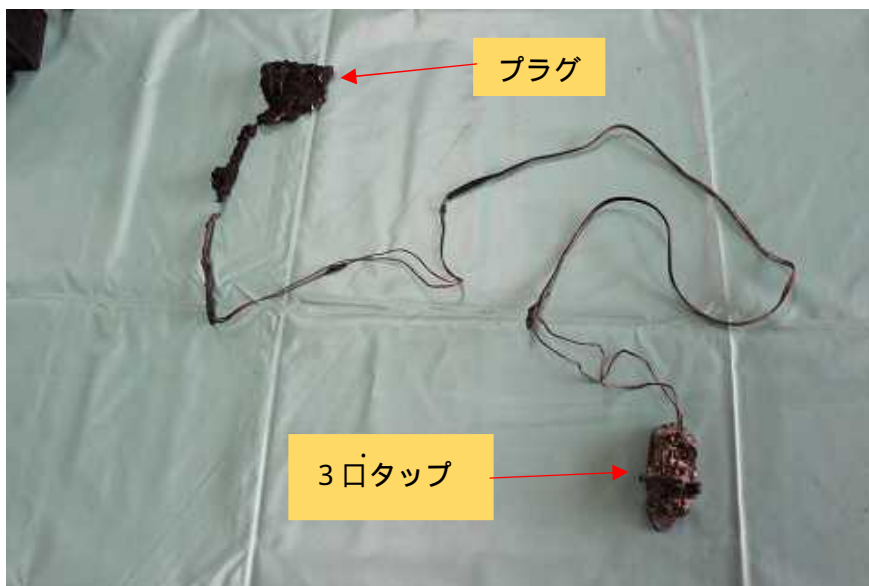
消防本部の回答書によれば、本船は、第1船員室から見つかった本件テーブルタップのコードに溶融痕が認められたものの、本件テーブルタップに接続した本件オイルヒーター、冷蔵庫及び携帯電話の充電器のケーブル並びに本件コンセントには異常が認められなかった。

写真4 本件テーブルタップの状況

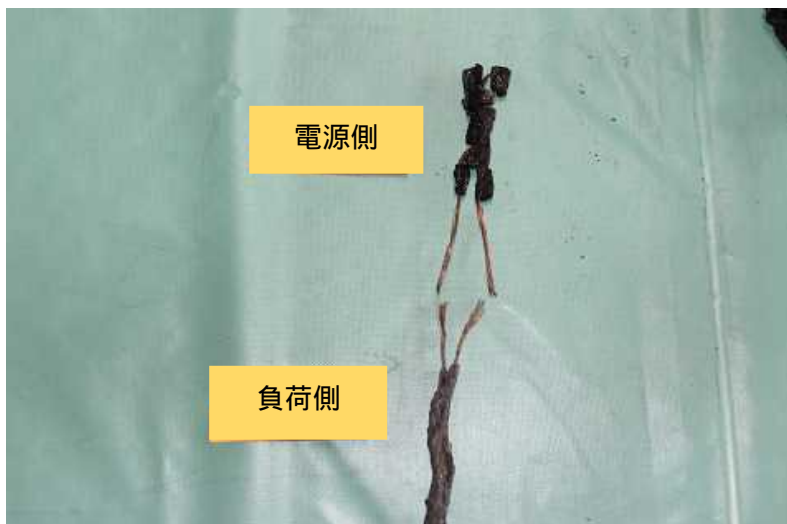
溶融痕が認められた部分周辺の素線は、一部に曲がっているものが確認された。(写真4～6 参照)

写真5 本件テーブルタップの断線部

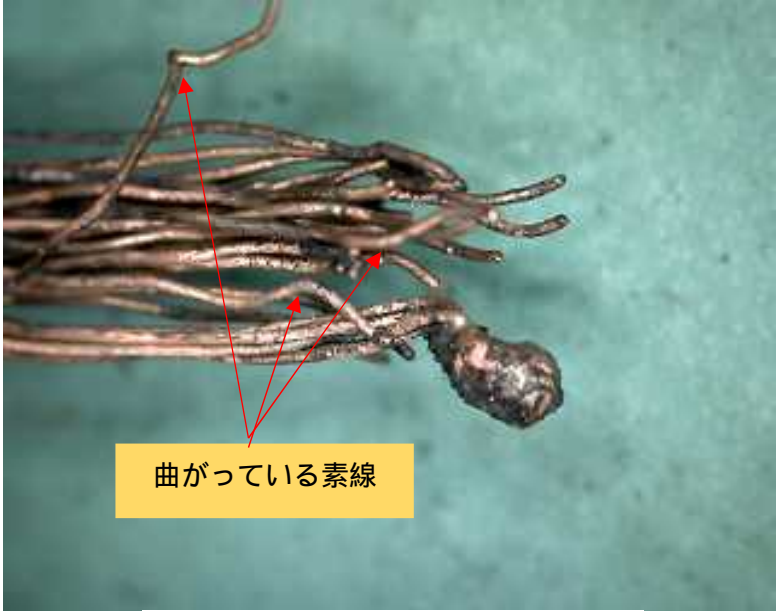
<p style="text-align: center;">写真6 断線部拡大 本船は、船員室に火災警報装置がなかった。</p>
<p>分析</p> <p>乗組員等の関与 船体・機関等の関与 気象・海象等の関与 判明した事項の解析</p>	<p>あり あり なし</p> <p>本船は、気仙沼漁港に係留中、許容電流が低下していた本件テーブルタップに本件オイルヒーターを接続して使用したことから、本件テーブルタップのケーブル内の素線が発熱して配線被覆が溶融して異極線間の短絡が発生、又は素線の赤色化後に断線が発生し、スパークが生じて付近の寝具に着火して延焼したものと考えられる。</p> <p>本件テーブルタップは、ケーブルの途中が繰り返して曲げられたことから、許容電流が低下していた可能性があるものと考えられる。</p>
<p>原因</p>	<p>本事故は、夜間、本船が、気仙沼漁港に係留中、許容電流が低下していた本件テーブルタップに本件オイルヒーターを接続して使用したため、本件テーブルタップのケーブル内の素線が発熱して配線被覆が溶融して異極線間の短絡が発生、又は素線の赤色化後に断線が発生し、スパークが生じて付近の寝具に着火して延焼したものと考えられる。</p>
<p>再発防止策</p>	<p>今後の同種事故等の再発防止及び被害の軽減に役立つ事項として、次のことが考えられる。</p> <ul style="list-style-type: none"> ・ 船長は、船内でテーブルタップの使用を許可する場合、使用状況によって許容電流が変化することを認識し、個々に使用状況を確認して使用させること。 ・ 船長は、通電中のテーブルタップに部分的な発熱がないか等を、定期的に点検を行わせることが望ましい。

・ 船員室に火災警報装置を設置することが望ましい。
--	---------------------------
