船舶事故調査報告書

令和3年3月10日
 運輸安全委員会（海事専門部会）議決
 委員 佐藤 雄二（部会長）
 委員 田村 兼吉
 委員 岡本 満喜子

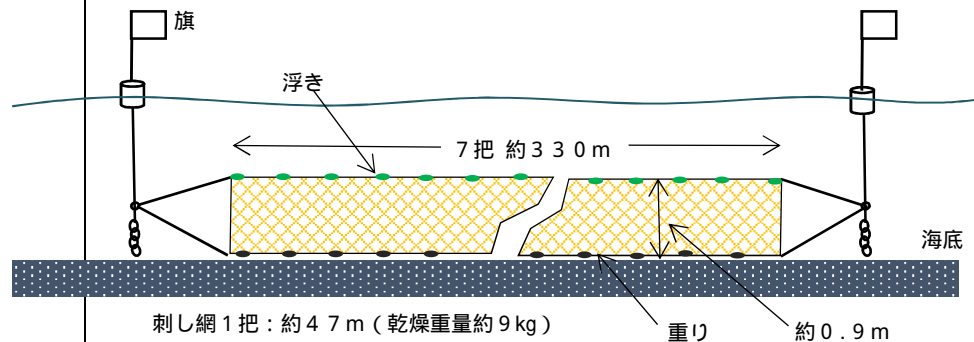
図1 本件仕掛けの状況

本件漁場には、本件仕掛けが、' 浮きと重りの付いた縦約0.9 m、横約4.7 mの帯状の網1枚' (以下「1把」という。) を7把分つなげ、海底に南北に約330 mの長さで垂直方向に張られ、網の両端を示す旗が設置されていた。(図1参照)

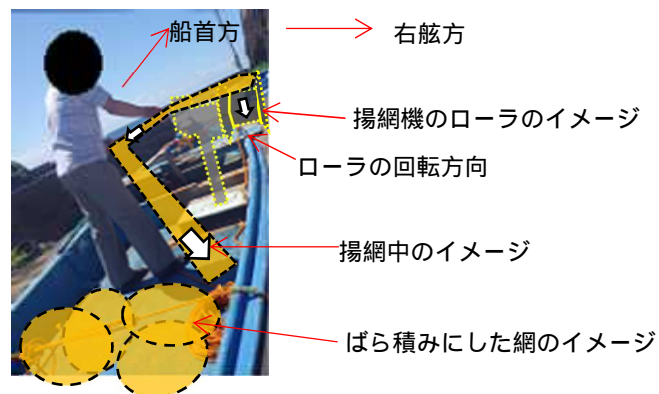
写真1 揚網作業再現

本件船長は、帰航後に漁獲物を刺し網から外す作業及び網の整理作業を行うので、本船の甲板上に網をばら積み状態で置き、本件仕掛けの内、6把を引き揚げていた。(写真1参照)

<p>うことを知っていたものの、本事故時も、根掛かりしても大丈夫と思 い、引き続き網を手繰っていたところ、網に掛かる張力が増し、右舷 側に傾いたのを認めた。</p> <p>本船は、本件船長が揚網機のローラを停止する前に、右舷側の舷縁 を超えて海水が流入するとともに、甲板上の網が一斉に右舷側に移動 し、04時50分ごろ右舷を下に大きく傾斜して転覆した。</p> <p>本件船長は、落水したがすぐに船底部に這い上がり、約200m離 れて操業中の僚船船長に向かって大声で救助を求めた。</p> <p>僚船船長は、波の状況を見て、揚網機のローラ回転速度を減速又は 停止しながら揚網作業を行っていたところ、本件船長の声が聞こえ、 本船の方を見ると、転覆した本船上に本件船長を認め、揚網終了直前 だったので、急いで揚網作業を終了し、救助に向かった。</p> <p>僚船船長は、05時10分ごろ本船に近づき、本船を引き寄せた 際、本件船長が怪我のないこと及び本船が流される状況でないことを 確認した。</p> <p>僚船船長は、命に危険がなかったので、本事故の発生を海上保安庁 等に通報せず、05時30分ごろ本件船長と共に福浦漁港に戻り、午 後出航して本船を自ら回収に行く予定であった。</p> <p>本船は、06時30分ごろ、本件漁場を見渡すことができる道路を 車で走行していた一般人により118番通報された。</p> <p>本件船長が所属する漁業協同組合の担当者は、07時30分ごろ電 話連絡により事故の発生を知り、14時00分ごろ別の組合員4人に 本船及び本件仕掛けを回収に行くように指示を出した。</p> <p>本船は、本事故発生場所で船首部の錨索を切断され、根掛かりして いた刺し網も全て回収されたのち、15時00分ごろ福浦漁港にえい 航され、後日、廃船処理された。</p> <p>(付図1 事故発生場所概略図、写真2 本船、写真3 刺し網、写 真4 僚船、写真5 僚船の揚網機、写真6 事故発生現場付近 参照)</p>
<p>その他の事項</p>	<p>海図によれば、本件漁場付近は底質が岩である。</p> <p>本船は、転覆と同時に本船の船首部に錨として使用している錨鎖2 つが落水して錨泊状態となっていた。</p> <p>本船が使用する揚網機は、僚船に設置されているものと同型で、ロ ーラ回転方向及び回転速度を切り替え可能であり、スイッチが揚網機 本体にあった。</p> <p>本件船長は、これまで、揚網作業中に、網が根掛かりして本船が傾 斜したときにも舷縁を超えて海水が流入することがなかった。</p> <p>本件船長は、網が根掛かりした際、揚網機を停止し、網を本船の船 首部に縛ったのち、船外機を始動させて前進することで海底に引っ掛 かった網を外していた。</p>

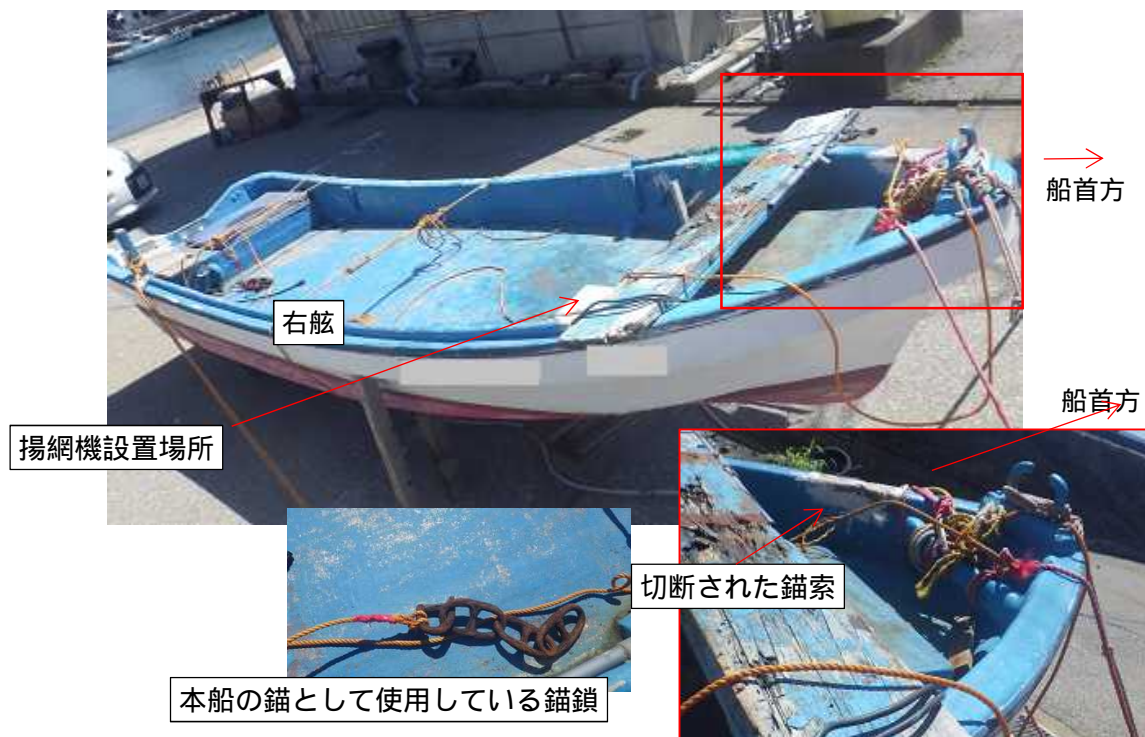
写真2 本船

<p>本件船長は、本事故時、帽子、作業着、カッパ上下、長靴、救命胴衣を着用していた。</p> <p>本船は、フロア付きの和船型の船で、排水口を有し、網をばら積みしても排水され、水面から舷縁までの高さが約32cmで、約14°横傾斜すると舷縁が水面となった。</p>
<p>分析</p> <p>乗組員等の関与</p> <p>船体・機関等の関与</p> <p>気象・海象等の関与</p> <p>判明した事項の解析</p>	<p>あり</p> <p>なし</p> <p>あり</p> <p>本船は、本件漁場において、うねりのある状況下、漂泊して本件仕掛けの揚網作業中、本件船長が、根掛かりしていても大丈夫と思い、揚網機のローラ回転速度を一定とした状態で網を手繰っていたところ、右舷側に傾斜し、舷縁を超えて海水が流入したことから、甲板上の網が一斉に右舷側に移動して傾斜が更に増大したことにより転覆したものと考えられる。</p> <p>本件船長は、波やうねりが多少ある中での揚網作業中、これまで、網が根掛かりして本船が傾斜したときにも舷縁を超えて海水が流入することがなかったことから、根掛かりしていても大丈夫と思っていたものと考えられる。</p> <p>本船は、波高約1.0mのうねりのある状況下、水面から舷縁までの高さが波高に比べて低いことから、網が根掛かりして傾斜したとき等、舷縁を超える海水の流入が発生しやすい可能性があったものと考えられる。</p> <p>本件船長は、転覆時に落水したものの、救命胴衣を着用していたこと及び付近に僚船がいたことから、救助されたものと考えられる。</p>
<p>原因</p>	<p>本事故は、本件漁場において、うねりのある状況下、本船が漂泊して本件仕掛けの揚網作業中、本件船長が、根掛かりしていても大丈夫と思い、揚網機のローラ回転速度を一定とした状態で網を手繰っていたところ、右舷側に傾斜し、舷縁を超えて海水が流入したため、甲板上の網が一斉に右舷側に移動して傾斜が更に増大し、転覆したものと考えられる。</p>
<p>再発防止策</p>	<p>今後の同種事故等の再発防止に役立つ事項として、次のことが考えられる。</p> <ul style="list-style-type: none"> ・ 船長は、岩場の漁場で波やうねりが多少ある中での刺し網漁の揚網作業中、網が根掛かりした際、船体傾斜に伴い、舷縁を超える海水の流入のおそれがあることに注意すること。 ・ 船長は、波の状況を見て、揚網機のローラ回転速度を調整しながら揚網作業を行うこと。 ・ 船長は、防水型の携帯電話を身につけ、海難事故が発生した際、直ちに118番通報すること。
