船舶事故調査報告書

事故種類	被引浮体搭乗者負傷
発生日時	令和2年7月21日 10時45分ごろ
発生場所	滋賀県高島市今津町 ^{はまびん} 浜分東方沖（琵琶湖北西部） 今津中学校四等三角点から真方位047°1,700m付近 （概位 北緯35°25.5 東経136°02.7）
事故の概要	水上オートバイ ^{エフエックス} FXなんクルーザーは、浮体をえい航中、浮体の搭乗者1人が負傷した。
事故調査の経過	令和2年7月30日、本事故の調査を担当する主管調査官（神戸事務所）ほか1人の地方事故調査官を指名した。 原因関係者から意見聴取を行った。
事実情報 船種船名、総トン数 船舶番号、船舶所有者等 L×B×D、船質 機関、出力、進水等	水上オートバイ FX なんクルーザー、0.2トン 250-58610 沖縄、個人所有 3.02m(Lr)×1.12m×0.45m、FRP ガソリン機関、132.40kW、平成29年6月
乗組員等に関する情報	船長 26歳 特殊小型船舶操縦士 免許登録日 平成28年8月3日 免許証交付日 平成28年8月3日 （令和3年8月2日まで有効） 搭乗者A ₁ 25歳
死傷者等	軽傷 1人（搭乗者A ₁ ）
損傷	なし
気象・海象	気象：天気 晴れ、風向 東南東、風力 1、視界 良好 水象：湖面 平穏
事故の経過	本船は、船長が1人で乗り組み、‘船長の知人である搭乗者A ₁ 及び搭乗者A ₂ が乗る取っ手及び背もたれが付いた長さ約2.0m、幅約2.0mの3人乗りのソファ型トーイングチューブ’（以下「本件浮体」という。）をえい航しながら遊走する目的で、令和2年7月21日10時30分ごろ‘今津町浜分の湖岸’（以下「本件湖岸」という。）を出発した。 本船は、長さ約15mのえい航索を用いて、進行方向に向かって搭乗者A ₁ が左側、搭乗者A ₂ が右側に座った状態の本件浮体を引きなが

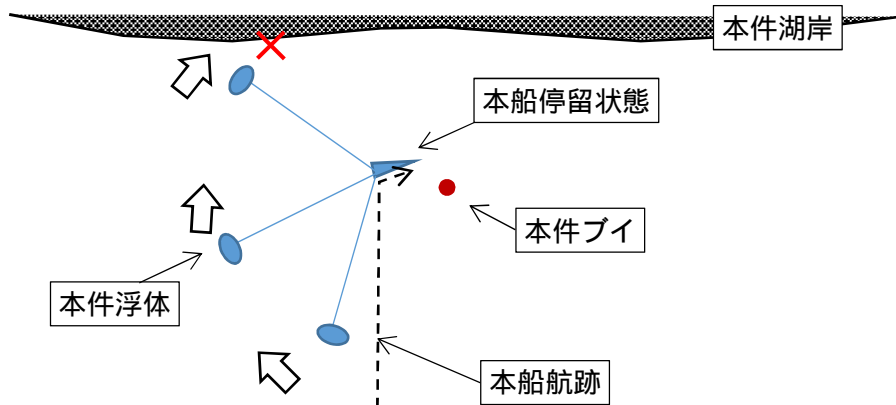
付図2 本件浮体が本件湖岸に向かう状況図

<p>ら約700m沖を右に旋回して遊走していた。</p> <p>船長は、遊走を終えることを搭乗者A₁及び搭乗者A₂に伝え、本件湖岸から約15m沖合の位置に設置していた‘本船を係留するブイ’（以下「本件ブイ」という。）に向けて減速させながら約5km/hの速力（対地速力、以下同じ。）で航行し、搭乗者が乗り降りしやすいように、本件浮体を遠心力によって本件湖岸に向かわせる目的で本件湖岸までの距離を目測し、本件ブイよりも更に本件湖岸に接近させた位置で右転させて停留させた。</p> <p>船長は、本件浮体が約5km/hで本船を中心に右周りに左側から本件湖岸に向かっていった状況を目で追っていたところ、本件浮体が乗り揚がるように見えたので危険を感じたが、どうすることもできず、10時45分ごろ本件浮体が左側を下に横転する状況を認めた。</p> <p>搭乗者A₁は、本件浮体の取っ手をつかんで座っていたところ、本件浮体の底部に衝撃を感じると同時に横転した際、本件浮体と共に横転して頭部及び左肩を本件湖岸の石に当てて負傷した。</p> <p>搭乗者A₂は、横転時に本件浮体から自ら飛び降り、負傷しなかった。</p> <p>搭乗者A₁は、頭部から出血していたので、本件湖岸で遊走の状況を見ていた知人が119番通報し、病院に搬送され、頭部挫創、左肩打撲及び左下腿打撲と診断された。</p> <p>（付図1 事故発生場所概略図、付図2 本件浮体が本件湖岸に向かう状況図、写真1 本船、写真2 本件浮体 参照）</p>
<p>その他の事項</p>	<p>本件湖岸は、直径約10cmの石から成る浜であった。</p> <p>船長、搭乗者A₁及び搭乗者A₂は、全員が救命胴衣を着用していた。</p> <p>搭乗者A₁及び搭乗者A₂は、頭部を保護するヘルメット等の保護具を装着していなかった。</p> <p>船長は、ふだん、本件ブイの位置を目安に本件浮体を湖岸に近づけており、これまで本件浮体が湖岸で横転すること及び搭乗者が危険な状況になったことはなかったが、本事故時、ふだんよりも本件浮体を本件湖岸寄りに近づけようとした。</p> <p>船長は、本件浮体が振れ回りして湖岸に近づくとときにえい航索を引くと、本件浮体に勢いがついてしまい、どうすることもできなかった。</p> <p>船長は、夏場（6月から10月ごろ）に遊走の目的で本件浮体を平成29年に購入し、湖岸で月に約3日遊走し、遊走する日には、1日10回以上（1回あたり約15分）本件浮体を引いて遊走していた。</p> <p>搭乗者A₁は、本事故時、本件浮体等に搭乗して遊走する経験が初めてであったが、搭乗直前に別の知人が搭乗していた遊走状況を見ていたので、同様に本件浮体を降りるものと思い、本件浮体が速力を落</p>

<p>としながら本件湖岸に近づいていたので危険を感じず、船長から降りる指示があるまで取っ手をつかんで乗っているつもりだった。</p>
<p>分析</p> <p>乗組員等の関与 船体・機関等の関与 気象・海象等の関与 判明した事項の解析</p>	<p>あり なし なし</p> <p>本船は、琵琶湖北西部水域の本件湖岸において、本件浮体をえい航しながら遊走し、船長が、遊走を終えて帰航の途につき、本件浮体の搭乗者を降ろす際、目測により本件浮体を遠心力によって本件湖岸に向かわせたところ、本件湖岸に本件浮体が乗り揚がって横転したことから、本件浮体の左側に座っていた搭乗者A₁の頭部及び左肩が本件湖岸の石に当たり、搭乗者A₁が負傷したものと推定される。</p> <p>船長は、本件ブイの位置を目安に本件浮体を湖岸に近づけていたものの、搭乗者が乗り降りしやすいように、ふだんより、本件ブイよりも更に本船を本件湖岸に接近させた位置で右転させて停留させたことから、本件湖岸に本件浮体が乗り揚がって横転したものと推定される。</p>
<p>原因</p>	<p>本事故は、琵琶湖北西部水域の本件湖岸において、本船が本件浮体をえい航しながら遊走し、船長が、遊走を終えて本件浮体の搭乗者を降ろす際、目測により本件浮体を遠心力によって本件湖岸に向かわせたところ、本件湖岸に本件浮体が乗り揚がって横転したため、搭乗者A₁が本件湖岸の石に当たったことにより発生したものと推定される。</p>
<p>再発防止策</p>	<p>船長は、本事故後、遊走を終えて本件浮体の搭乗者を降ろす際、遠心力によって湖岸に向かわせることを中止し、本船で湖岸に接近して下船し、自らえい航索を手繰り、本件浮体を引き寄せることとした。</p> <p>今後の同種事故等の再発防止及び被害の軽減に役立つ事項として、次のことが考えられる。</p> <ul style="list-style-type: none"> ・船長は、浮体をえい航しながら遊走する際、遠心力及び惰性で陸岸及び障害物に近づけないようにすること。 ・船長は、浮体をえい航しながら遊走する際、浮体搭乗者に頭部の保護具を着用させることが望ましい。
