# 船舶事故調査報告書

令和3年3月17日  
 運輸安全委員会（海事専門部会）議決  
 委員 佐藤 雄二（部会長）  
 委員 田村 兼吉  
 委員 岡本 満喜子

事故種類	衝突
発生日時	令和2年8月15日 05時00分ごろ
発生場所	和歌山県和歌山市田ノ浦漁港南方沖 紀伊田ノ浦港沖防波堤A東灯台から真方位211°250m付近 （概位 北緯34°10.8 東経135°09.1）
事故の概要	漁船吹平丸は、西南西進中、また、プレジャーボート飛竜は、錨泊中、両船が衝突した。 飛竜は、船長が負傷し、右舷後部外板に破口を生じ、また、吹平丸は、船首部外板に擦過傷を生じた。
事故調査の経過	令和2年8月25日、本事故の調査を担当する主管調査官（神戸事務所）ほか1人の地方事故調査官を指名した。 原因関係者から意見聴取を行った。
事実情報 船種船名、総トン数 船舶番号、船舶所有者等 L×B×D、船質 機関、出力、進水等	A 漁船 吹平丸、4.6トン WK3-19950（漁船登録番号）個人所有 10.90m(Lr)×2.79m×1.10m、FRP ディーゼル機関、262.00kW、昭和62年3月27日 第252-14375号（船舶検査済票の番号） B プレジャーボート 飛竜、5トン未満 252-13621和歌山、個人所有 4.18m(Lr)×1.49m×0.64m、FRP ガソリン機関、7.30kW、昭和61年3月
乗組員等に関する情報	A 船長A 61歳 一級小型船舶操縦士・特殊小型船舶操縦士・特定 免許登録日 平成9年4月16日 免許証交付日 平成29年3月13日 （令和4年4月15日まで有効） B 船長B 86歳 一級小型船舶操縦士・特殊小型船舶操縦士・特定 免許登録日 昭和50年5月9日 免許証交付日 平成31年4月25日 （令和7年1月29日まで有効）
死傷者等	A なし

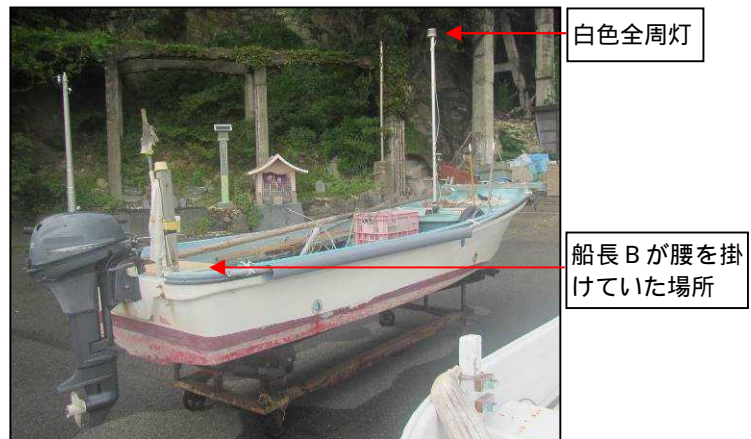
写真3 B船

B船は、船首を北西方に向けて機関を中立運転として船首部から錨を投入後、錨索を約25m伸出して錨泊し、船長Bが船尾部の舷縁に渡した板の上に腰を掛け、仕掛けを投入して手釣りを開始した。(写真3参照)

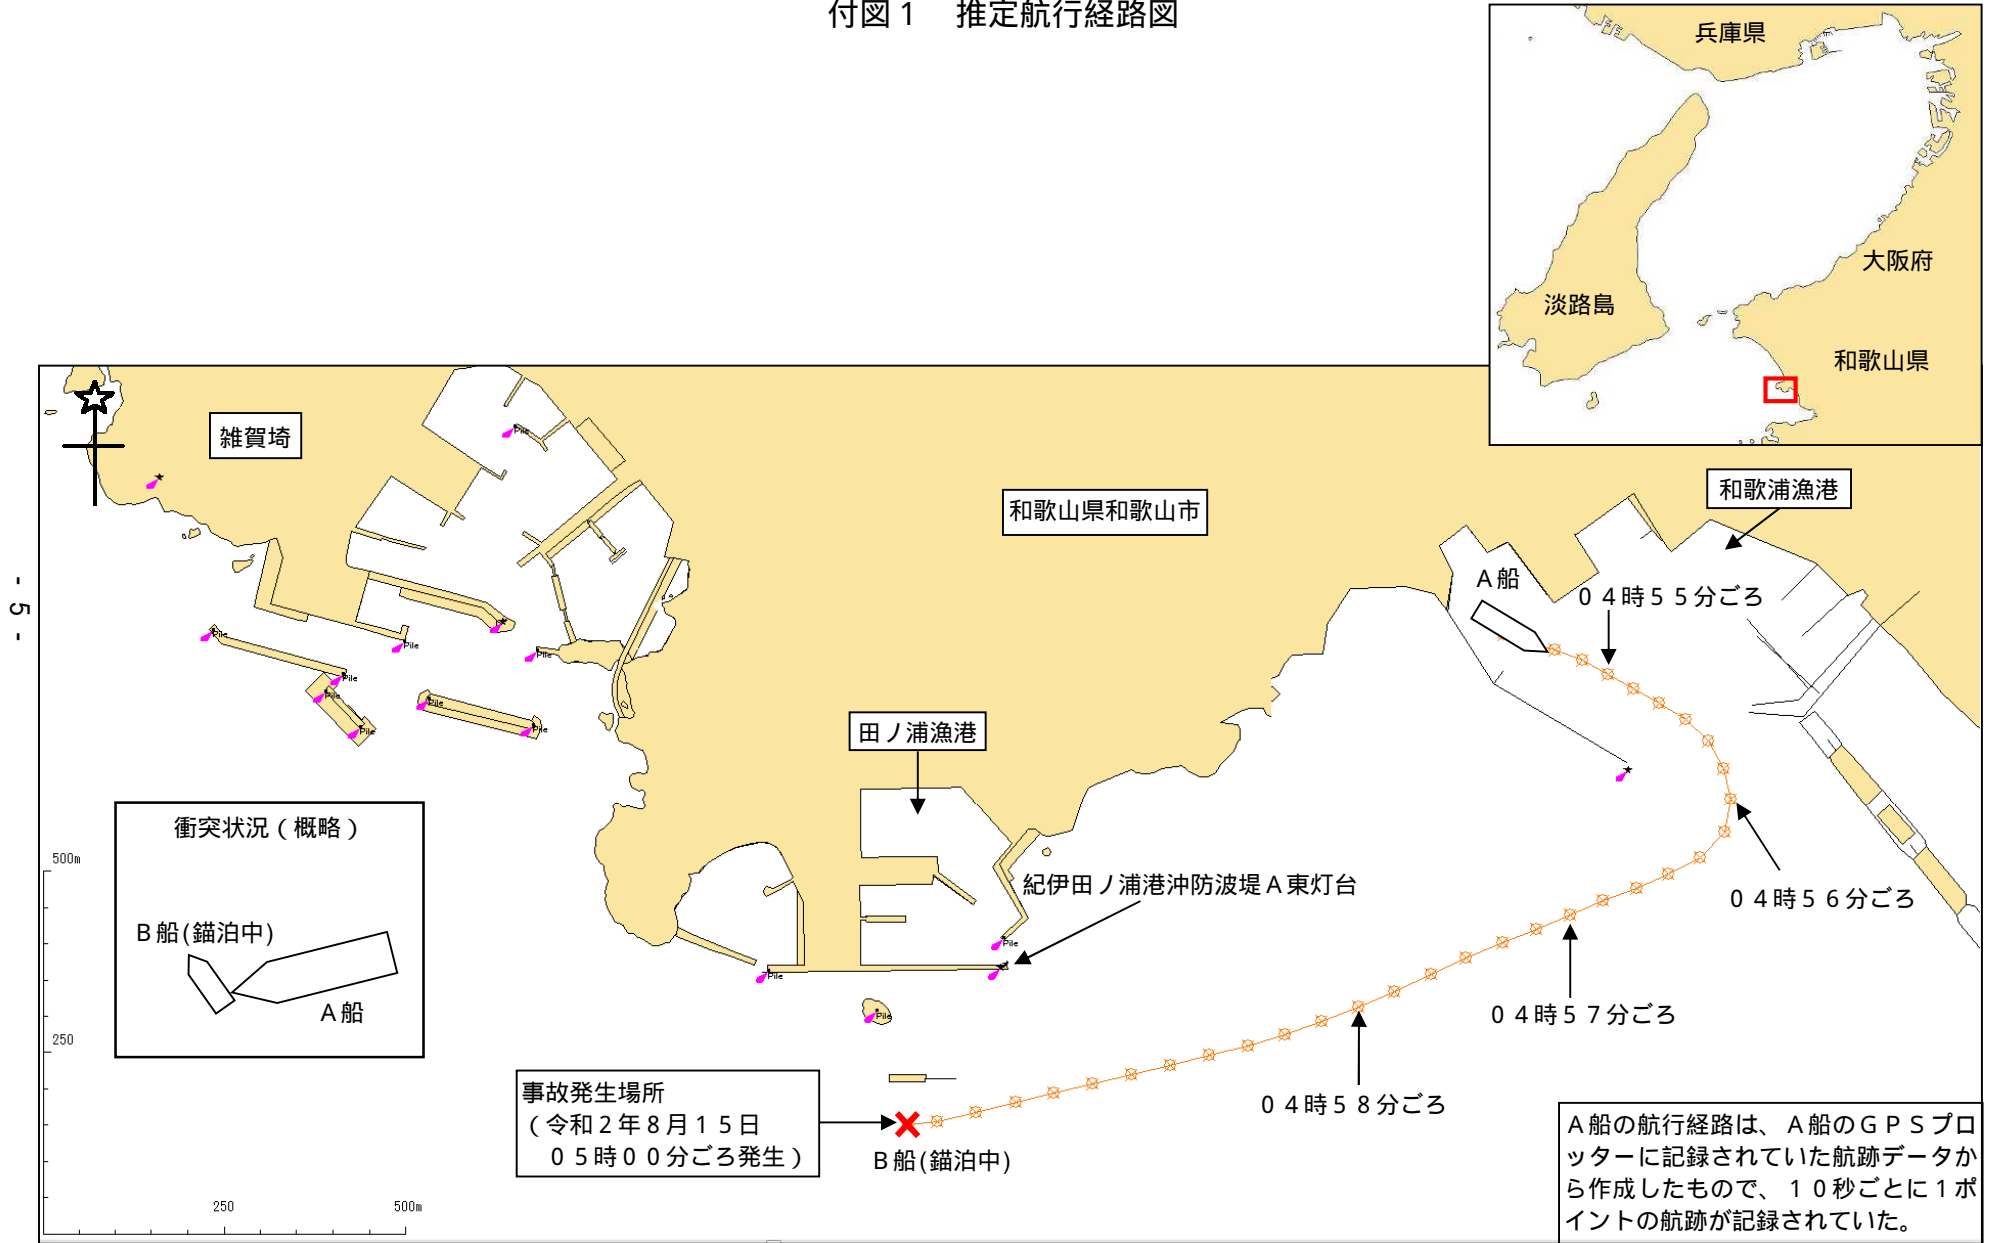
付図1 推定航行経路図

(付図1 推定航行経路図 参照)
