船舶事故調査報告書

事故種類	衝突
発生日時	令和2年9月22日 04時45分ごろ
発生場所	富山県伏木富山港外港 国分東防波堤灯台から真方位015°230m付近 （概位 北緯36°48.5 東経137°03.5）
事故の概要	漁船 ^{はまはち} 浜八丸は、南南西進中、また、プレジャーボートビクトリー・ハンター号は、北西進中、両船が衝突した。 浜八丸は、船長が負傷し、操舵室等の破損を生じ、また、ビクトリー・ハンター号は、同乗者2人が負傷し、右舷船首部外板の破口等を生じた。
事故調査の経過	令和2年9月25日、本事故の調査を担当する主管調査官（神戸事務所）ほか1人の地方事故調査官を指名した。 原因関係者から意見聴取を行った。
事実情報 船種船名、総トン数 船舶番号、船舶所有者等 L×B×D、船質 機関、出力、進水等	A 漁船 浜八丸、1.7トン TY3-4594（漁船登録番号）個人所有 7.85m(Lr)×2.30m×0.86m、FRP ガソリン機関、60kW（動力漁船登録票による）平成15年11月22日 B プレジャーボート ビクトリー・ハンター号、5トン未満 242-24213富山、個人所有 7.02m(Lr)×2.57m×1.37m、FRP ガソリン機関、95.62kW、平成11年8月
乗組員等に関する情報	A 船長A 44歳 二級小型船舶操縦士・特殊小型船舶操縦士・特定 免許登録日 平成11年10月18日 免許証交付日 令和元年6月10日 （令和6年10月17日まで有効） B 船長B 50歳 二級小型船舶操縦士・特定 免許登録日 平成21年5月29日 免許証交付日 令和元年5月16日 （令和6年5月15日まで有効）

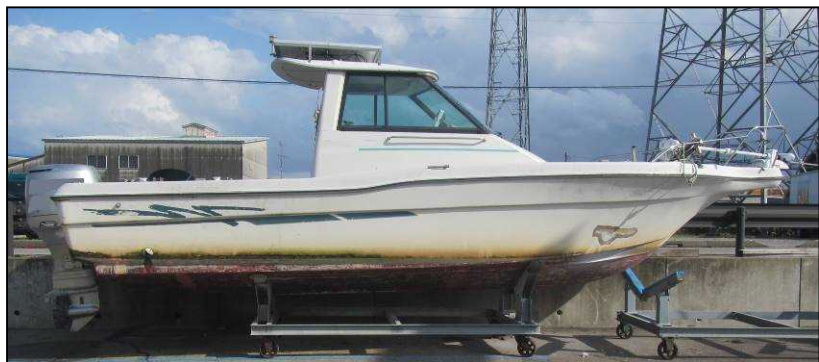
写真4 B船

船長Bは、操舵室前方にある座席の左舷側に同乗者B₁を、右舷側に同乗者B₂を、後部甲板に同乗者B₃をそれぞれ座らせ、自らが操縦室の椅子の後方に立ち、操縦室左右の窓及び後方の出入口を開けた状態で、GPSプロッターを作動させ、手動操舵で操船に当たっていた。（写真4～写真6参照）

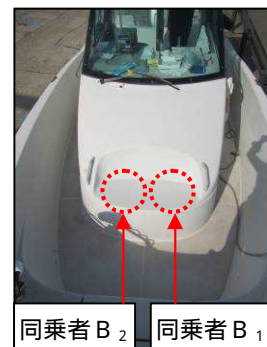
写真6 操縦室前方の座席

衝突の衝撃により、同乗者B₁及び同乗者B₂は座席に体を強打し、同乗者B₃は海中に投げ出された。

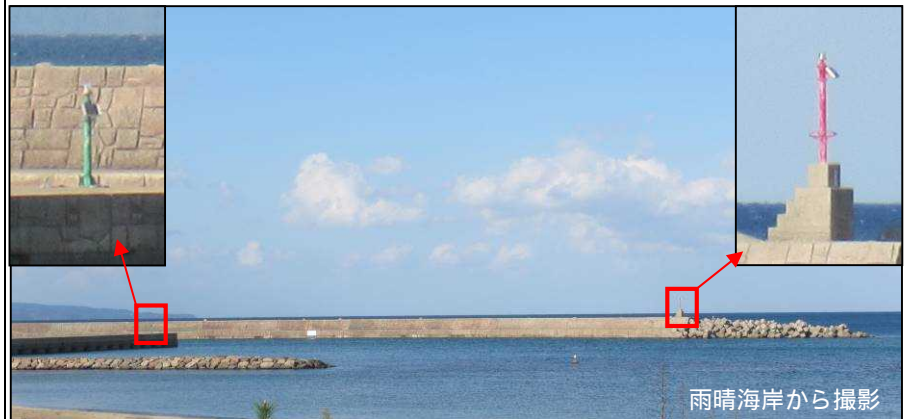
写真7 本件標識灯

し、04時41分ごろ高岡市万葉岸壁東端の東方沖約400m付近で左転して本件標識灯を船首目標とし、約24km/hの速力で北西進を開始した。(写真7参照)

B船は、万葉岸壁東方沖を北西進中、船長Bが、04時43分ごろ周囲を目視で確認した際、他船を認めなかったため航行の支障となる他船はいないものと思い、本件標識灯を注視して航行していたところ、操縦室の前面の窓越しに船首方右舷至近に迫ったA船の船体を認めた直後、B船の船首部とA船の左舷中央部とが衝突し、A船を乗り越えた。

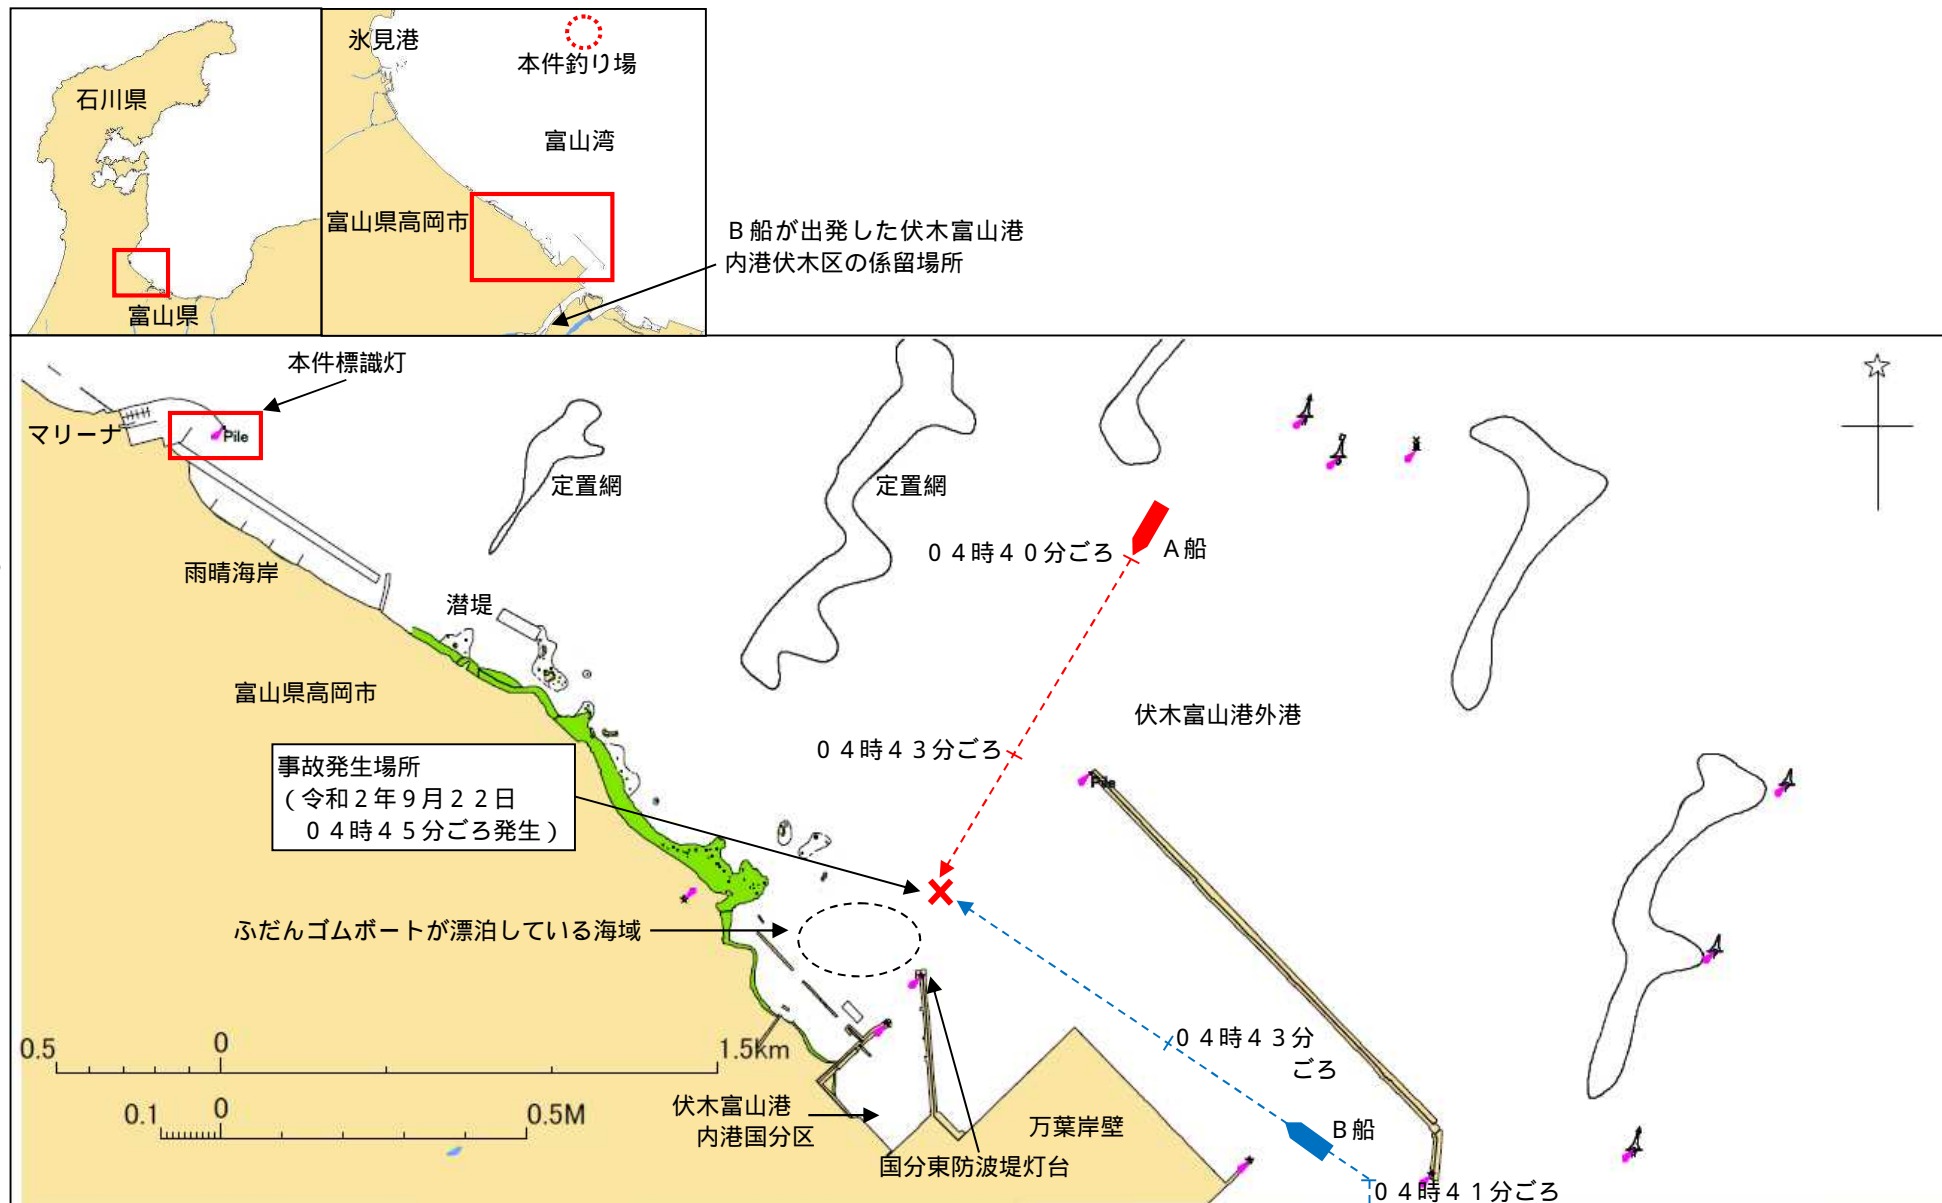
付図1 事故発生経過概略図

<p>判明した事項の解析</p>	<p>A船は、伏木富山港外を約14km/hの速力で南南西進中、船長Aが、目視により周囲の見張りを行いながら航行していたところ、左舷方から接近するB船を認めることができなかったことから、B船と衝突したものと考えられる。</p> <p>船長Aは、B船の法定灯火が表示されていなかったことから、左舷方から接近するB船を認めることができなかったものと考えられる。</p> <p>B船は、法定灯火が表示されていない状態で伏木富山港外港を約24km/hの速力で北西進中、船長Bが、周囲を目視で確認した際、他船を認めず、航行の支障となる他船はいないものと思い、船首目標である本件標識灯を注視して航行を続けたことから、右舷方から接近するA船に気付くのが遅れ、A船と衝突したものと考えられる。</p> <p>船長Bは、出航する際、法定灯火を表示することを失念していたものと推定される。</p>
<p>原因</p>	<p>本事故は、夜間、伏木富山港外港において、A船が南南西進中、B船が法定灯火を表示していない状態で北西進中、船長Aが、左舷方から接近するB船を認めることができず、船長Bが、周囲に航行の支障となる他船はいないものと思い、船首目標である本件標識灯に意識を向けて航行を続けたため、両船が衝突したものと考えられる。</p>
<p>再発防止策</p>	<p>今後の同種事故等の再発防止に役立つ事項として、次のことが考えられる。</p> <ul style="list-style-type: none"> ・ 船長は、夜間航行中は、特定の光源のみに意識を向けることなく、全周にわたって常時適切な見張りを行うこと。 ・ 船長は、日没から日出までの間に出航する場合、法定灯火を表示すること。
