船舶事故調査報告書

事故種類	衝突
発生日時	令和元年11月25日 13時40分ごろ
発生場所	明石海峡西方沖 林崎港5号防波堤灯台から真方位217°1.4海里（M）付近 （概位 北緯34°37.5 東経134°57.0）
事故の概要	貨物船第八弘陽丸は、西進中、また、漁船明石丸は、えい網しながら東北東進中、両船が衝突した。 第八弘陽丸は、バルバスパウの凹損等を生じ、また、明石丸は、右舷船尾部外板の破口等を生じた。
事故調査の経過	令和元年11月28日、本事故の調査を担当する主管調査官（神戸事務所）ほか1人の地方事故調査官を指名した。 原因関係者から意見聴取を行った。
事実情報 船種船名、総トン数 船舶番号、船舶所有者等 L×B×D、船質 機関、出力、進水等	A 貨物船 第八弘陽丸、286トン 142439、萬吉海運株式会社 62.08m×9.80m×6.00m、鋼 ディーゼル機関、735kW、平成27年4月21日 B 漁船 明石丸、4.8トン HG3-25691（漁船登録番号）個人所有 11.98m（Lr）×2.90m×0.82m、FRP ディーゼル機関、48kW（動力漁船登録票による）、昭和59年11月3日
乗組員等に関する情報	A 船長A 57歳 五級海技士（航海） 免許年月日 昭和61年12月15日 免状交付年月日 平成28年11月1日 免状有効期間満了日 令和3年12月14日 航海士A 65歳 五級海技士（航海） 免許年月日 昭和49年6月14日 免状交付年月日 平成28年5月6日 免状有効期間満了日 令和3年5月23日 B 船長B 77歳

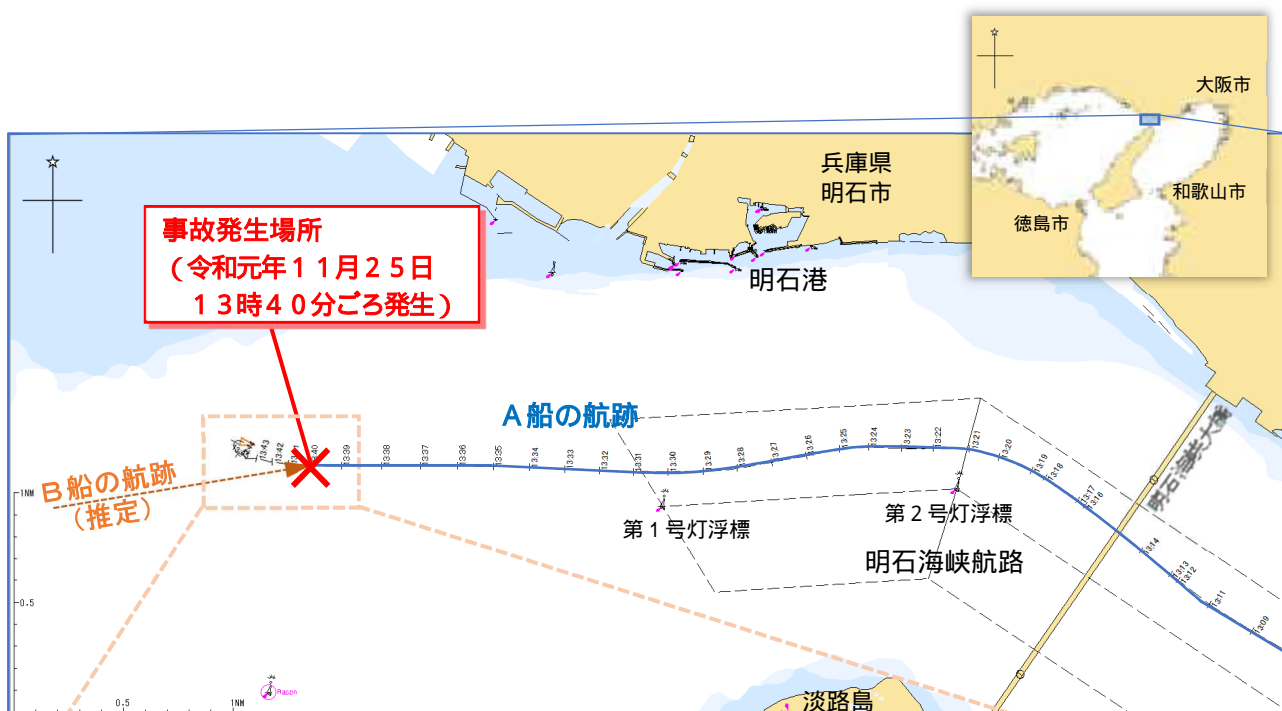
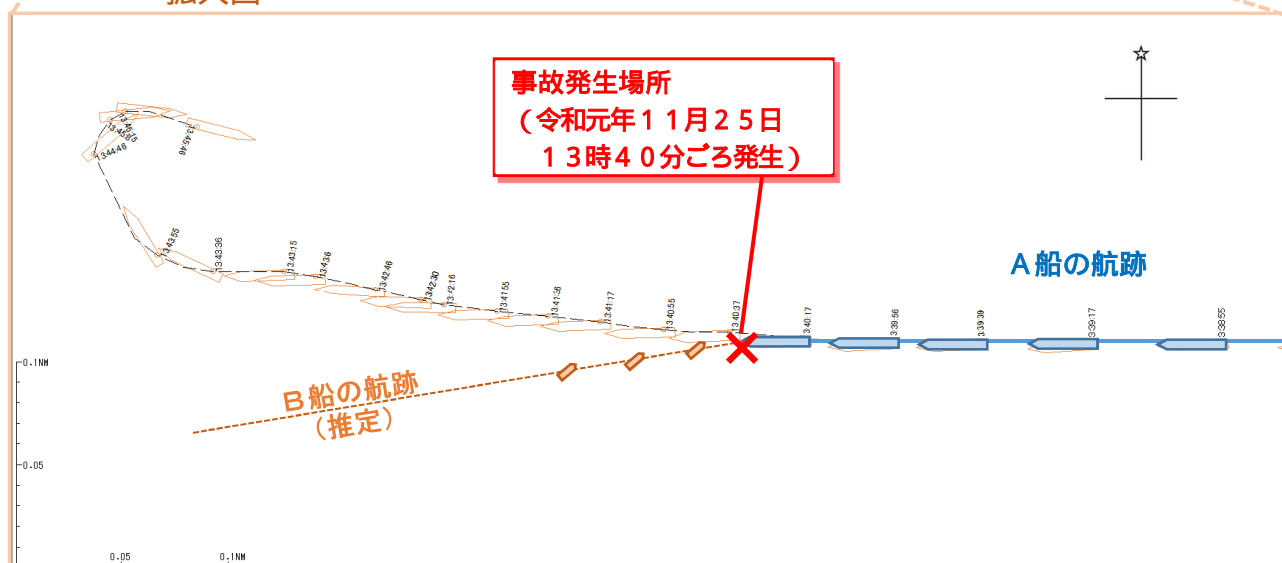
付図1 事故発生経過概略図

<p>向け、約2.5knの速力でえい網を開始した。</p> <p>船長Bは、13時35分ごろ、船首方に2～3隻の漁船が点在しているのを目視で認めたものの、B船からは遠距離であり、周囲に航行の支障となる他船を見掛けなかったため、少しの時間であれば漁網の補修作業を行っても支障はないと思い、船尾甲板の中央部に置いた椅子に身体を船首方に向けて腰を掛け、漁網の補修作業を始めた。</p> <p>船長Bは、下の方を向いた姿勢で漁網の補修作業を行いながら、船首を北東方に向け、東方に流れる潮流に圧流されて東北東進中、衝撃を感じ、B船の右舷船尾部とA船の船首部とが衝突したことを認めた。</p> <p>B船は、船長Bが、機関室に浸水がないことを確認後、損傷を生じていたので僚船に無線で連絡し、来援した僚船に横抱きされて明石港に入港した。</p> <p>(付図1 事故発生経過概略図、付表1 A船のAIS記録(抜粋) 写真1 A船、写真2 B船 参照)</p>
<p>その他の事項</p>	<p>航海士Aは、昭和49年ごろからタグボートに乗船し、約20年間船長職をとり、平成27年ごろからA船に乗船しており、本事故発生海域を何度も航行した経験があった。</p> <p>航海士Aは、B船が明石海峡の潮流を受けて東方に圧流されている状態であったと本事故後に思った。</p> <p>航海士Aは、B船の船首方位とA船の速力のみをもって安易にB船がA船の船首方を安全に通過すると思わず、早めに転舵してB船を避けていれば良かったと本事故後に思った。</p> <p>船長Bは、船尾甲板で椅子に腰を掛けた姿勢で漁網の補修作業を行っていたので、周囲の見張りがおろそかになっていたと本事故後に思った。</p>
<p>分析</p> <p>乗組員等の関与</p> <p>船体・機関等の関与</p> <p>気象・海象等の関与</p> <p>判明した事項の解析</p>	<p>A あり、B あり</p> <p>A なし、B なし</p> <p>A なし、B あり</p> <p>A船は、明石海峡西方沖を西進中、航海士Aが、B船がA船の船首方を通過するだろうと思い、針路を保持して航行を続けたことから、B船と接近する状況となり、急いで機関を中立運転としたものの、B船と衝突したものと考えられる。</p> <p>航海士Aは、B船の動静を視認した際、B船が船首を北東方に向けて航行しており、A船の速力を考えるとB船が間もなくA船の針路上の前方を左方から右方に通過するように見えたことから、B船がA船の船首方を通過するだろうと思ったものと考えられる。</p> <p>B船は、明石海峡西方沖を船首を北東方に向け、えい網しながら東方に流れる潮流に圧流されて東北東進中、船長Bが、周囲に航行の支</p>

<p>障となる他船を見掛けず、少しの時間であれば漁網の補修作業を行っても支障はないと思い、船尾甲板で椅子に腰を掛けた姿勢で漁網の補修作業を行いながら航行を続けたことから、右舷方から接近するA船に気付かず、A船と衝突したものと考えられる。</p>
原因	<p>本事故は、明石海峡西方沖において、A船が西進中、B船が船首を北東方に向け、えい網しながら東方に流れる潮流に圧流されて東北東進中、航海士Aが、B船がA船の船首方を通過するだろうと思い、針路を保持して航行を続け、また、船長Bが、漁網の補修作業を行いながら航行を続けたため、両船が衝突したものと考えられる。</p>
再発防止策	<p>今後の同種事故等の再発防止に役立つ事項として、次のことが考えられる。</p> <ul style="list-style-type: none"> ・ 船橋当直者は、衝突のおそれを判断する場合、他船の船首方位と自船の速力のみで安易に判断せず、潮流の影響等も考慮して、相対方位の変化と相対距離の状況を継続的に観察して判断すること。 ・ 船橋当直者は、衝突を避けるための動作を行う場合、相手船の状況を適切に把握し、十分に余裕のある時機に転舵を行うこと。 ・ 1人で乗組む漁船の船長は、船尾甲板上で作業を行う場合でも、周囲の見張りを継続した状態で行い、接近する他船の早期発見に努めること。

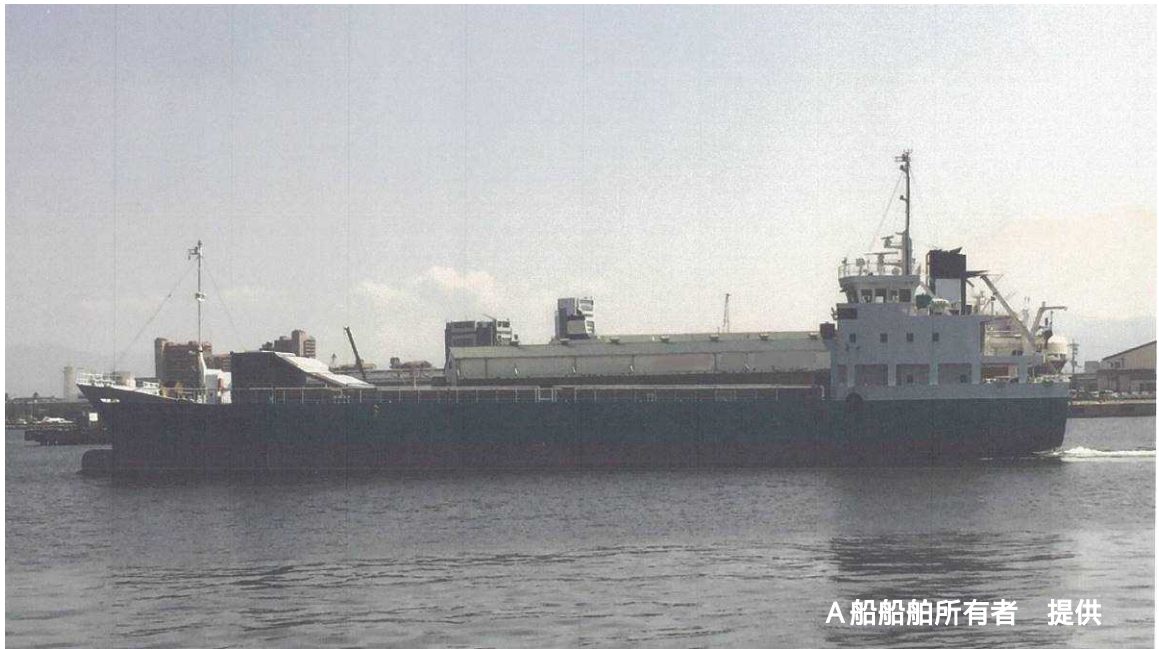
写真1 A船

<p>一級小型船舶操縦士・特殊小型船舶操縦士・特定 免許登録日 昭和51年5月28日 免許証交付日 平成30年7月26日 (令和6年5月20日まで有効)</p>
死傷者等	なし
損傷	<p>A バルバスバウに凹損、船首部に擦過傷 B 右舷船尾部外板に破口を伴う凹損、ネットローラに曲損</p>
気象・海象	<p>気象：天気 晴れ、風向 北西、風力 4、視界 良好 海象：波高 約0.5m、潮流 東流約1.5ノット(kn)</p>
事故の経過	<p>A船は、船長A及び航海士Aほか2人が乗り組み、空船の状態で、令和元年11月25日11時15分ごろ岡山県倉敷市水島港に向け、阪神港堺泉北区を出港した。</p> <p>航海士Aは、A船が堺航路を通過した11時40分ごろ、出港操船を終えた船長Aから引き継ぎ、レーダーを作動させて単独での船橋当直についた。</p> <p>航海士Aは、13時02分ごろ、A船が、明石海峡航路中央第3号灯浮標(以下「明石海峡航路中央」を冠する灯浮標名は、これを省略する。)を通過して明石海峡航路に入航し、第2号灯浮標を通過後、約9.5knの速力(対地速力、以下同じ。)で自動操舵により西進中、左舷船首方約2Mの距離にB船を視認し、レーダーのエコートレイル(映像の移動方向と速度の目安となる残像表示)でB船が航行中であることを知った。</p> <p>A船は13時31分ごろ明石海峡航路を出航し、航海士Aが、B船の動静を視認したところ、B船が北東方に船首を向けて航行しており、A船の速力を考えるとB船が間もなくA船の針路上の前方を左方から右方に通過するように見えたので、B船がA船の船首方を安全に通過するだろうと思い、針路及び速力を保持して航行を続けた。</p> <p>航海士Aは、B船との距離が約0.5Mとなったとき、B船の方位変化が少ないことに気付き、機関回転数を落としたが、なおもB船と接近する状態であったので、衝突の危険を感じて急いで機関を中立運転にしたものの、13時40分ごろA船の船首部とB船の右舷船尾部とが衝突した。</p> <p>A船は、衝突後、反転し、13時50分ごろB船に浸水等がないことを確認後、海上保安庁に本事故の発生を通報し、兵庫県明石市明石港に入港した。</p> <p>B船は、船長Bが1人で乗り組み、底びき網漁の目的で、12時00分ごろ明石港を出港し、13時00分ごろ明石海峡西方沖の漁場に到着した。</p> <p>B船は、船長Bが、船尾部から海中に漁具を投入し、船尾甲板でネットローラを使用して引き綱の長さの調整等を行い、船首を北東方に</p>
