船舶事故調査報告書

令和3年4月14日
 運輸安全委員会（海事専門部会）議決
 委員 佐藤 雄二（部会長）
 委員 田村 兼吉
 委員 岡本 満喜子

事故種類	衝突
発生日時	令和2年3月19日 12時19分ごろ
発生場所	兵庫県洲本市洲本港東方沖 地ノ島灯台から真方位348°4.6海里（M）付近 （概位 北緯34°22.4 東経135°02.4）
事故の概要	貨物船AQUA BLUEは、北北東進中、至近となった南進中の他船を大角度で右転し、また、漁船正栄丸は、えい網しながら北進中、自船に向かってきたAQUA BLUEとの衝突に備え、船首を西方に向け、両船が衝突した。 AQUA BLUE は、バルバスパウ左舷部に擦過傷を生じ、また、正栄丸は、漁具の破損等を生じた。
事故調査の経過	令和2年3月23日、本事故の調査を担当する主管調査官（神戸事務所）ほか1人の地方事故調査官を指名した。 原因関係者から意見聴取を行った。
事実情報 船種船名、総トン数 船舶番号、船舶所有者等 L×B×D、船質 機関、出力、進水等	A 貨物船 AQUA BLUE（パナマ共和国籍）9,983トン 9325362（IMO番号）LEYTE NAVIGATION,S.A. 124.55m×20.50m×14.50m、鋼 ディーゼル機関、4,192kW、2004年10月29日（進水） B 漁船 正栄丸、9.7トン OS2-1966（漁船登録番号）個人所有 17.40m(Lr)×3.78m×1.24m、FRP ディーゼル機関、48kW（動力漁船登録票による）平成6年5月1日
乗組員等に関する情報	A 船長A（フィリピン共和国籍）59歳 締約国資格受有者承認証 船長（パナマ共和国発給） 交付年月日 2015年10月28日 （2020年10月28日まで有効） 航海士A（フィリピン共和国籍）37歳 締約国資格受有者承認証 二等航海士（パナマ共和国発給） 交付年月日 2016年9月19日 （2020年6月1日まで有効）

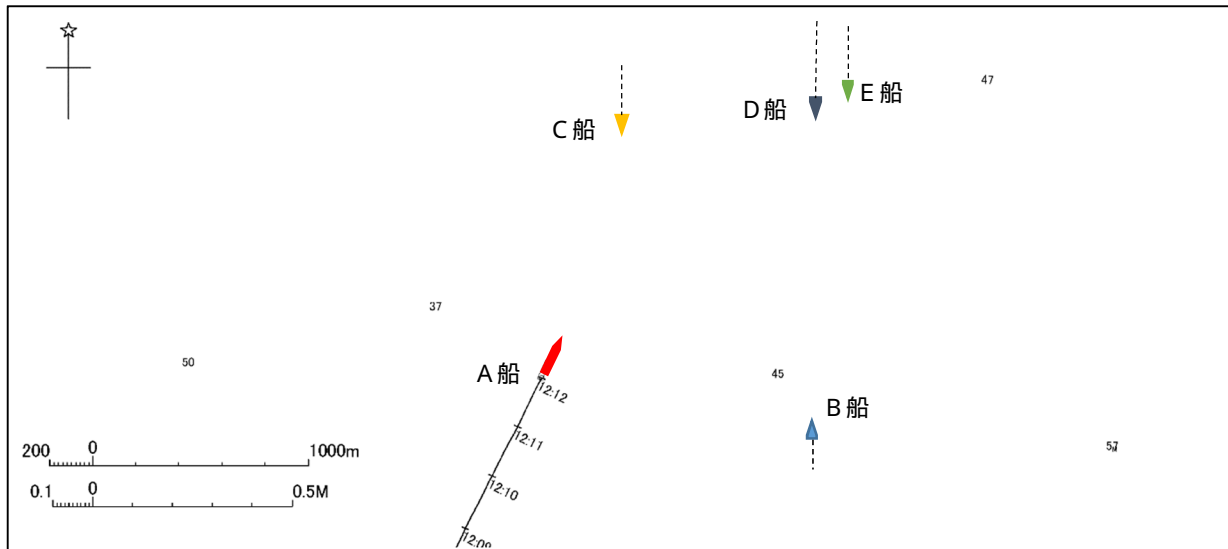
付図2 12時12分ごろの状況

B船は、船長Bが左舷方や前方に北北東進するA船及び船首方に「南進中の底びき網漁船3隻」(以下「C船」、「D船」及び「E船」という。)を見ながら操船し、甲板員Bが後部甲板上で漁獲物の選別を行っていたところ、12時12分ごろA船の汽笛の音を聞いた。

船長Bは、A船及びC船が互いに避航動作を採らずに接近している状態であったので、A船がC船に対して汽笛を鳴らしたと思い、様子を見ていたところ、12時17分ごろA船が北北東から東方に右転してB船に向かってきたので、衝突の危険を感じた。

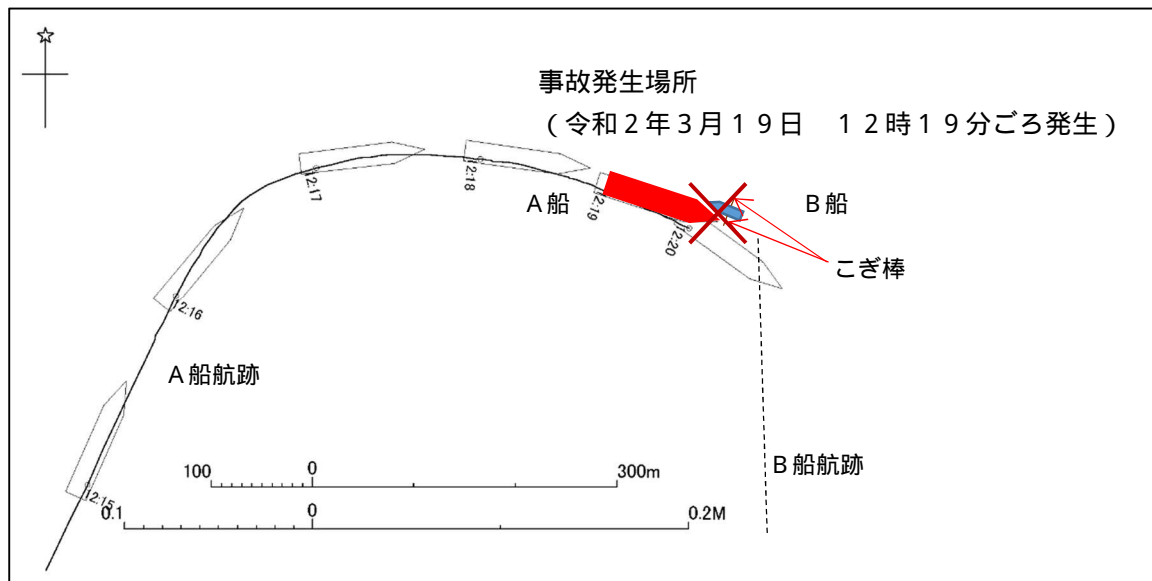
付図3 衝突状況図

B船は、船長Bが、網を揚げるのに約5分要するので、時間が間に合わないと思い、右転を続けて船首を東方に向けていたA船に対し、B船の船首を左右に振ってA船にB船の存在を気付かせようと数回繰り返して船首を振ったが、A船との方位変化がなく、衝突に備えて船首を西方へ向けて主機を中立としたところ、A船が左舷側に衝突し、左舷側に張り出していた漁具及び引き索(ワイヤ)がA船のバルバスバウに引っ掛かった。

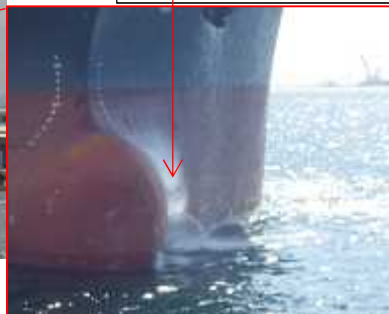
<p>B 船長 B 52歳 一級小型船舶操縦士・特殊小型船舶操縦士・特定 免許登録日 昭和62年8月5日 免許証交付日 平成29年5月29日 (令和4年8月4日まで有効)</p>
死傷者等	なし
損傷	<p>A バルバスバウ左舷部に擦過傷 B 左舷側の漁具に破損、左舷側のブルワークに亀裂</p>
気象・海象	<p>気象：天気 晴れ、風向 南、風力 5、視界 良好 海象：波高 約1.0m、潮汐 下げ潮の末期、 潮流 南流約0.2ノット(kn)(洲本沖灯浮標の東方約3.5M)</p>
事故の経過	<p>A船は、船長A及び航海士Aほか19人(全員フィリピン共和国籍)が乗り組み、'兵庫県神戸市和田岬沖のパイロットステーション'(以下「本件P/S」という。)を經由して福山港に向かう予定で、大阪湾を速力約11kn(対地速力、以下同じ。)で北北東進していた。</p> <p>航海士Aは、令和2年3月19日12時00分ごろ、前直の航海士から周囲に'複数の操業中の漁船'(以下「漁船群」という。)がいる旨の引き継ぎを受け、操舵手1人と共に当直につき、約027°(真方位、以下同じ。)の針路を保持した。</p> <p>航海士Aは、漁船群を認めていたものの、大型船の航行する海域付近では漁船が避けてくれるものと思い、海図台で航海日誌の確認を開始した。</p> <p>航海士Aは、12時08分ごろ、本件P/Sへの到着時刻を調整する目的で、機関を微速力前進とするとともに、レーダーで前路を確認したところ、A船が'洲本沖灯浮標東方にある南北に続く瀬付近の漁場'(以下「本件漁場」という。)付近で操業中の漁船群の中に入る状態となっていたことを認めた。</p> <p>航海士Aは、漁船群の中の南進中の1隻の漁船が船首方約1Mの距離に接近しており、最接近距離が0.0Mであったので、舵を切らずに12時12分ごろ前路の漁船への注意喚起の目的で短音5回の汽笛を鳴らした。</p> <p>船長Aは、自室で正午のレポートを送信していたところ、汽笛の音を聞いて昇橋し、航海士Aが南進中の漁船に対して避航動作を採っていなかったため衝突の危険を感じ、12時17分ごろ機関停止及び右舵一杯を指示した。</p> <p>A船は、12時19分ごろ船首を東方に向け約3.8knの速力でバルバスバウ左舷部がB船の左舷部に衝突した。</p> <p>船長Aは、乗組員に両船の損傷状況、B船の船名確認を写真撮影により行わせたところ、A船に航行の支障となる損傷がなく、B船が何</p>

バルバスバウ左舷部

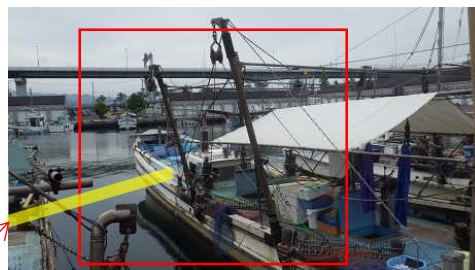
左舷側の漁具

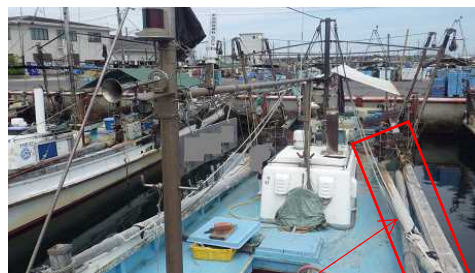
こぎ棒が張り出している状況
