船舶事故調査報告書

運輸安全委員会（海事専門部会）議決

事故種類	乗揚
発生日時	令和2年4月30日 12時00分ごろ
発生場所	高知県高知市高知港 高知港東第1防波堤東灯台から真方位282°260m付近 (概位 北緯33°30.7 東経133°35.7)
事故の概要	貨物船しょうゆうは、高知港を北東進中、浅所に乗り揚げた。 しょうゆうは、船底部等に擦過傷を生じた。
事故調査の経過	令和2年5月7日、本事故の調査を担当する主管調査官（神戸事務所）ほか1人の地方事故調査官を指名した。 原因関係者から意見聴取を行った。
事実情報 船種船名、総トン数 船舶番号、船舶所有者等 L×B×D、船質 機関、出力、進水等	貨物船 しょうゆう、499トン 142613、三共運油有限公司（A社、船舶所有者）、JFE物流株式会社（B社、運航者） 74.99m×12.00m×7.15m、鋼 ディーゼル機関、735kW、平成27年12月
乗組員等に関する情報	船長 63歳 三級海技士（航海） 免許年月日 昭和59年12月21日 免状交付年月日 令和2年2月3日 免状有効期間満了日 令和7年5月11日 航海士 42歳 三級海技士（航海） 免許年月日 平成10年5月28日 免状交付年月日 平成30年2月21日 免状有効期間満了日 令和5年5月27日
死傷者等	なし
損傷	船首部及び船底部に擦過傷
気象・海象	気象：天気 晴れ、風向 南東、風力 2、視界 良好、気温 約21.7 海象：海上 平穏、潮汐 下げ潮の初期
事故の経過	本船は、船長、航海士ほか4人が乗り組み、石灰石約1,600t

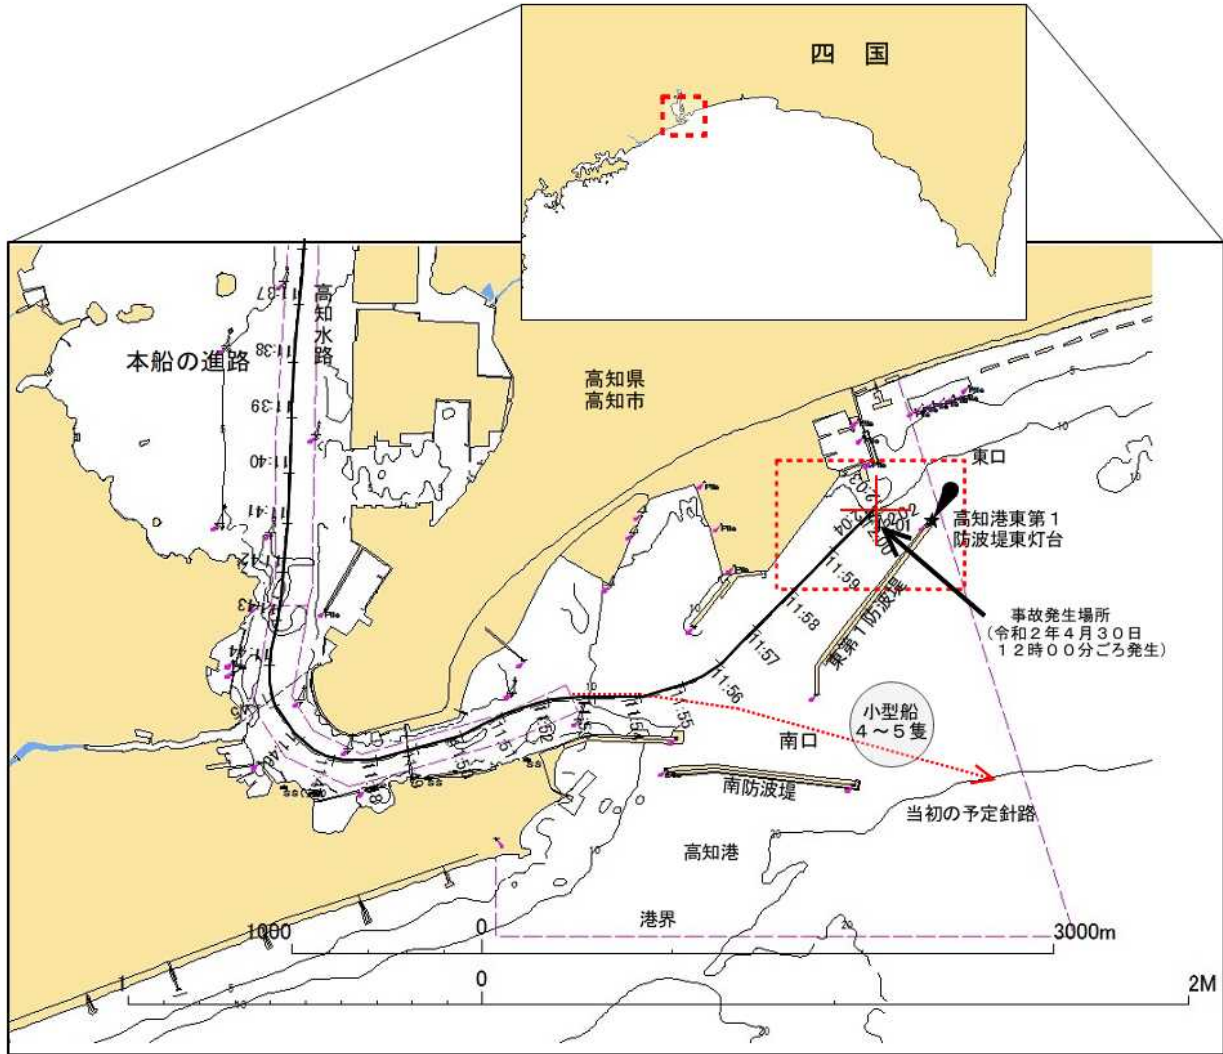
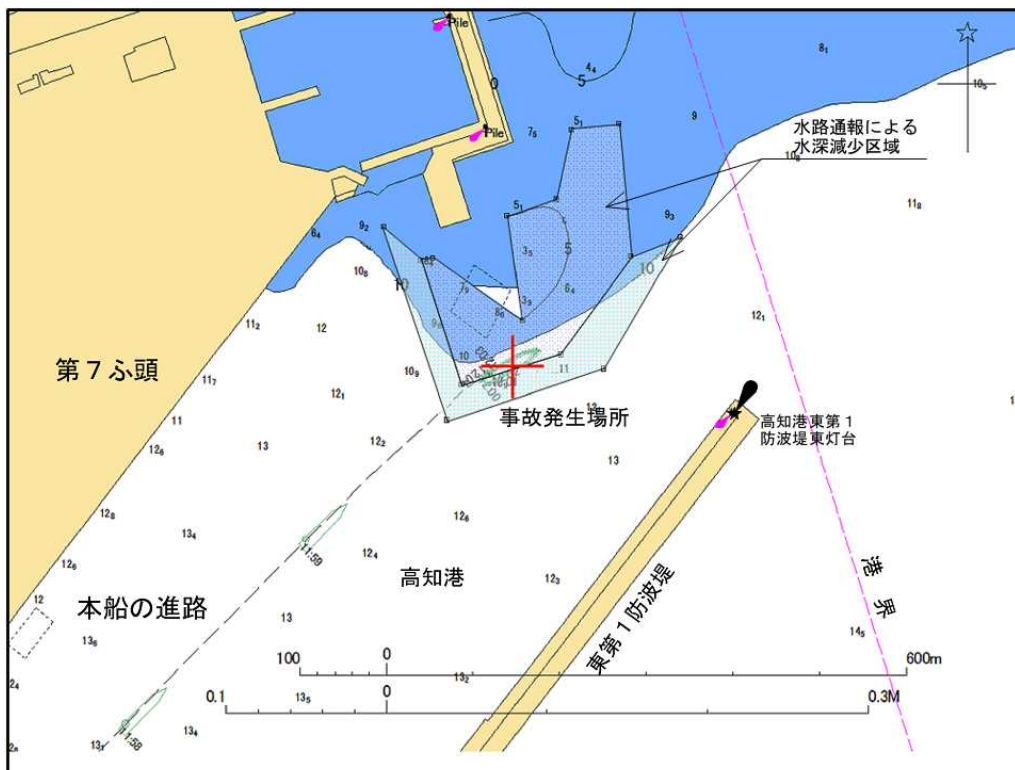
付図1 航行経路図

<p>本船は、航海士が手動操舵に当たって東口のほぼ中央に向けて針路を保ち、主機回転数を更に上げて増速しながら北東進中、船長が、ファイルから書類を取り出し、操舵室後部中央に備えたファクシミリ台に移動しようと身体を船首方に向けたと同時に、本船の行きあしが静かに止まり、12時00分ごろ東口付近に拡張する浅所（以下「本件浅所」という。）に乗り揚げた。</p> <p>船長は、行きあしが止まったことに気付いて乗り揚げたことを知り、航海士が主機を中立運転とした後、付近を測深したところ、水深が約2.7mであることを知り、乗組員に浸水及び損傷の有無等を確認させた。</p> <p>船長は、主機及びスラストを使用して自力での離礁を試みたものの、離礁ができず、本事故発生の118番通報を行い、A社及びB社に乗り揚げた旨の報告を行った。</p> <p>本船は、14時10分ごろ来援したタグボートにより引き出され、近くの岸壁に自力で航行して着岸した。</p> <p>（付図1 航行経路図、付図2 本件紙海図（海図W110）（平成27年3月19日刊行版、高知港（抜粋））、付図3 海図W110 高知港東口付近 水深の変遷、付表1 A I S 記録（抜粋） 参照）</p>
<p>その他の事項</p>	<p>本船は、本事故当時、喫水が船首約3.45m、船尾約4.90mであった。</p> <p>船長は、内航貨物船等で、航海士職及び船長職を経て、平成30年12月A社に入社すると同時に船長として乗り組んでおり、これまで高知港に平成31年4月9日及び令和元年5月8日に入出りし、南口を通航した経験があった。</p> <p>航海士は、内航フェリー等の航海士職及び船長職を経験した後、平成29年6月ごろA社に入社して本船に航海士として乗り組み、平成31年ごろから休暇中の船長に替わって代理の船長職として操船に当たり、高知港に入港したことが数回あった。</p> <p>船長及び航海士は、以前に高知港に入港した際、東口の水深及び幅が十分にあるように見えたので、主航路ではないものの、東口の通航には支障はないと思っていた。</p> <p>最新版の紙海図W110（平成28年12月1日刊行）には、本事故発生場所付近に、最少水深3.5m（Rep）、同6.4m（Rep）の記載があったものの、本件紙海図には、本事故発生場所付近の水深表示が10.9m、最浅水深7.9mである旨の記載があった。</p> <p>水路通報（令和2年2月14日第6号5055（T））及び五管区水路通報（1月31日第104項）によれば、本事故発生場所付近は、水深が最大4～8m減少し、最浅水深が2～6mとなっている旨の記載があった。</p>

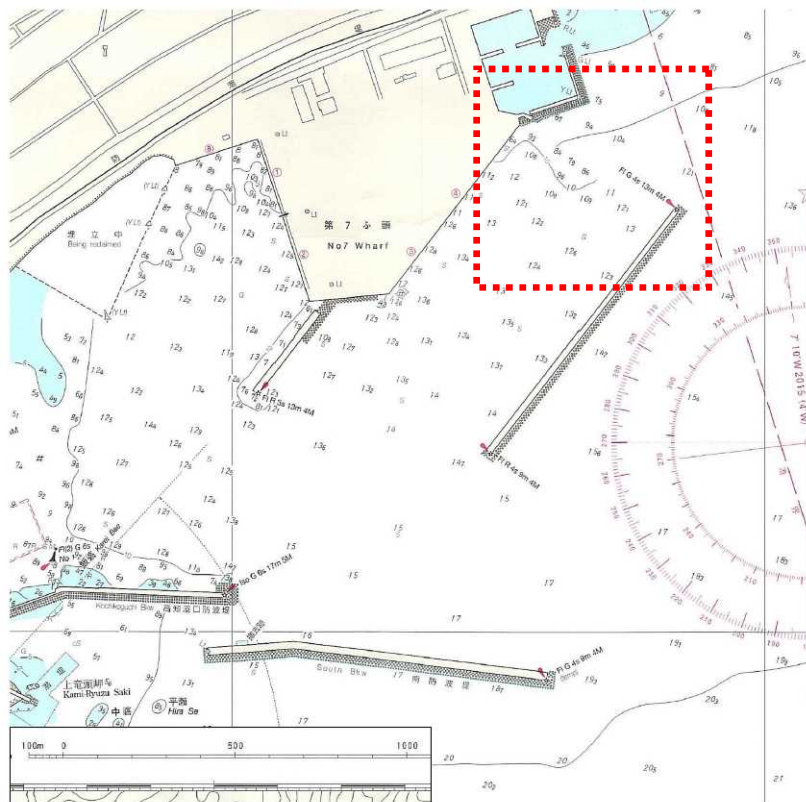
付図2 本件紙海図(海図W110 高知港(抜粋))
(平成27年3月19日刊行版)

本船は、本件紙海図について、A社から水路通報（印刷物）（以下「本件資料」という。）の送付を受けており、インターネット経由で提供される水路通報（PDF版）にはすべての内容が包含されているものの、本件資料には、本件浅所に関する情報が含まれておらず、本件浅所に関する改補が行われていない状態で使用していた。

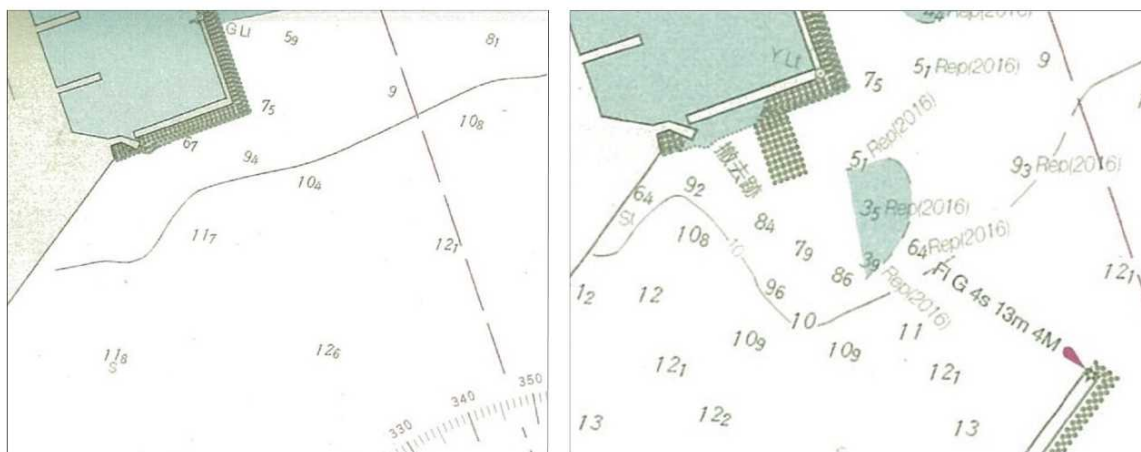
付図3 海図W110 高知港東口付近 水深の変遷

本件浅所付近は、水深が次第に減少していた理由が明確ではないが、旧版の紙海図W110（平成18年1月12日刊行）には、浅所はほぼ存在しておらず、高知市所在の港湾土木会社の担当者によれば、港湾工事に伴う潮流の流向の変化による土砂の堆積によるものとみられている。

- ・船長は、保有する紙海図及びENCを含め、海上保安庁WEBサイト上の水路通報により、本船に関連する水路情報を確認し、改補を適切に実施しておくこと。特に水路通報（印刷物）は、水路通報の一部の情報に限られていることに十分に注意すること。
- ・船長は、乗組員が船長経験者であっても、自らが操船指揮者であることを自覚し、離岸した後、港外に出るまで在橋して操船指揮に当たること。また、やむを得ず降橋する場合、操舵員にその旨を明確に伝え、相互に了解したうえで降橋すること。
- ・乗組員は、自らが船長経験者であっても、予定していた針路を変更する場合、予め船長に報告し、了解を求めること。
- ・港湾管理者は、管理下にある港内の水深が海図記載の水深よりも減少していることを把握した場合、速やかに、浅所の存在を周知する灯浮標等を設置するか、状況に応じて浚渫などの対応を取ることが望ましい。
