船舶事故調査報告書

事故種類	乗揚
発生日時	令和2年3月14日 06時45分ごろ
発生場所	兵庫県たつの市 ^{じのからに} 唐荷島北東方沖 播磨室津港南防波堤灯台から真方位172°1.1海里（M）付近 （概位 北緯34°45.0 東経134°30.2）
事故の概要	漁船 ^{やはた} 八幡丸は、北東進中、干出岩に乗り揚げた。 八幡丸は、船底外板に破口を伴う擦過傷を生じた。
事故調査の経過	令和2年3月17日、本事故の調査を担当する主管調査官（神戸事務所）ほか1人の地方事故調査官を指名した。 原因関係者から意見聴取を行った。
事実情報 船種船名、総トン数 船舶番号、船舶所有者等 L×B×D、船質 機関、出力、進水等	漁船 八幡丸、17トン HG2-7580（漁船登録番号） 個人所有 14.90m（Lr）×3.97m×1.30m、FRP ディーゼル機関、540kW（漁船原簿謄本による）、昭和55年 6月16日
乗組員等に関する情報	船長 39歳 一級小型船舶操縦士・特殊小型船舶操縦士・特定 免許登録日 平成11年4月7日 免許証交付日 平成30年8月13日 （令和6年4月6日まで有効）
死傷者等	軽傷 1人（甲板員A）
損傷	船底外板に破口を伴う擦過傷
気象・海象	気象：天気 曇り、風向 北北東、風力 1、視界 良好 海象：海上 平穏、潮汐 下げ潮の末期、潮高 55cm（ ^{しかま} 飾磨）
事故の経過	本船は、船長及び甲板員Aほか2人が乗り組み、令和2年3月14日06時20分ごろ、かき養殖用の種を受け取る目的で、兵庫県たつの市室津漁港に向け、兵庫県姫路市 ^{ぼうぜ} 坊勢漁港西ノ浦地区を出港した。 船長は、レーダー及びGPSプロッターを作動させ、操舵室の操縦席で椅子に腰を掛け、目視で陸岸との距離を見ながら手動操舵で操船に当たり、たつの市 ^{おきのからに} 唐荷島と同島東方沖の ^り り養殖施設との間を通過する予定で ^{おきのからに} 沖ノ唐荷島東方沖を約17ノットの対地速力で北北東進した。

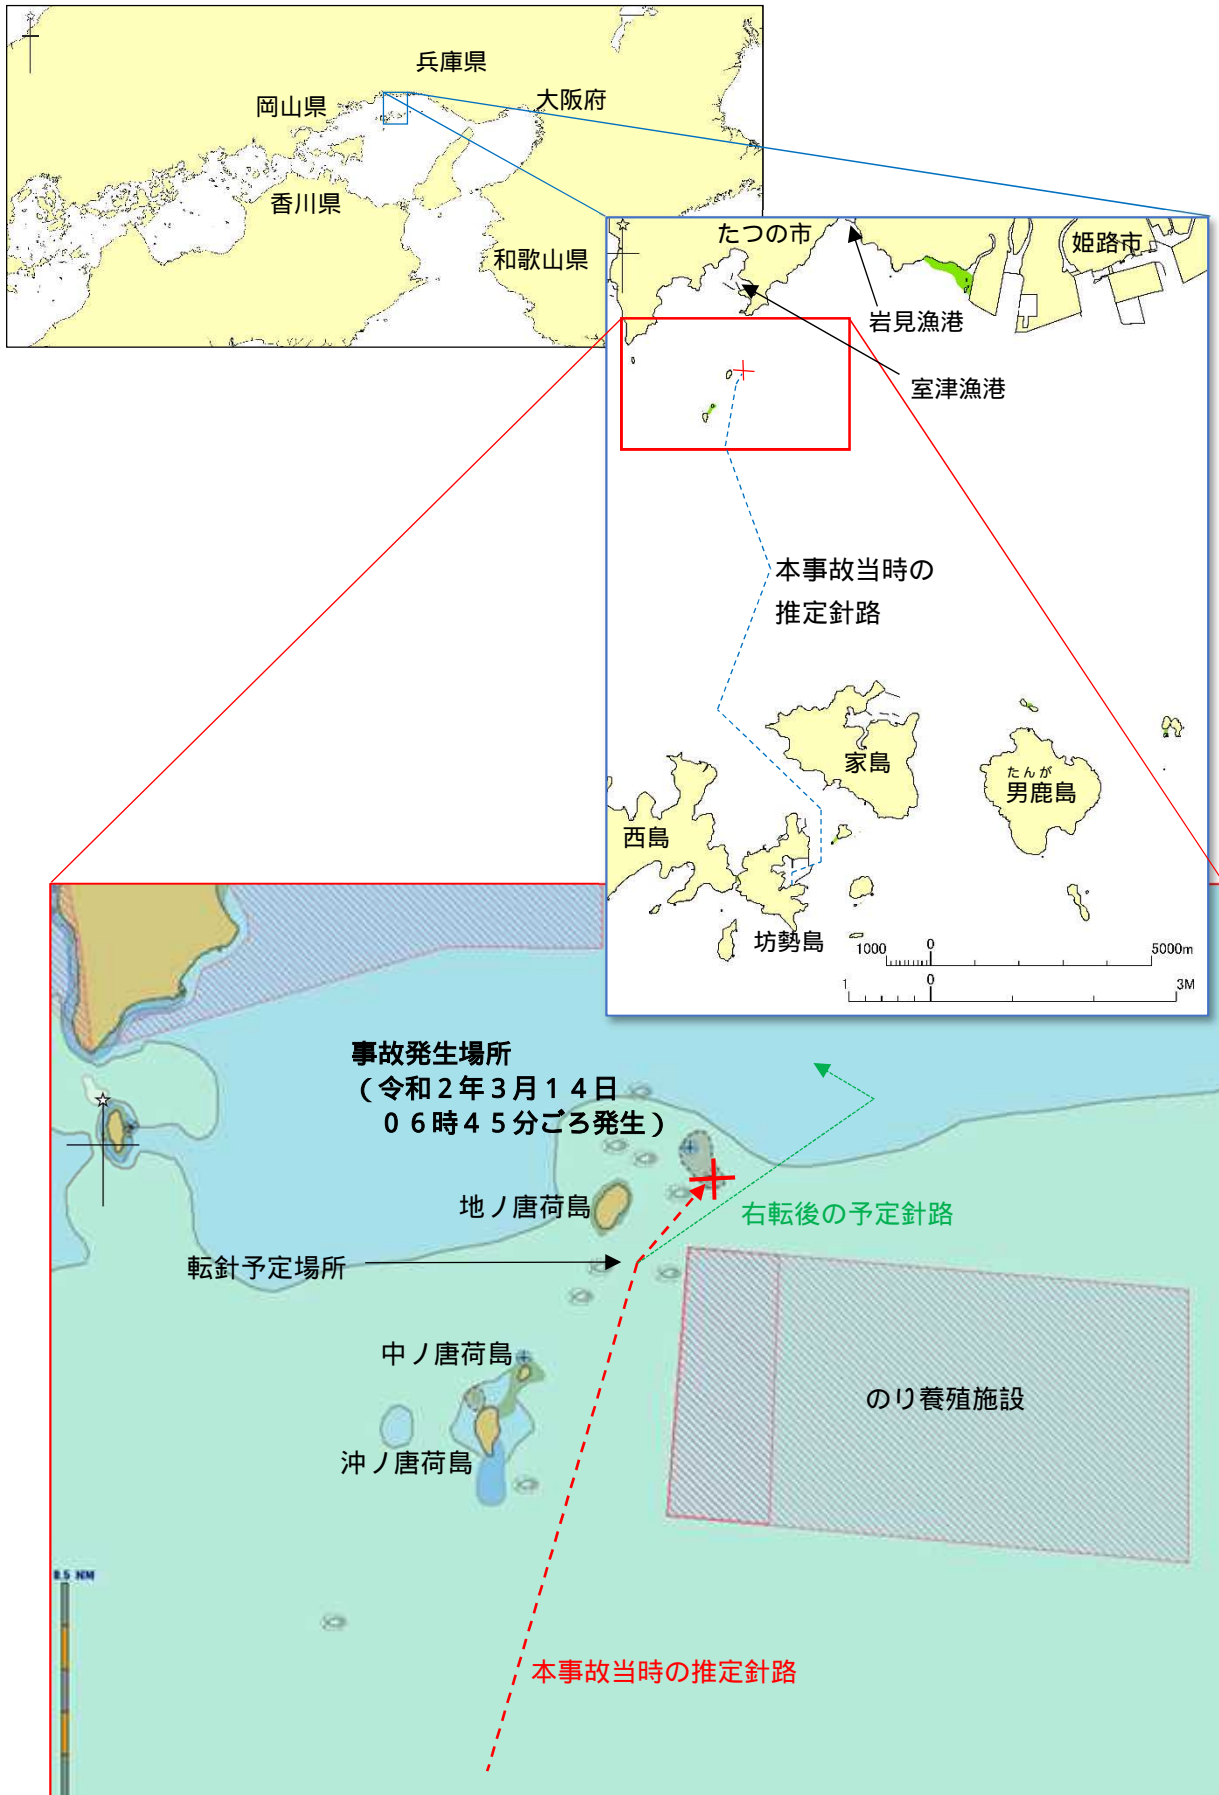
付図1 事故発生経過概略図

<p>船長は、地ノ唐荷島南東方沖の転針予定場所に達したとき、浅所を避ける目的でたつの市岩見漁港の東方に向けることとし、以前と同じような針路をとれば航行できると思い、同漁港から東方に至る遠方の景色を見て右転して北東進中、06時45分ごろ船底に衝撃を感じ、干出岩（以下「本件干出岩」という。）に乗り揚げたことを知った。</p> <p>船長は、本件干出岩を乗り越えた後、主機を停止して船体を確認したところ、船底部に破口が生じて浸水しているのを認め、僚船に携帯電話で本事故の発生を伝えて救助を依頼した。</p> <p>船長は、操舵室で椅子に腰掛けていた甲板員Aが衝突の衝撃で身体を前方に飛ばされ、頭部を主機操作盤に打ちつけたので、近くを通りかかった漁船に港への移送を要請した。</p> <p>本船は、来援した僚船及び近くを通りかかった別の漁船に横抱きされ、坊勢漁港長井地区に入港した。</p> <p>甲板員Aは、室津漁港に移送された後、救急車で病院に搬送され、前額部裂傷と診断された。</p> <p>（付図1 事故発生経過概略図、写真1 本船 参照）</p>
<p>その他の事項</p>	<p>本船の喫水は、船首約0.3m、船尾約1.0mであった。</p> <p>海図W1113（播磨灘北部）によれば、地ノ唐荷島北東方400m付近の海域（以下「本件海域」という。）に本件干出岩（0.9m）及び暗岩が存在している。</p> <p>ヨット・モーターボート用参考図H-139W（播磨灘北部）によれば、地ノ唐荷島東南東方350m付近の海域にのり養殖施設が存在している。</p> <p>船長は、本件海域に浅所が存在することを知人から聞いており、目視のみで幾度か通航した経験があったので、遠方の景色を見て右転したが、具体的な転針目標を持っておらず、思っていた針路よりも西方側を北東進しており、目視だけに頼らず、GPSプロッターを使用して浅所と本船の位置を確認して針路を決めるべきであったと本事故後に思った。</p>
<p>分析</p> <p>乗組員等の関与</p> <p>船体・機関等の関与</p> <p>気象・海象等の関与</p> <p>判明した事項の解析</p>	<p>あり</p> <p>なし</p> <p>なし</p> <p>本船は、地ノ唐荷島北東方沖を北東進中、転針予定場所に達した際、船長が、以前と同じような針路をとれば航行できると思い、遠方の景色を見て右転して航行を続けたことから、本件干出岩に向かう態勢となり、本件干出岩に乗り揚げたものと考えられる。</p> <p>船長は、本件海域を目視のみで幾度か通航した経験があったことから、以前と同じような針路をとれば航行できると思ったものと考えられる。</p>

原因	<p>本事故は、本船が、地ノ唐荷島北東方沖を北東進中、転針予定場所に達した際、船長が、以前と同じような針路をとれば航行できると思い、遠方の景色を見て右転して航行を続けたため、本件干出岩に向かう態勢となり、本件干出岩に乗り揚げたものと考えられる。</p>
再発防止策	<p>今後の同種事故等の再発防止に役立つ事項として、次のことが考えられる。</p> <ul style="list-style-type: none"> ・ 船長は、目視のほかGPSプロッター等を適宜使用し、船位及び浅所の確認を適切に行うこと。 ・ 船長は、知人からの情報や経験だけでなく、自ら水路調査を行い、危険な浅所の位置を事前に正しく把握し、具体的な転針目標を持っておくこと。
