船舶事故調査報告書

令和3年4月28日

運輸安全委員会（海事専門部会）議決

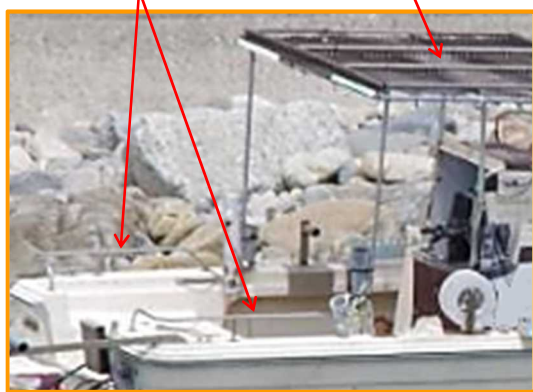
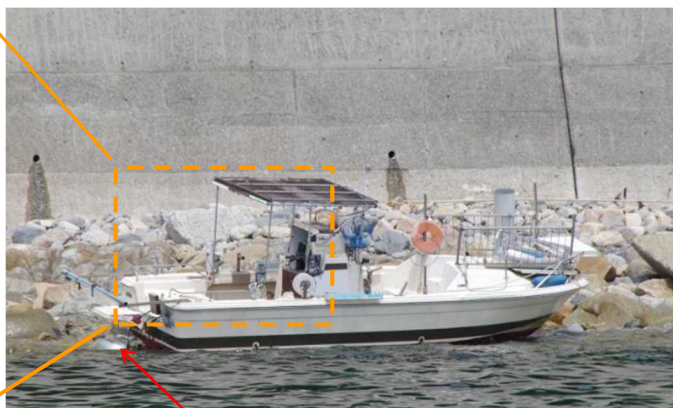
友人Cは、海岸沿いの道路から本船を探したところ、08時30分ごろ淡路市塩尾地区の海岸において無人の状態あで消波ブロックに左舷側が乗り揚げている本船を発見した。（写真1参照）

写真1 消波ブロックに乗り揚げた本船（海上保安庁提供）

本船は、友人Cの船舶によって定係地まで航行された後、定係地に係留中、船底外板の破口箇所から浸水して横倒しの状態となり、後日、廃船処理された。
