## 船舶事故調査報告書

事故種類	乗組員死亡
発生日時	令和2年9月15日 11時ごろ
発生場所	不明（石川県能登町七見漁港北東方沖）
事故の概要	漁船つね丸は、出港した後、船長が落水して溺死した。
事故調査の経過	令和2年9月15日、本事故の調査を担当する主管調査官（神戸事務所）ほか1人の地方事故調査官を指名した。 原因関係者からの意見聴取は、本人が本事故で死亡したため、行わなかった。
<b>事実情報</b> 船種船名、総トン数 船舶番号、船舶所有者等 L×B×D、船質 機関、出力、進水等	漁船 つね丸、0.3トン IK3-16623（漁船登録番号）、個人所有 4.05m(Lr)×1.05m×0.58m、FRP ガソリン機関、漁船法馬力数30、昭和63年9月10日
乗組員等に関する情報	本件船長 83歳 一級小型船舶操縦士・特殊小型船舶操縦士・特定 免許登録日 昭和50年4月11日 免許証交付日 平成31年3月11日 （令和7年3月1日まで有効）
死傷者等	死亡 1人（本件船長）
損傷	なし
気象・海象	気象：天気 晴れ、風向 北、風力 1、視界 良好 海象：海上 平穏、水温 約27.4
事故の経過	本船は、本件船長が1人で乗り組み、令和2年9月15日七見漁港を出港した。 ふだん本船の隣に係留しているプレジャーボートの船長は、本船がいつもの係留場所にいないことを知ったのち、05時00分ごろ七見漁港を出港し、同漁港南方の能登町鵜川漁港沖の釣り場へ向かった。 プレジャーボートの船長は、10時00分ごろ、釣り場を移動する目的で七見漁港東方沖を北進中、同漁港北東方沖にいる漁船1隻を目撃し、また、12時00分ごろ、七見漁港に帰港する際、同漁港北東方沖を南進中、同漁船が同じ場所に停泊しているのを認め、同漁船の動静を不審に思って近づいてみたところ、同漁船が本船であると分かり、本件船長の姿が見当たらず、無人の状態であったので、12時1

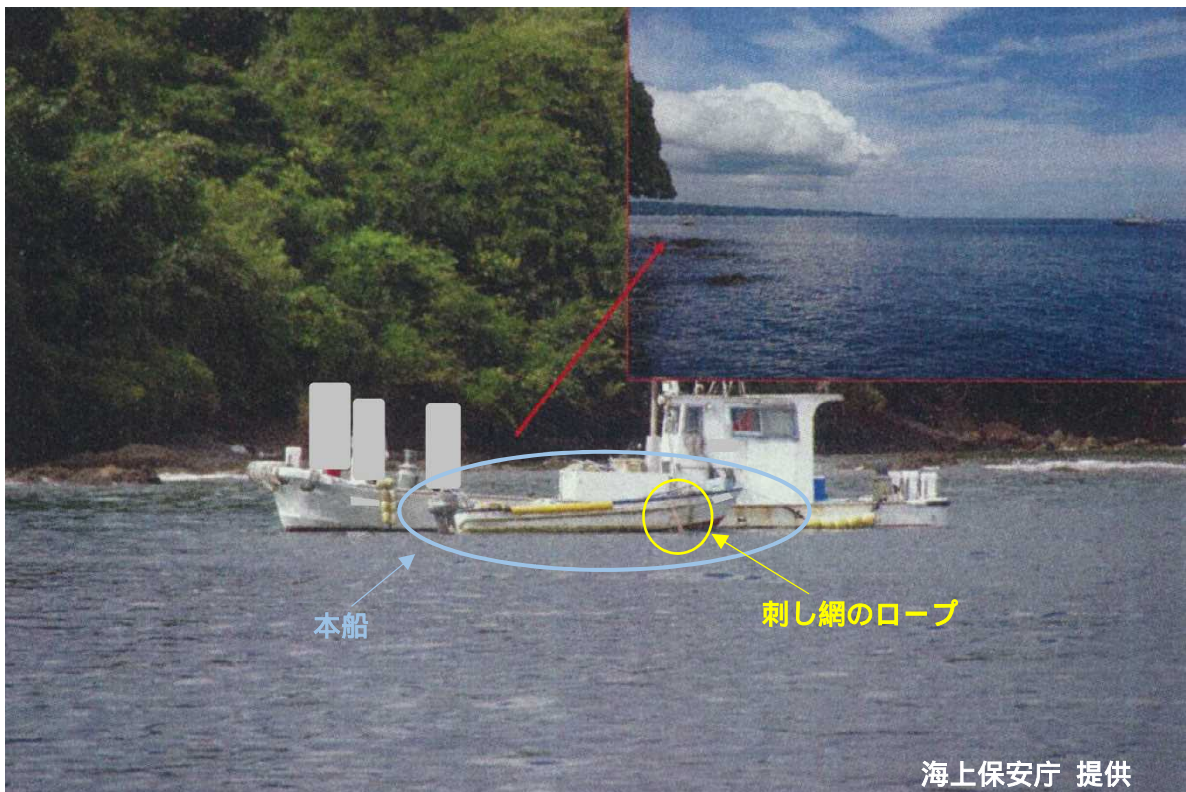
写真2 本事故後に発見された際の本船

<p>3分ごろ118番通報を行った。</p> <p>海上保安庁の巡視艇及び石川県消防防災ヘリコプター等により捜索が行われ、本件船長は、15時14分ごろ能登町矢波漁港北北東方沖で漂流しているところを同ヘリコプターに発見され、救助隊員によって吊り上げ救助された。</p> <p>本件船長は、病院に搬送されたものの、同病院の医師により死亡が確認され、死因が溺水であり、死亡推定時刻が15日11時ごろと検案された。</p> <p>本船は、同じ漁業協同組合に所属する船により、七見漁港にえい航された。</p> <p>(付図1 事故発生場所概略図、写真1 本船、写真2 本事故後に発見された際の本船 参照)</p>
<p>その他の事項</p>	<p>本船が出港するのを見た者はいなかった。</p> <p>本件船長は、ふだん、明け方に出航することが多かった。</p> <p>本船は、発見された際、海中に設置された刺し網のロープが船内に繋がれた状態であった。</p> <p>本船は、発見された際、他船と衝突したような痕跡は見られず、船内にはクーラーボックス1個、救命胴衣2個等があり、甲板上に魚1匹、サザエ2個が残っていた。</p> <p>本件船長は、発見された際、カッパの上下、長靴を着用しており、防水型携帯電話を身に着けていたものの、救命胴衣を着用していなかった。</p> <p>本件船長の自家用車は、本事故後、七見漁港に駐車されているのが発見された。</p>
<p><b>分析</b></p> <p>乗組員等の関与</p> <p>船体・機関等の関与</p> <p>気象・海象等の関与</p> <p>判明した事項の解析</p>	<p>不明</p> <p>不明</p> <p>不明</p> <p>本件船長の死因は、溺水であった。</p> <p>本船は、本件船長が1人で乗り組み、9月15日明け方に七見漁港を出港後、12時00分ごろ同漁港北北東方沖において無人の状態で見られたことから、この間において、本件船長が落水したものと考えられる。</p> <p>本件船長は、15時14分ごろ矢波漁港北北東方沖で漂流しているところを発見され、医師により死亡推定時刻が11時ごろと検案されたことから、11時ごろ溺死したものと考えられる。</p> <p>本件船長は、本船が発見された際、海中に設置された刺し網のロープが船内に繋がれた状態であり、他船と衝突したような痕跡は見られず、甲板上に魚1匹、サザエ2個が残っていたことから、刺し網漁の操業中に落水したものと考えられる。</p>

<b>原因</b>	本事故は、本船が、七見漁港を出港後、刺し網漁の操業中、本件船長が落水して溺死したことにより発生したものと考えられる。
<b>再発防止策</b>	今後の同種事故等の再発防止及び被害の軽減に役立つ事項として、次のことが考えられる。 <ul style="list-style-type: none"><li>・ 小型船舶の乗船者は、暴露甲板上においては、常時、救命胴衣を着用すること。</li><li>・ 単独で乗船する者は、特に注意して落水防止に努めること。</li></ul>
