船舶事故調査報告書

令和3年4月7日

運輸安全委員会（海事専門部会）議決

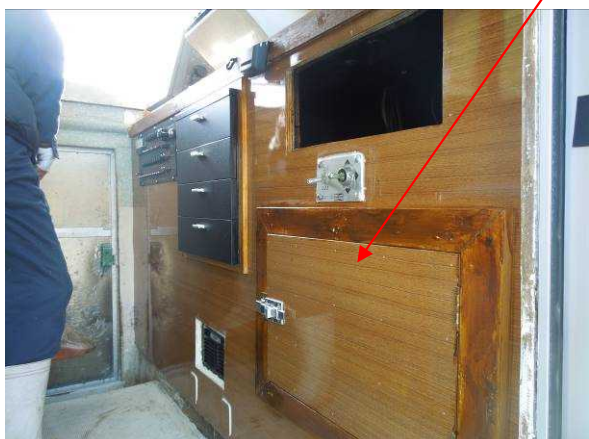
写真2 操舵室内

引き戸
(本事故時閉鎖)

機関室に通じる扉
(本事故時閉鎖)

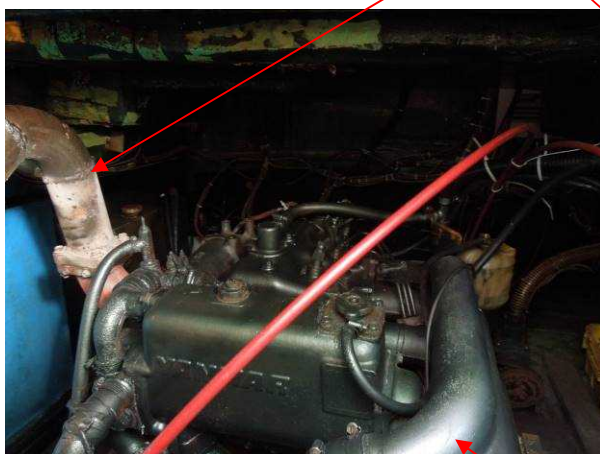
写真4 機関室内

バッテリー

発電機 (本事故時、取り外されていた。)

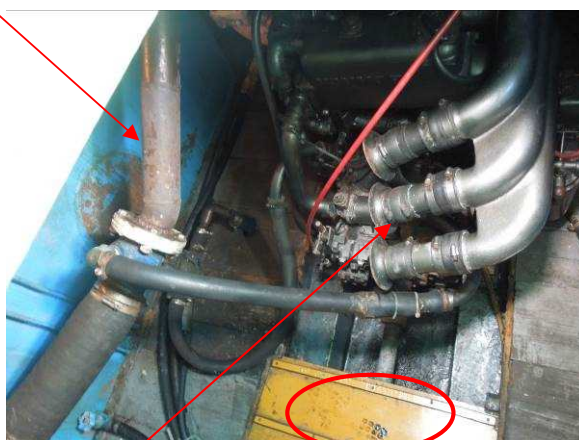
写真5 機関室内

排気管

吸気管

船長が座っていた場所
