船舶事故調査報告書

事故種類	衝突（かき筏）
発生日時	令和元年11月7日 18時25分ごろ
発生場所	広島県廿日市市大野瀬戸 地御前港西防波堤灯台から真方位189°1.6海里（M）付近 （概位 北緯34°18.7 東経132°19.1）
事故の概要	旅客船すてらは、西南西進中、かき筏に衝突した。 すてらは、右舷側プロペラ翼の曲損等を生じ、また、かき筏は木材の折損等を生じた。
事故調査の経過	令和元年11月14日、本事故の調査を担当する主管調査官（広島事務所）ほか1人の地方事故調査官を指名した。 原因関係者から意見聴取を行った。
事実情報 船種船名、総トン数 船舶番号、船舶所有者等 L×B×D、船質 機関、出力、進水等	旅客船 すてら、14トン 290-64617広島、株式会社アクアネット広島（A社） 17.00m（Lr）×4.08m×1.30m、FRP ディーゼル機関2基、合計508kW、平成28年8月
乗組員等に関する情報	船長 51歳 一級小型船舶操縦士・特定 免許登録日 平成29年6月26日 免許証交付日 平成29年6月26日 （令和4年6月25日まで有効）
死傷者等	なし
損傷	本船 右舷側プロペラ翼の曲損、船底外板の擦過傷等 かき筏 かき筏2基の筏を構成する木材の折損等
気象・海象	気象：天気 晴れ、風 なし、視界 良好 海象：海上 平穏、潮汐 高潮時、潮高 約297cm（岩国） 日没時刻：17時12分ごろ
事故の経過	本船は、船長及び甲板員1人が乗り組み、回航の目的で、船長が操縦席の椅子に腰を掛け、甲板員が船長の後方に立ち、令和元年11月7日17時35分ごろ、大野瀬戸の大野棧橋に向け、広島県広島市の元安棧橋を出航した。 本船は、広島港及び廿日市市南方を南西進してかき筏が設置してある大野瀬戸に至り、18時23分ごろ大野棧橋に向けて約18ノット

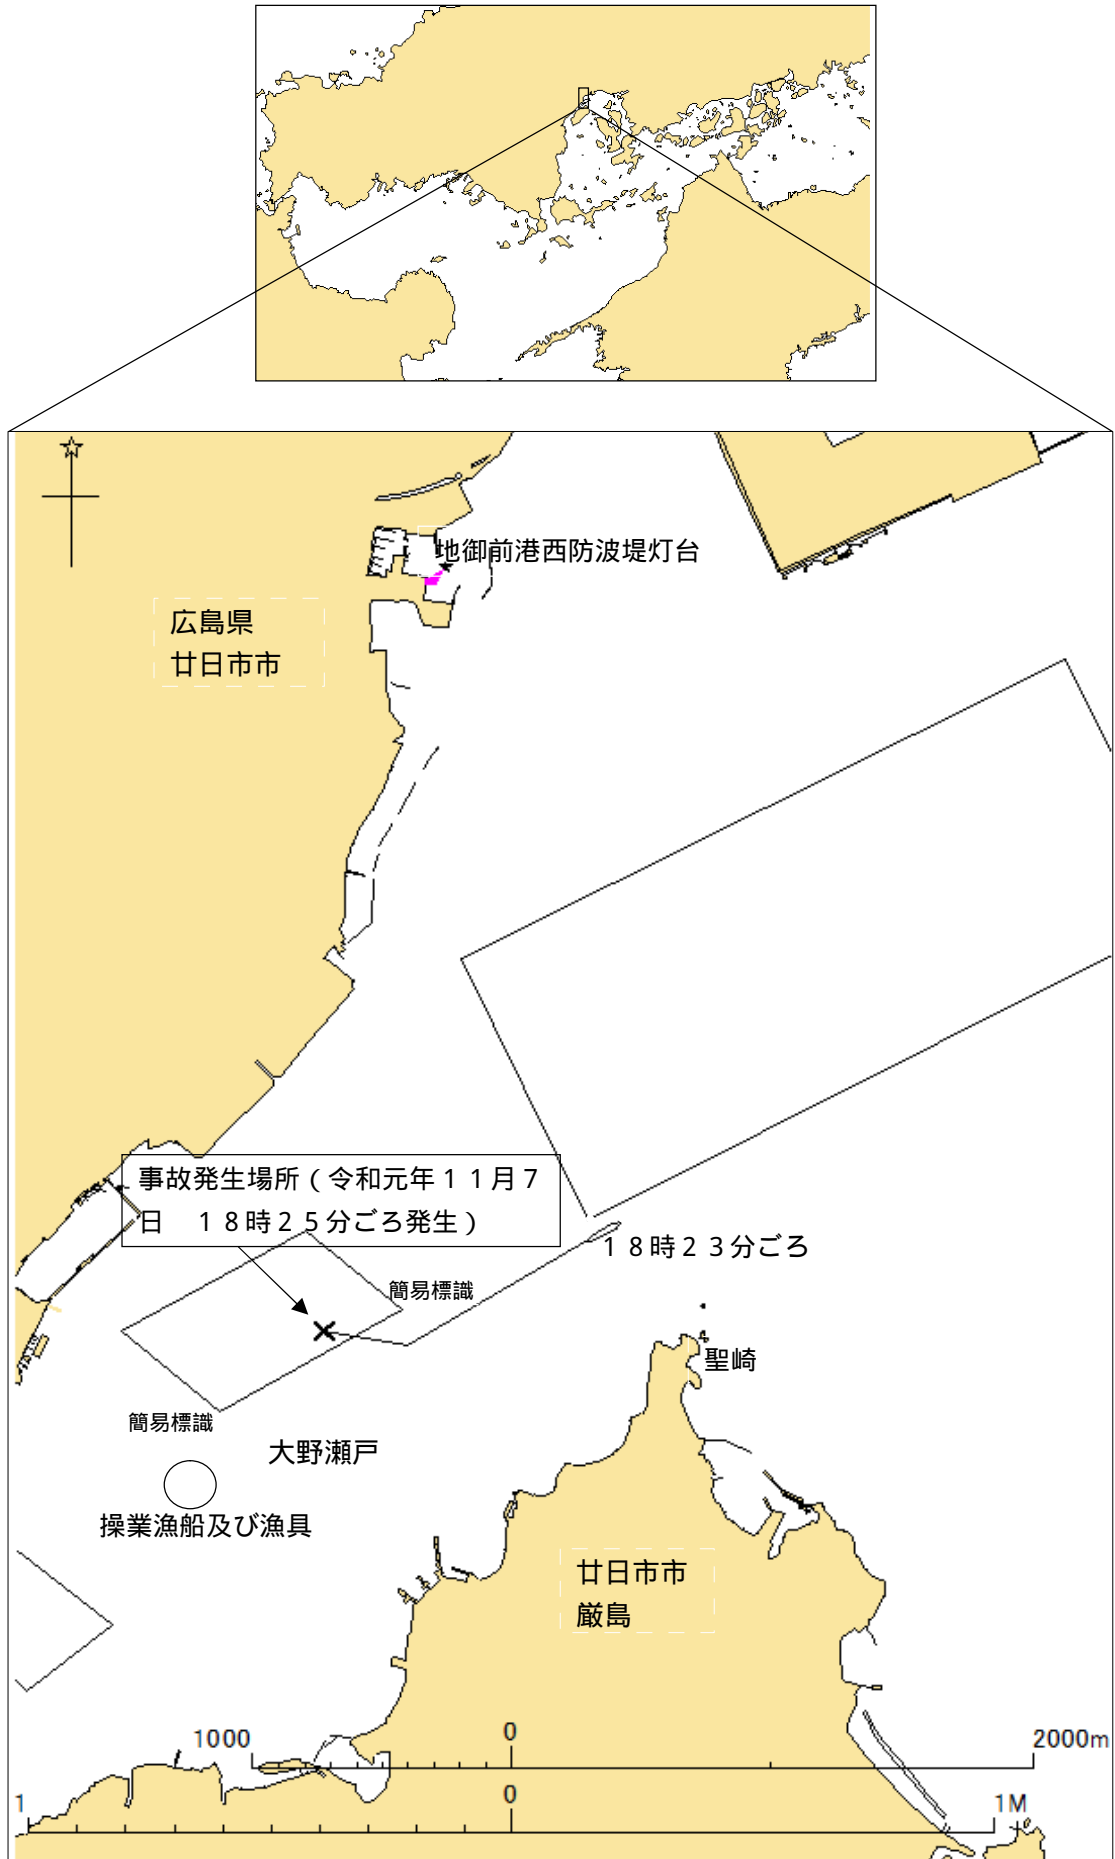
付図1 事故発生経過概略図

<p>の対地速力で手動操舵によって西南西進した。</p> <p>船長は、18時24分ごろ前路に操業漁船及び漁具の灯火が見えたので、同漁船及び漁具を避けるために、右舵を取って同じ速力のまま西進したところ、本船が、18時25分ごろ廿日市市厳島聖崎西方のかき筏（以下「本件かき筏」という。）に衝突し、乗り揚げた。</p> <p>船長は、本事故後、A社に連絡し、19時45分ごろA社から海上保安庁に通報し、8日16時00分ごろサルベージ会社により本船が引き降ろされた。</p> <p>（付図1 事故発生経過概略図、写真1 本船（船首方より撮影） 写真2 操舵室の状況 参照）</p>
<p>その他の事項</p>	<p>船長は、約3年前A社に入社し、約1年8ヶ月船長を経験しており、この海域を毎日航行していたので、本件かき筏の存在を知っていた。</p> <p>船長は、本件かき筏の南東端の簡易標識の灯火には気付いたが、南西端の簡易標識の灯火には気付かず、本件かき筏まではまだ距離があり、右舵を取って航行すれば船首方の操業漁船及び漁具を避けることができると思った。</p> <p>船長は、GPSプロッターを拡大表示にしていれば、本件かき筏の設置状況を確認できたが、拡大表示にしていなかったため、本件かき筏の状況が把握できず、また、レーダーの調整がうまく出来なかったため、本事故当時、目視のみで周囲を見ながら航行していた。</p> <p>運航管理者やA社の他の一部の船長は、本船のレーダーを調整して、大野瀬戸のかき筏の設置状況を把握することができた。</p> <p>船長は、船首方に操業漁船及び漁具を視認した際、減速して、GPSプロッターで周囲の状況を十分に確認してから、避航動作を取れば良かったと本事故後に思った。</p>
<p>分析</p> <p>乗組員等の関与</p> <p>船体・機関等の関与</p> <p>気象・海象等の関与</p> <p>判明した事項の解析</p>	<p>あり</p> <p>なし</p> <p>なし</p> <p>本船は、大野瀬戸を西南西進中、船長が船首方に操業漁船及び漁具を視認して避けようとした際、右舷前方の本件かき筏まではまだ距離があると思い、右舵を取って避けようとしたことから、本件かき筏に向かうこととなり、衝突したものと考えられる。</p> <p>船長は、本件かき筏まではまだ距離があると思ったのは、目視のみで見張りを行っていたことによるものと考えられる。</p> <p>船長は、船首方に操業漁船を視認した際、減速し、拡大表示したGPSプロッターでかき筏の設置状況を確認していれば、本事故の発生を防ぐことができた可能性があると考えられる。</p> <p>船長がレーダーの操作に習熟していなかったことは、本事故の発生</p>
