船舶事故調査報告書

事故種類	乗組員死亡
発生日時	令和2年3月17日 昼ごろ（推定）
発生場所	不明（安芸灘）
事故の概要	漁船 ^{こつん} 幸運丸は、操業中、船長が落水して溺死した。
事故調査の経過	令和2年3月25日、本事故の調査を担当する主管調査官（広島事務所）ほか1人の地方事故調査官を指名した。 原因関係者からの意見聴取は、本人が本事故で死亡したため、行わなかった。
事実情報 船種船名、総トン数 船舶番号、船舶所有者等 L×B×D、船質 機関、出力、進水等	漁船 幸運丸、4.9トン YG3-50968（漁船登録番号）個人所有 11.30m(Lr)×2.95m×1.01m、FRP ディーゼル機関、漁船法馬力数15、昭和60年11月25日
乗組員等に関する情報	船長 66歳 一級小型船舶操縦士・特殊小型船舶操縦士・特定 免許登録日 昭和50年6月26日 免許証交付日 令和元年5月27日 (令和6年12月19日まで有効)
死傷者等	死亡 1人（船長）
損傷	プロペラ翼及びプロペラシャフト曲損、船底擦過傷等
気象・海象	気象：天気 晴れ、風向 南、風力 0～2、視界 良好 海象：海上 平穏
事故の経過	本船は、船長が単独で乗り組み、桁曳き網漁を行う目的で、令和2年3月17日06時30分ごろ、山口県周防大島町浮島漁港を出港して山口県岩国市甲島周辺の漁場に向かった。 本船は、岩国錦帯橋空港の北東端から真方位190°700m付近に無人で漂着しているところを米海軍岩国基地の職員により発見され、16時00分ごろ同基地から岩国海上保安署あて通報された。 海上保安庁の巡視船艇及び地元漁船約10隻は、17日16時30分ごろから22時30分ごろまで船長の捜索を行ったあと、一旦中断し、翌18日06時30分ごろ、同庁巡視船艇及び地元漁船約30隻が捜索を再開していたところ、船長は11時00分ごろ、地元漁船により広島県江田島市沖美町岡大王の沿岸に漂着しているのを発見され

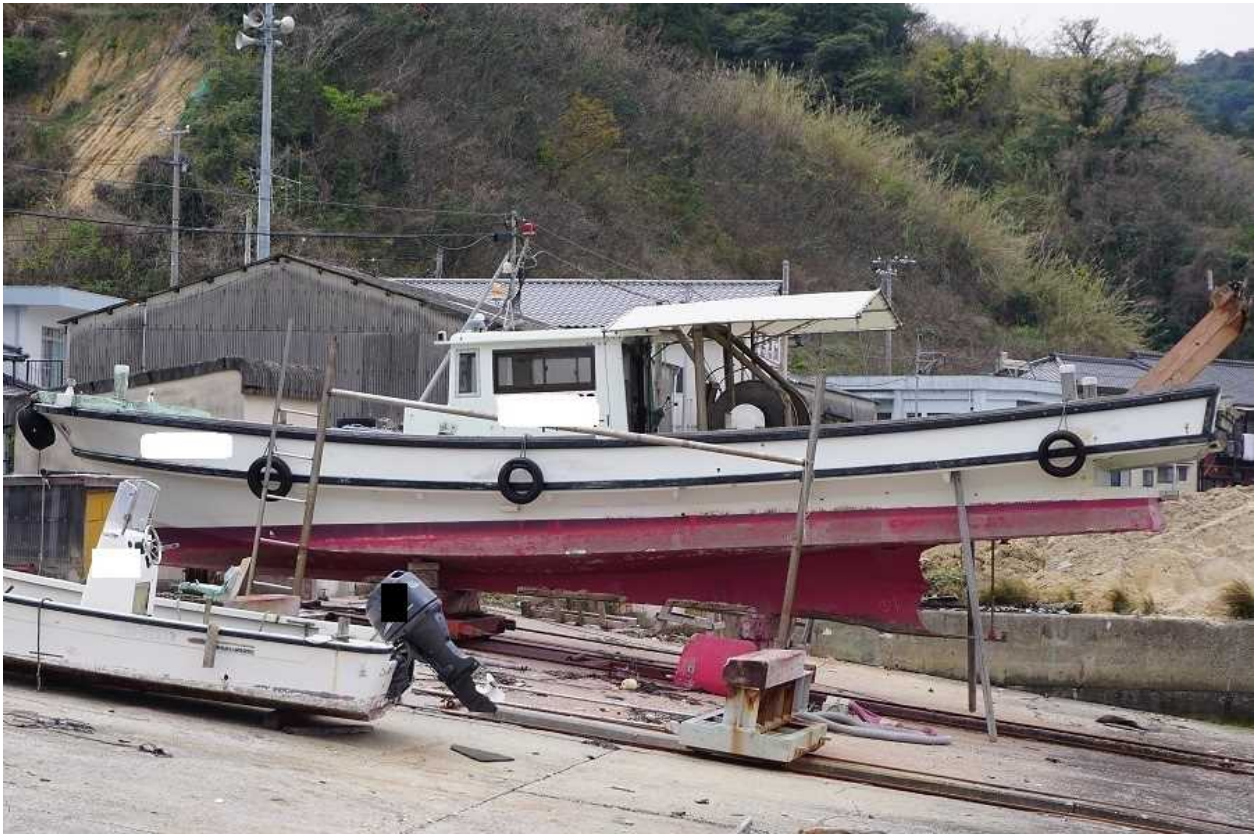
写真1 本船（左舷側より撮影）

<p>た。</p> <p>船長は、巡視艇により岩国海上保安署に運ばれた後、病院に搬送され、3月17日昼ごろ溺水したと検案された。</p> <p>(付図1 事故発生場所概略図、写真1 本船(左舷側より撮影)、写真2 本船の後部甲板 参照)</p>
<p>その他の事項</p>	<p>本船は、船体に他船と衝突した痕跡はなかった。</p> <p>本船は、発見された際、クラッチが前進で、燃料は残っていたが機関が停止しており、漁具の桁と袋網は、櫓に吊り上げられた状態であった。</p> <p>船長は、発見された際、上下緑色のカッパを着用して、白色の長靴を履き、黄色の救命胴衣を装着していた。</p> <p>船長の家族は、本船に残っていた船長のカバンに、空の弁当と携帯電話が入っており、また、船長が通常昼前ごろ昼食を食べ終わっていたことから、昼頃の事故ではないかと本事故後に思った。</p> <p>本船のGPSプロッターの映像は、甲島北西方沖から不自然に左旋回しながら岩国錦帯橋空港の方に向かっており、船長の家族は、船長が操業中はいつもほぼ直線でえい網しており、左旋回しながら操業することはありえないので、左旋回を開始した地点付近で本事故が発生したと思った。</p> <p>本船は、通常、甲島周辺海域で操業しており、桁曳き網を約45分間引いたあと、桁及び袋網をネットローラーで櫓まで吊り上げ、左舷船尾の黄色いビニールシートの上に袋網を少し巻き出し、漁獲物を船尾甲板に出していたが、本事故当時、桁及び袋網は櫓に吊り上げたままの状態となっていた。</p> <p>船長の家族によれば、船長は、本事故当日、健康状態は良好だった。</p> <p>(写真3 本船のGPSプロッター映像 参照)</p>
<p>分析</p> <p>乗組員等の関与</p> <p>船体・機関等の関与</p> <p>気象・海象等の関与</p> <p>判明した事項の解析</p>	<p>不明</p> <p>不明</p> <p>不明</p> <p>船長の死因は、溺水であった。</p> <p>船長は、昼食の弁当を食べており、死体検案書の死亡したときが昼ごろとなっていたことから、昼ごろ落水したものと考えられる。</p> <p>本船は、GPSプロッターの航跡が甲島島頂(102m)から真方位328°1.5海里付近から不自然に左旋回しながら岩国錦帯橋空港付近の海域方面に向かっていていることから、同地点付近海域で船長が落水したものと考えられる。</p> <p>本船は、桁と袋網が、ネットローラーで櫓まで巻き揚げられた状態であったことから、袋網を少し降ろして、漁獲物を後部甲板に降ろそ</p>
