船舶事故調査報告書

令和3年4月7日
 運輸安全委員会（海事専門部会）議決
 委員 佐藤 雄二（部会長）
 委員 田村 兼吉
 委員 岡本 満喜子

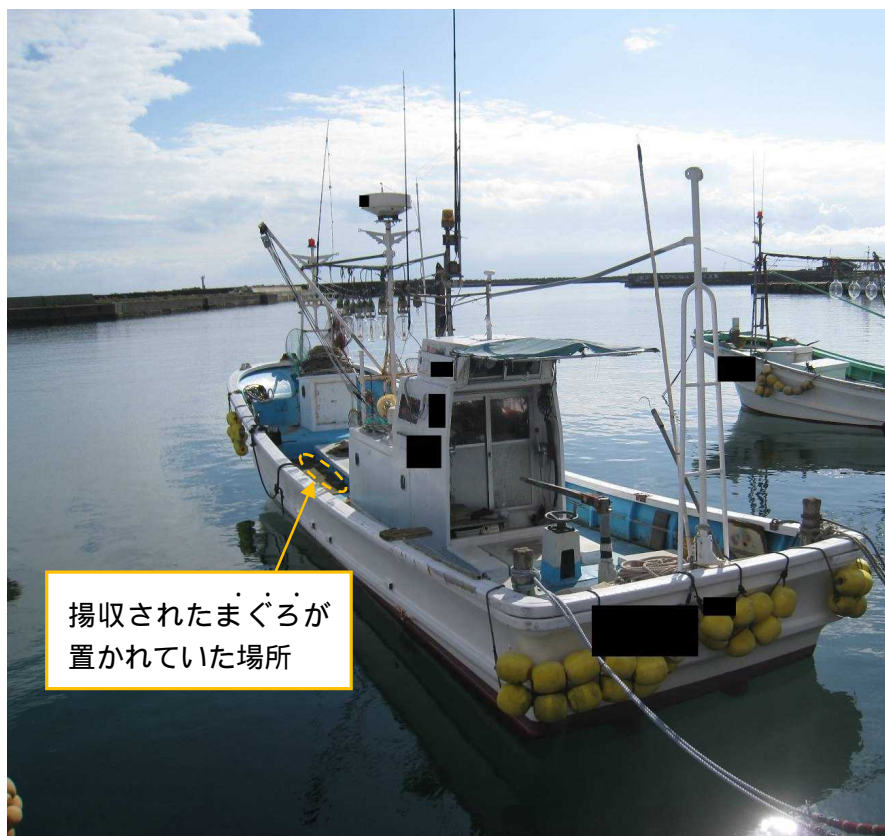
写真1 本船

<p>た。</p> <p>漁協の担当者は、船長に電話連絡を試みたが、応答がなかったので、13時18分ごろ海上保安庁に通報した。</p> <p>本船は、14時10分ごろ吉岡漁港南方5.2M付近で無人の状態で見失っているところを海上保安庁の航空機によって発見され、付近を捜索中の別の僚船の乗組員によって船内の捜索が行われたが、船長の姿がなかった。</p> <p>巡視船、漁協所属船等により捜索が続けられたが、船長は行方不明となった。</p> <p>(付図1 事故発生場所概略図、写真1 本船 参照)</p>
<p>その他の事項</p>	<p>本船の操業は、船尾部から疑似餌をつけた釣り糸を垂らし、低速で航行してトローリングを行い、まぐろが掛かったら、左舷側付近までまぐろを手繰り寄せた後、錨で突き、左舷側から前部甲板上に引き揚げる方法で行われていた。</p> <p>本船の左舷側の甲板の高さは、前部甲板付近が約52cm、操舵室付近が約48cm、後部甲板付近が約53cmであった。</p> <p>船長は、本事故当日、03時過ぎに自宅を出発した。</p> <p>船長は、08時30分ごろに僚船船長が見かけた際、黒色の防寒着を着用していた。</p> <p>本船は、発見された時、主機が中立運転で、前部甲板左舷側に揚収されたまぐろが1本置かれ、左舷船尾部から左舷後方の海面に釣り糸が延びてまぐろが掛かっている状態であった。</p> <p>本船は、船体に他船と衝突したような痕跡がなかった。</p> <p>船長の救命胴衣は、操舵室上部の物入れに収納されていた。</p>
<p>分析</p> <p>乗組員等の関与</p> <p>船体・機関等の関与</p> <p>気象・海象等の関与</p> <p>判明した事項の解析</p>	<p>不明</p> <p>不明</p> <p>不明</p> <p>船長は、行方不明となった。</p> <p>本船は、10月19日08時30分ごろ、吉岡漁港東南東方沖において、僚船船長が後部甲板で操業している船長を見かけた後、14時10分ごろ、同漁港南方沖において、無人の状態で見失っているところを発見されたことから、この間において、船長が落水したものと推定される。</p> <p>本船は、発見された時、主機が中立運転で、左舷船尾部から左舷後方の海面に釣り糸が延びてまぐろが掛かっている状態であったことから、船長が左舷側付近までまぐろを手繰り寄せようとした際に落水した可能性があると考えられるが、目撃者がおらず、その状況を明らかにすることはできなかった。</p>

<p>原因</p>	<p>本事故は、本船が操業中、船長が落水したことにより発生したものと推定される。</p>

と推定される。
再発防止策	今後の同種事故の再発防止及び被害の軽減に役立つ事項として、次のことが考えられる。 <ul style="list-style-type: none">・乗組員は、甲板上では、救命胴衣を着用すること。・乗組員は、漁獲物を船上に揚収する際、落水に十分注意すること。
