船舶事故調査報告書

事故種類	衝突（岩場）
発生日時	令和2年6月22日 01時15分ごろ
発生場所	島根県 ^{はまた} 浜田市浜田港 浜田港西防波堤灯台から真方位290°1,060m付近 （概位 北緯34°52.9 東経132°02.2）
事故の概要	遊漁船 ^{ちひろ} 千弘丸は、東南東進中、岩場に衝突した。 千弘丸は、船長が負傷し、船首部外板に破口を生じた。
事故調査の経過	令和2年7月8日、本事故の調査を担当する主管調査官（広島事務所）ほか1人の地方事故調査官を指名した。 原因関係者から意見聴取を行った。
事実情報 船種船名、総トン数 船舶番号、船舶所有者等 L×B×D、船質 機関、出力、進水等	遊漁船 千弘丸、8.29トン SN2-931（漁船登録番号）個人所有 13.45m(Lr)×2.78m×0.98m、FRP ディーゼル機関、334.65kW、昭和56年7月24日 第272-18171号（船舶検査済票の番号）
乗組員等に関する情報	船長 80歳 一級小型船舶操縦士・特殊小型船舶操縦士・特定 免許登録日 昭和53年12月15日 免許証交付日 令和元年12月19日 （令和7年11月28日まで有効）
死傷者等	重傷 1人（船長）
損傷	船首船底部外板に破口
気象・海象	気象：天気 晴れ、風 なし、視界 良好 海象：海上 平穏、潮汐 高潮時、潮高 約34cm（浜田） 月齢：0.3
事故の経過	本船は、船長が1人で乗り組み、釣り客8人を乗せ、釣りの目的で令和2年6月21日15時00分ごろ浜田港を出航し、同港北西方沖の釣り場で釣りを行った後、01時05分ごろ帰途についた。 船長は、操舵室の上部に設置された操縦席（以下「本件操縦席」という。）に腰を掛けて操船に当たり、右手で操舵リモコンを操作しながら、新西防波堤の南端と ^{おけ} 桶島 ^{あかじま} の間の水路に向け、浜田市赤島鼻北端

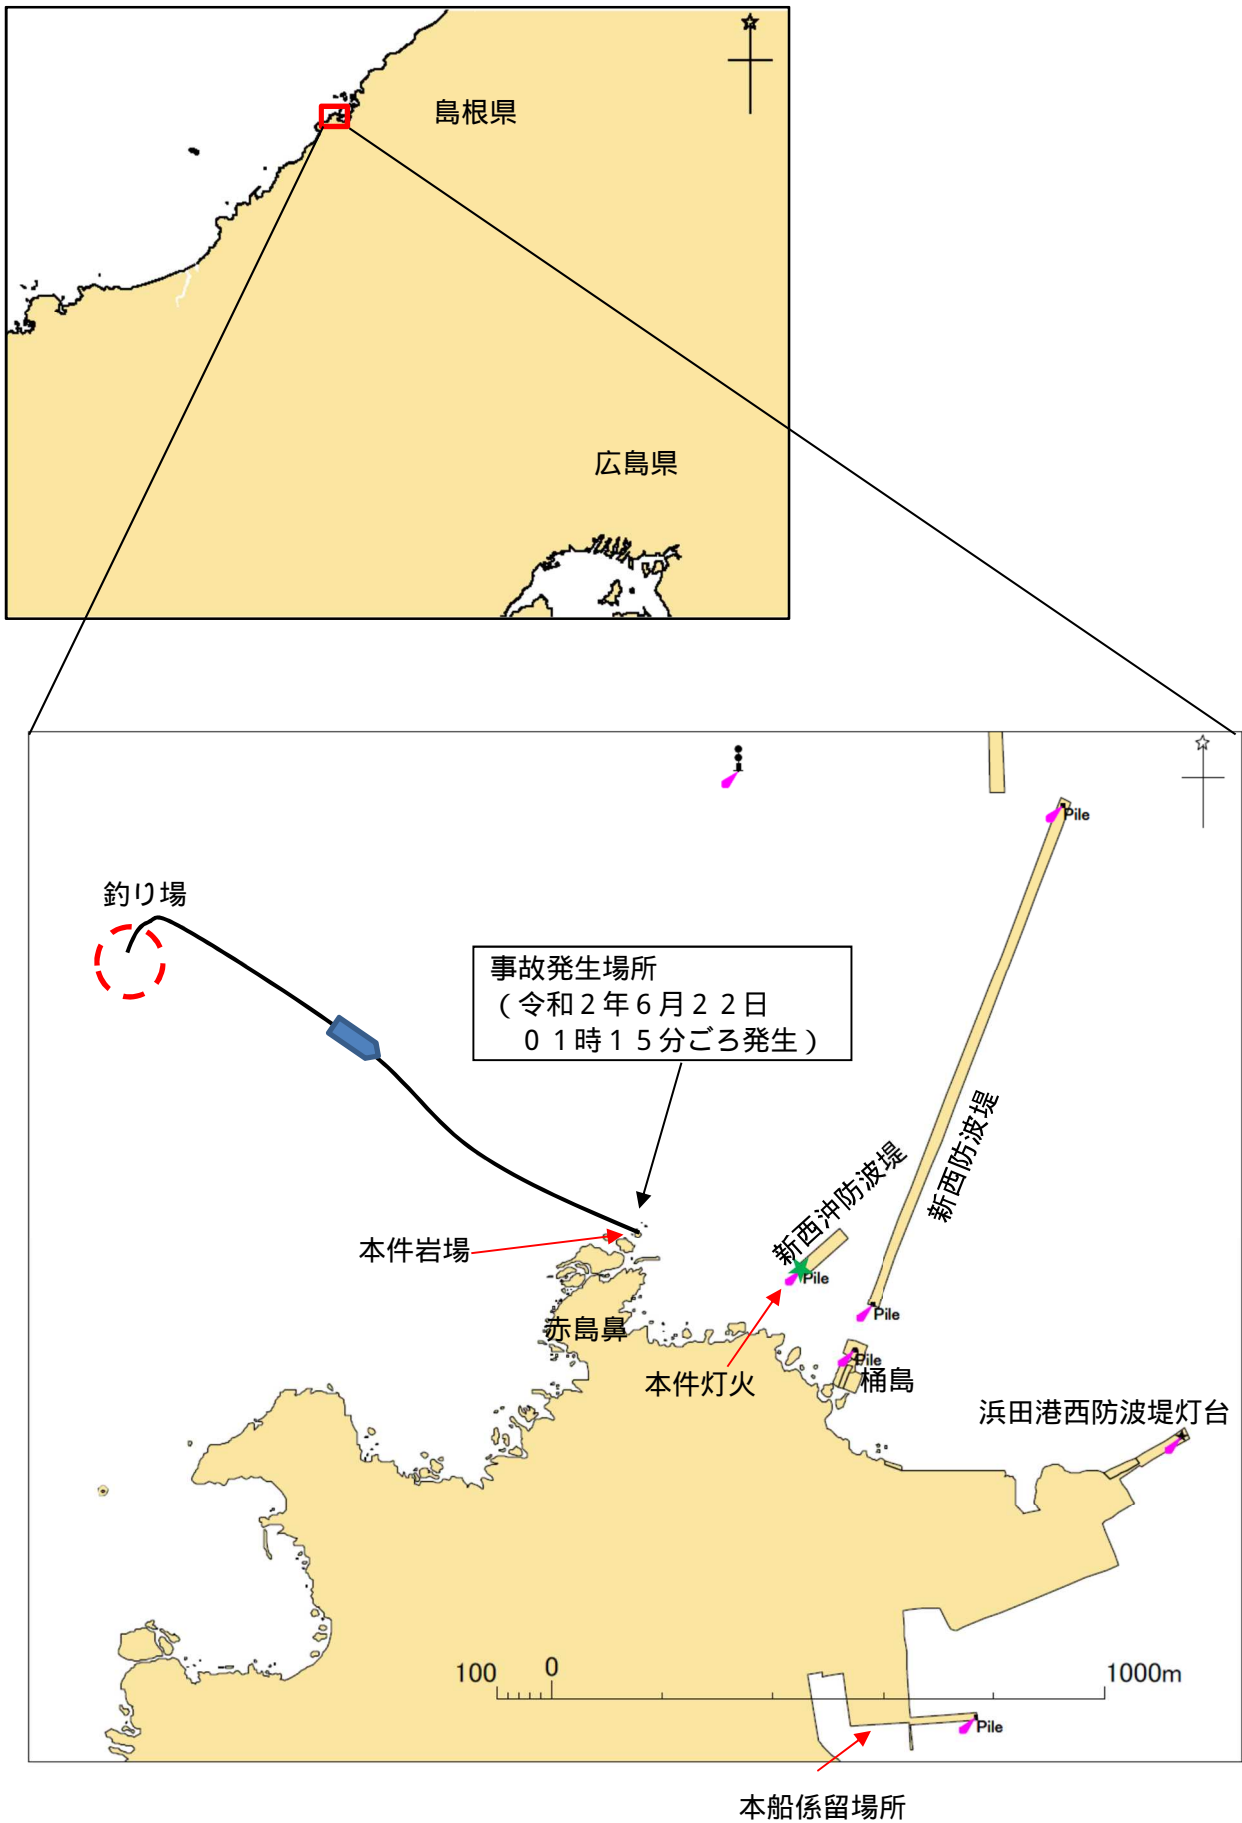
付図1 事故発生経過概略図

<p>の岩場（以下「本件岩場」という。）沖を、約4～5ノット（kn）の速力（対地速力、以下同じ。）で、手動操舵により本船を東南東進させていた。</p> <p>船長は、新西沖防波堤南西端に設置された標識灯の灯火（以下「本件灯火」という。）を見ながら進路を定めた際、いつもより本件灯火が明るく見えて同防波堤に接近しているように感じたので、陸岸寄りを航行した。</p> <p>船長は、右舷側の窓から本件岩場が目視できなかったため、左舷側の窓から本件灯火を見ようとしていたところ、本船は、01時15分ごろ本件岩場に衝突した。</p> <p>船長は、本件操縦席前面に設置された旋回窓中央の突起部に顔面を打ち付けた。</p> <p>船長は、01時30分ごろ船長の家族に携帯電話で本事故の発生を連絡し、係留地に駆け付けた船長の別の家族が01時55分ごろ要請した救急車で、浜田市内の病院に搬送され、両側上顎骨骨折と診断された。</p> <p>（付図1 事故発生経過概略図 参照）</p>
<p>その他の事項</p>	<p>本船の喫水は、船首約0.4m、船尾約1.5mであった。</p> <p>本件操縦席の区画は、船首方が見通しの良い位置で操船できるように船橋の上部に設けられていた。</p> <p>（写真2、写真3及び写真4 参照）</p> <p>船長は、浜田港周辺を航行するときは、本件操縦席で操船を行っていたが、本件操縦席からはGPSプロッター及びレーダーの画面までの距離が離れており、船位の確認を行うことは困難であった。</p> <p>（写真3 参照）</p> <p>船長は、夜間は、いつもであれば本件岩場が風波により洗われる様子を見て、同岩場との距離を確認していたが、本事故時、海上が穏やかで風波がなく同岩場が見えなかった。</p> <p>船長は、一本釣り漁業を営みながら、20年以上の遊漁船の経験があり、本事故発生場所付近の夜間航行の経験も豊富にあった。</p> <p>本船の釣り客は、前部甲板に2人、後部甲板に6人が腰を掛けていた。</p>
<p>分析</p> <p>乗組員等の関与</p> <p>船体・機関等の関与</p> <p>気象・海象等の関与</p> <p>判明した事項の解析</p>	<p>あり</p> <p>なし</p> <p>なし</p> <p>本船は、闇夜の浜田港を東南東進中、船長が、目視のみで本件灯火の灯光を頼りに航行していたところ、本件灯火の明るさから防波堤に近いと感じて陸岸寄りに航行したことから、本件岩場に向けて航行していることに気付かず、本件岩場に衝突したものと考えられる。</p>

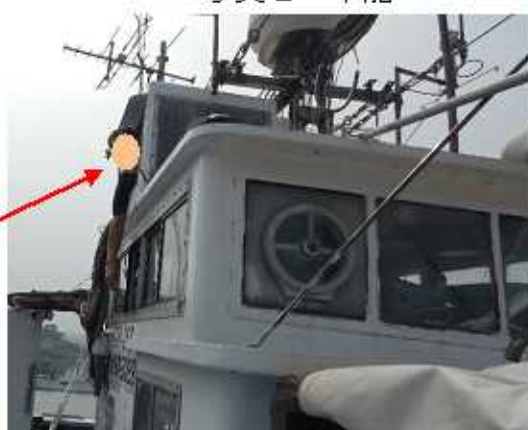
写真2 本船

本件操縦席の右舷側窓から顔を出した状態の船長

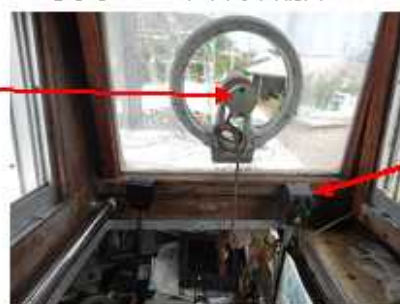
写真3 本件操縦席

船長が顔面を打ち付けた箇所

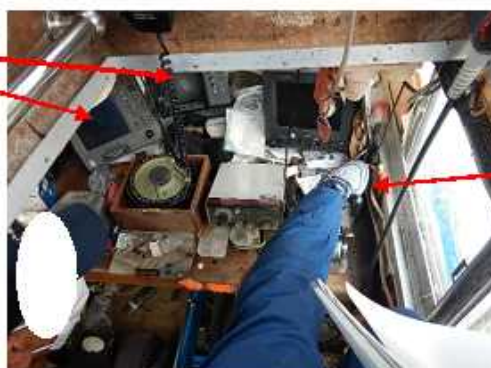
写真4 本件操縦席

<p>船長は、本件操縦席からGPSプロッター及びレーダーを確認することができなかったものの、視界が良く本件灯火が視認できていたことから、目視のみで本件灯火の灯光を頼りに航行していたものと考えられる。</p>
原因	<p>本事故は、夜間、本船が闇夜の浜田港を東南東進中、船長が、目視のみで本件灯火の灯光を頼りに航行していたところ、本件灯火の明るさから防波堤に近いと感じて陸岸寄りに航行したため、本件岩場に向けて航行していることに気付かず、本件岩場に衝突したものと考えられる。</p>
再発防止策	<p>今後の同種事故等の再発防止及び被害の軽減に役立つ事項として、次のことが考えられる。</p> <ul style="list-style-type: none"> ・ 船長は、夜間、本件岩場が視認できないときは、目視のみに頼らず、GPSプロッターやレーダーを活用して船位を確認しながら航行すること。 ・ 船長は、事故発生後、速やかに海上保安庁に通報すること。
