船舶事故調査報告書

事故種類	衝突
発生日時	令和2年8月5日 04時07分ごろ
発生場所	山口県下松市火振岬 ^{ひぶり} 北西方沖 火振岬灯台から真方位302°2.7海里（M）付近 （概位 北緯33°57.2 東経131°46.4）
事故の概要	液体化学薬品ばら積船兼油タンカー ^{とうしゅう} 東秀丸は、南東進中、また、漁船 ^{かづよし} 和吉丸は、北西進中、両船が衝突した。 東秀丸は、右舷船首部外板に擦過傷を生じ、また、和吉丸は、船首部に圧壊を生じた。
事故調査の経過	令和2年8月6日、本事故の調査を担当する主管調査官（広島事務所）ほか1人の地方事故調査官を指名した。 原因関係者から意見聴取を行った。
事実情報 船種船名、総トン数 船舶番号、船舶所有者等 L×B×D、船質 機関、出力、進水等	A 液体化学薬品ばら積船兼油タンカー 東秀丸、499トン 142612、株式会社南陽マリン（船舶所有者、A社）東 ソー物流株式会社（運航者、B社） 64.51m×10.00m×4.50m、鋼 ディーゼル機関、736kW、平成27年10月21日 B 漁船 和吉丸、4.81トン YG3-44805（漁船登録番号）個人所有 10.45m（Lr）×2.66m×0.79m、FRP ディーゼル機関、48kW、昭和54年10月30日 第291-32107号（船舶検査済票の番号）
乗組員等に関する情報	A 船長A 58歳 四級海技士（航海） 免許年月日 昭和60年4月5日 免状交付年月日 令和元年12月18日 免状有効期間満了日 令和7年4月4日 B 船長B 76歳 一級小型船舶操縦士・特殊小型船舶操縦士・特定 免許登録日 昭和50年4月14日 免許証交付日 令和2年4月9日 （令和7年4月29日まで有効）

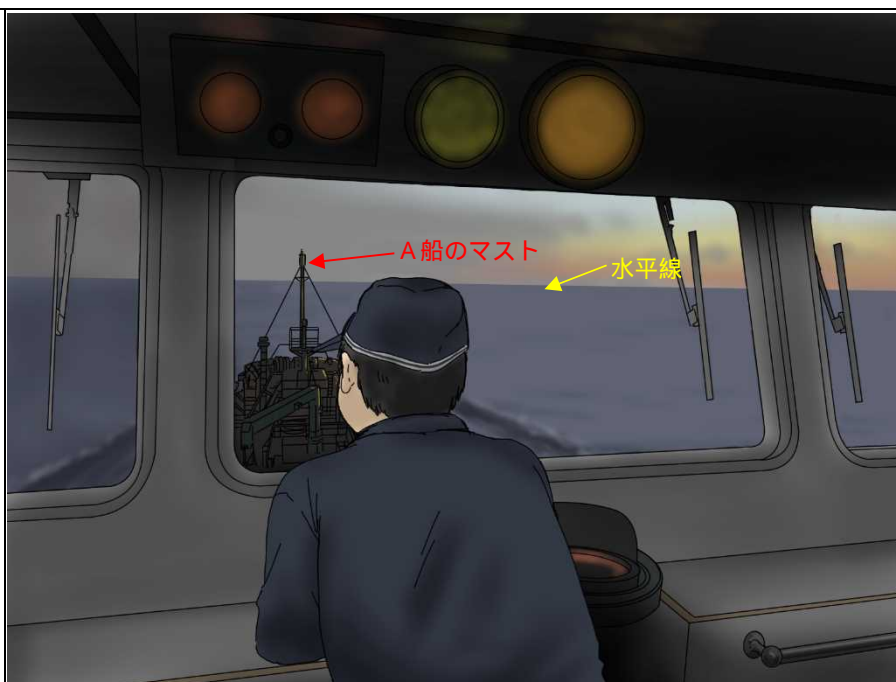
図1 船橋前面の窓の前にある柵の上に肘を乗せた姿勢をとり、
じっと前方を見ている船長（イメージ）

船長Aは、前路に航行の支障となる他船はいないと思い込んでいたこと、及び船橋前面の窓の前の柵の上に両肘を乗せた姿勢をとり、じっと前方を見ていたことから、船首方から接近するB船の灯火が一時

<p>的にA船のマストの陰に隠れていて、B船を視認できなかった可能性があると考えられる。</p> <p>B船は、火振岬北西方沖を北西進中、船長Bが、船首方にA船を視認していたものの、入航までに魚の選別作業を終えようと思い、後部甲板で同作業を行いながら同じ針路及び速力で航行を続けたことから、避航する時機を失し、A船と衝突したものと考えられる。</p> <p>船長Bは、これまで行き会い状態であっても内航船の方が漁船であるB船を避けて航行してくれていたことから、A船もB船の存在に気付いており、A船がB船を避けて通過していきと思ったものと考えられる。</p> <p>船長Bは、魚市場の競りの時間に間に合わせようと思ったことから、A船から目を離し、魚の選別作業を続けたものと考えられる。</p>
<p>原因</p>	<p>本事故は、夜間、火振岬北西方沖において、A船が南東進中、B船が北西進中、船長Aが、前路に航行の支障となる他船はいないと思い込み、船橋前面の窓の前の棚の上に両肘を乗せた同じ姿勢で、目視のみに頼って航行を続け、また、船長Bが、船首方にA船を視認していたものの、入航までに魚の選別作業を終えようと思い、後部甲板で同作業を行いながら同じ針路及び速力で航行を続けたため、両船が衝突したものと考えられる。</p>
<p>再発防止策</p>	<p>今後の同種事故等の再発防止に役立つ事項として、次のことが考えられる。</p> <ul style="list-style-type: none"> ・船橋当直者は、夜間は目視のみに頼らず、常に最善の状態としたレーダーを活用し、常時、適切な見張りを行うこと。 ・船橋当直者は、小型船の灯火はマストの陰に隠れて視認できないことがあるので、顔や身体を動かすなどして同じ姿勢を続けないこと。 ・船長は、早めに避航動作をとること。 ・漁船の船長は、前路に認めた他船が自船を避けてくれると思って目を離すことなく、継続した見張りを行うこと。

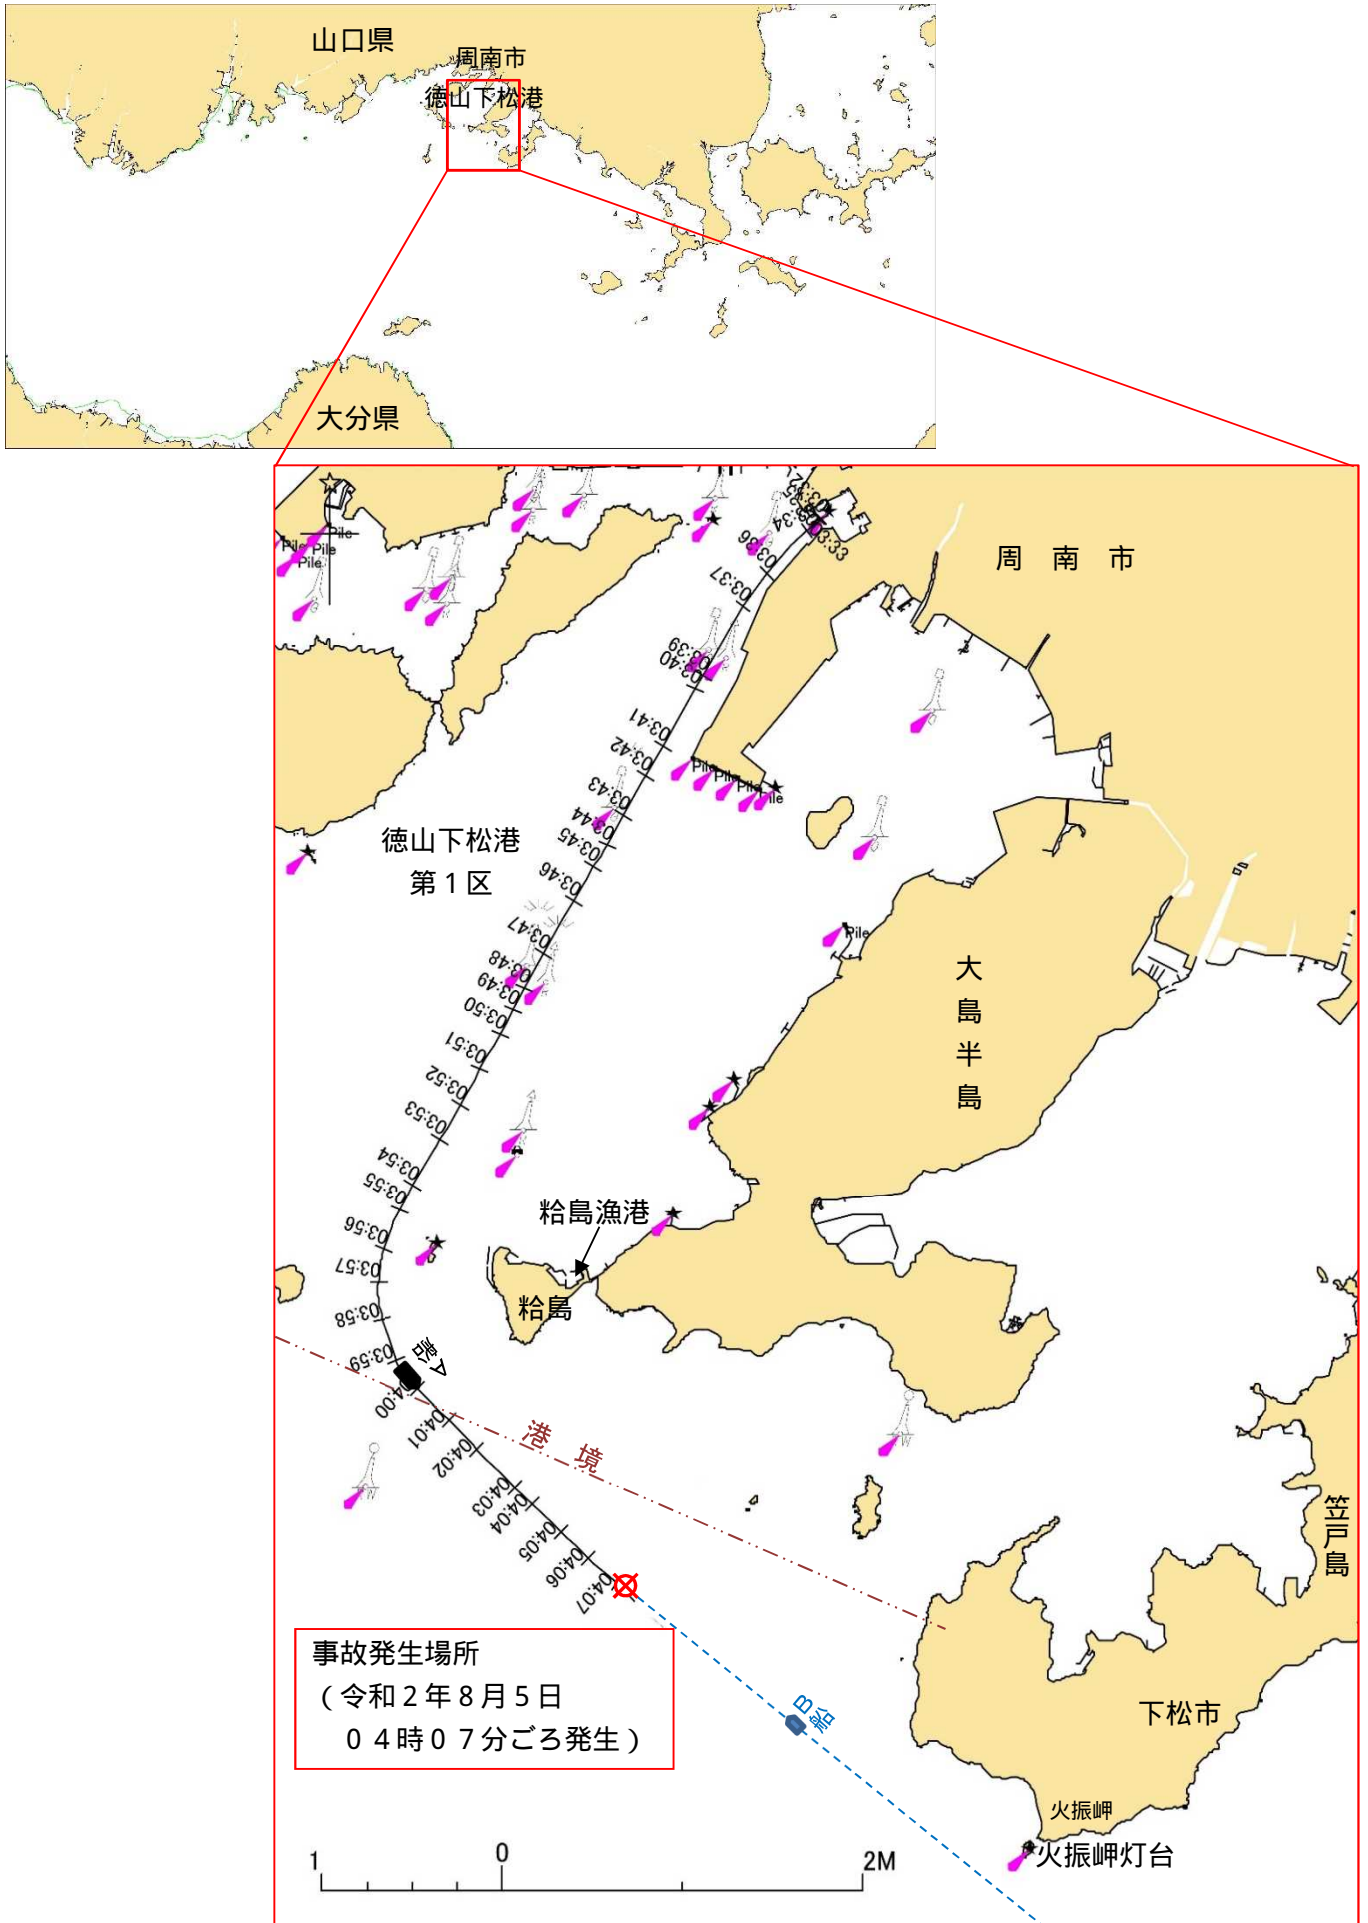
付図1 事故発生経過概略図

A船は、火振岬北西方沖を南東進中、船長Aが、前路に航行の支障となる他船はいないと思い込み、船橋前面の窓の前の柵の上に両肘を乗せた同じ姿勢で、目視のみに頼って航行を続けたことから、船首方からA船に向かって接近してくるB船に気付かず、B船と衝突したものと考えられる。
