## 船舶事故調査報告書

令和3年4月28日

運輸安全委員会（海事専門部会）議決

事故種類	乗組員死亡
発生日時	令和2年8月28日 17時00分ごろ
発生場所	不明（岡山県備前市前島南方沖）
事故の概要	漁船第2松栄丸は、知人のかき養殖漁の手伝いを終えて帰航中、船長が落水して溺死した。
事故調査の経過	令和2年10月14日、本事故の調査を担当する主管調査官（広島事務所）ほか1人の地方事故調査官を指名した。 原因関係者からの意見聴取は、本人が本事故で死亡したため行わなかった。
事実情報 船種船名、総トン数 船舶番号、船舶所有者等 L×B×D、船質 機関、出力、進水等	漁船 第2松栄丸、1.1トン OY3-22382（漁船登録番号） 個人所有 6.71m(Lr)×2.02m×0.76m、FRP ガソリン機関（船外機）44.1kW、平成8年1月3日 第271-39727号（船舶検査済票の番号）
乗組員等に関する情報	船長 60歳 二級小型船舶操縦士・特殊小型船舶操縦士・特定 免許登録日 昭和58年5月20日 免許証交付日 令和元年6月21日 （令和6年10月16日まで有効）
死傷者等	死亡 1人（船長）
損傷	なし
気象・海象	気象：天気 晴れ、風向 東南東、風速 約0.7m/s 海象：海上 平穏、潮汐 上げ潮の中央期、水温 約29
事故の経過	船長は、令和2年8月28日11時00分ごろ自宅を出た後、本船に1人で乗り組み、備前市鴻島南西方のかき筏で作業する知人に弁当を届ける目的で、備前市穂浪漁港を出航した。 船長は、12時00分ごろ知人に弁当を届けた後、筏の整備作業を手伝い、16時00分ごろ知人の船と共に帰航の途につき、16時10分ごろ備前市曾島西方沖で知人と別れた。 船長と同じ漁業協同組合（以下「所属漁協」という。）に所属する漁船の船長（以下「船長A」という。）は、いいだこ漁に向かう途

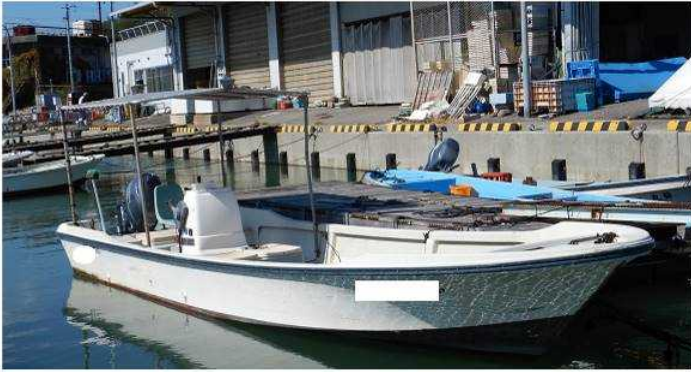
<p>中、29日06時00分ごろ、備前市<sup>へそび</sup>臍尾鼻付近の岩に乗り揚げている本船を発見し、船上に人が倒れているのではないかと思い確認したが、無人で誰の船かも分からなかったため、漂流船と思い漁に向かった。</p> <p>所属漁協の担当者は、08時30分ごろ漁を終えて帰港した船長Aから無人の船の位置と船名を伝えられて、船長の携帯電話に連絡をしたが、電話が繋がらない状態であった。</p> <p>所属漁協の組合長は、09時15分ごろ所属漁協担当者が本船を確認して携帯電話が船上にあることを確認した後、10時30分ごろ所属漁協の組合員12人により船長の捜索に当たることとし、併せて海上保安庁にも10時41分ごろ通報した。</p> <p>所属漁協の組合員は、捜索を行っていたところ、11時17分ごろ、備前市前島南岸にうつ伏せの状態<sup>うつぶせ</sup>で、船長が所有するかき養殖施設の抑制柵<sup>よくいだな</sup>*1付近の海岸に打ち上げられている船長を発見して、12時00分ごろ穂浪漁港に搬送し、警察署に引き渡された。</p> <p>船長は、岡山市内の病院の医師により死因が溺死、死亡推定時刻が28日17時00分ごろと検案された。</p> <p>(付図1 事故発生場所概略図 参照)</p>
<p>その他の事項</p>	<p>本船は、機関が停止した状態で発見され、船体には、衝突痕などの損傷はなかった。(写真1参照)</p> <p>船長の知人は、船長は近日中に抑制柵の作業を行う話をしていたので、帰航中に同柵の点検のために立ち寄った際に落水したのかもしれないと思った。</p> <p>船長は、救命胴衣を着用していなかった。</p> <p>本船の船上には、膨張式救命胴衣が積載されていた。</p> <p>船長の携帯電話は、甲板上に置かれていた。</p> <p>船長の家族の口述によれば、船長は、持病もなく、本事故当日の体調に不調はないように見えた。</p> <p style="text-align: center;">写真1 本船</p>
