船舶事故調査報告書

令和3年4月28日
 運輸安全委員会（海事専門部会）議決
 委員 佐藤 雄二（部会長）
 委員 田村 兼吉
 委員 岡本 満喜子

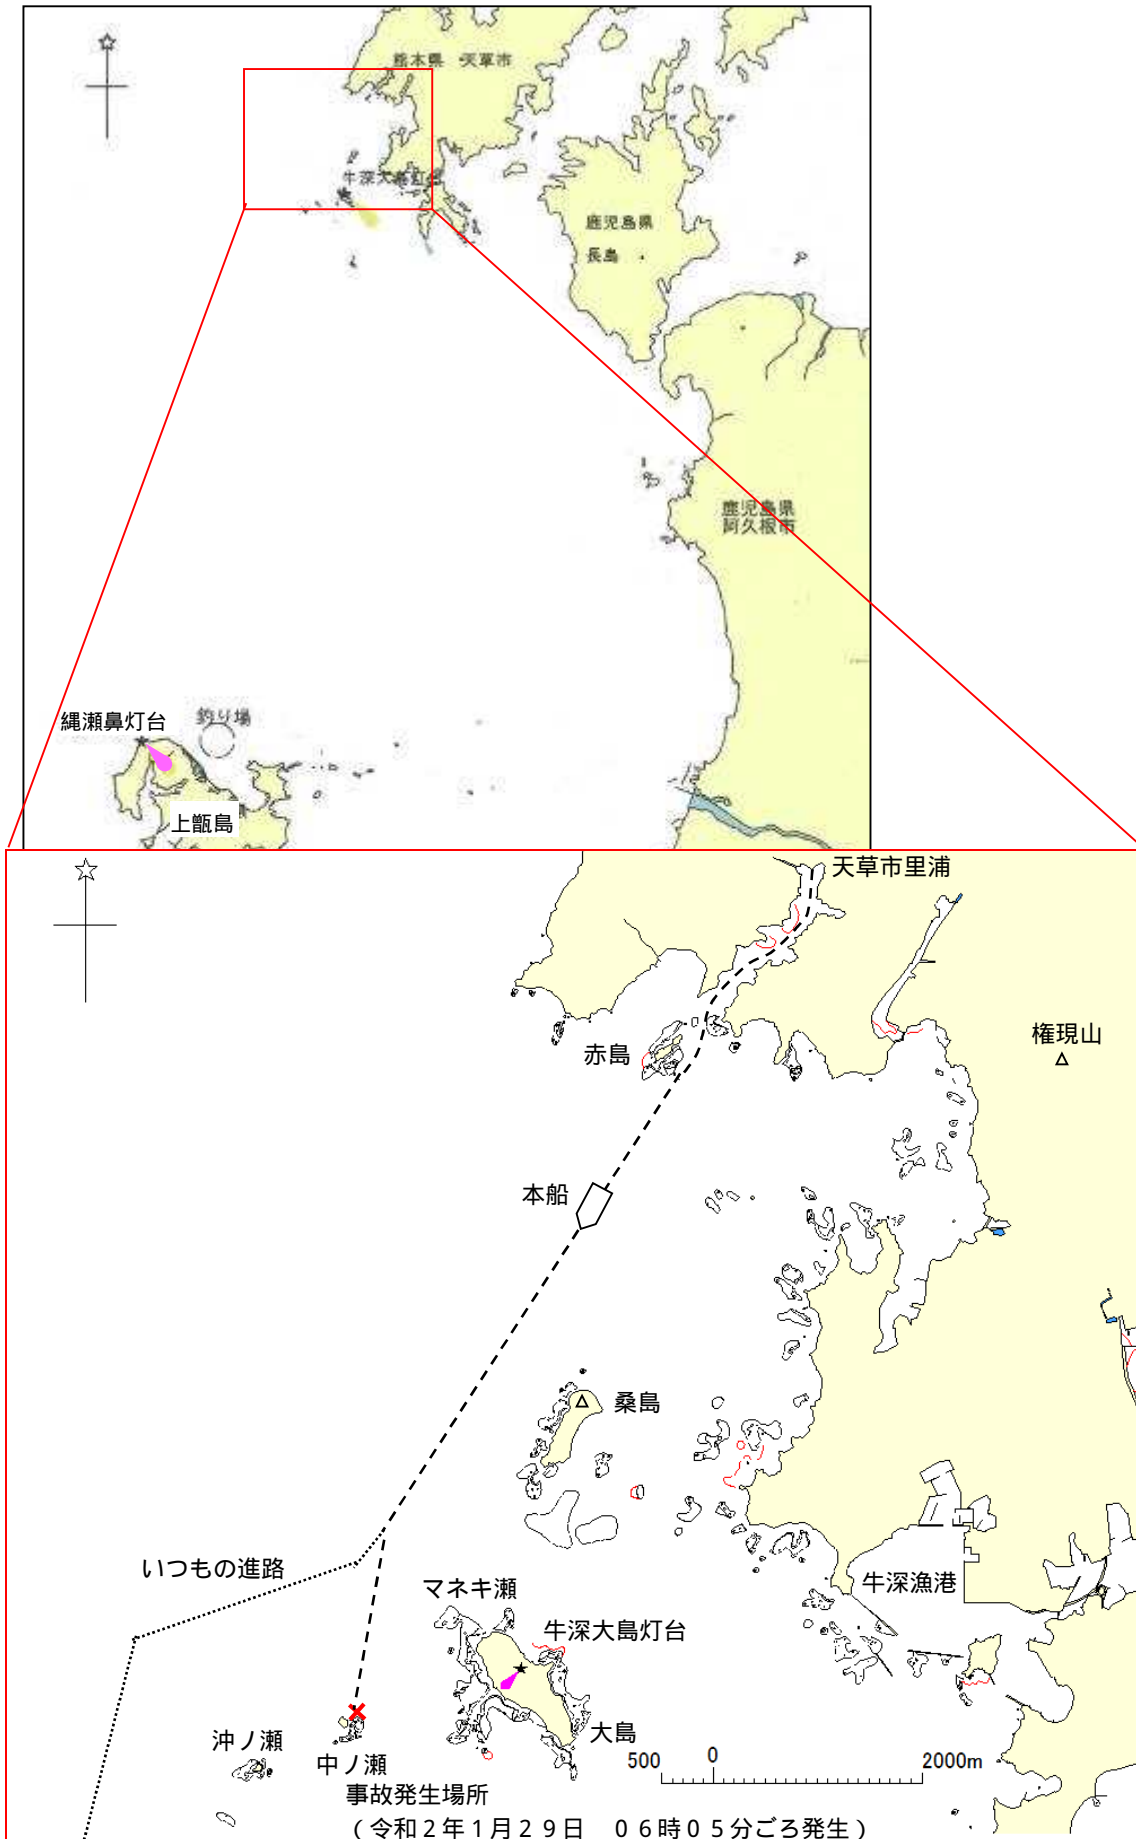
付図1 事故発生経過概略図

<p>船長は、ふだん、上甕島北方沖の釣り場に向かう際、桑島南西方沖で右転して西南西進した後、沖ノ瀬北西方沖で左転して釣り場に向け南南西進していた。</p> <p>本船が桑島南西方沖を航行していたとき、船長は、魚の活性が上がる日出前に釣り場に着けるよう、いつもの進路より近道となる大島と中ノ瀬との間を航行することを思い立ち、左舷後方の天草市権現山<small>ごんげん</small>の山頂と桑島の北側山頂の島影を確認し、ほぼ船首方の上甕島の縄瀬鼻<small>なわせ</small>灯台の灯光と左舷方の牛深大島灯台の灯光を見て針路及び船位を感覚的に判断し、左転して南南西進させた。</p> <p>船長は、上甕島の縄瀬鼻灯台の灯光を右舷船首方に、牛深大島灯台の灯光を左舷正横少し前に見たとき、大島北西岸沖に砕ける波を認め、マネキ瀬を通過して大島と中ノ瀬との間を航行していると思ったものの、正確な針路と船位を確認しようと思い、椅子から下りてGPSプロッターを見ることとした。</p> <p>本船は、船長が、椅子から下りる際、操船用リモコンを操舵室の床に落とし、同リモコンを拾って舵輪前の棚に置き、GPSプロッターの電源を入れようとしたとき、06時05分ごろ、突然、衝撃を受けた。</p> <p>船長は、操舵室前部の台で胸部を打ち、反動で操舵室後部の引き戸を押し倒しながら後部甲板に転倒したものの、立ち上がって機関を中立運転とし、海上保安庁に本事故の発生を通報した後、再び後部甲板で倒れ、動けなくなっていたところ、来援した海上保安官から中ノ瀬に乗り揚げたことを告げられた。</p> <p>本船は、来援した天草市の漁業協同組合所属の船舶によって中ノ瀬から引き下ろされ、船長が乗船したまま天草市牛深漁港にえい航された。</p> <p>船長は、救急車によって病院に搬送され、右外傷性気胸、右肋骨骨折<small>ろっこつ</small>と診断された。</p> <p>(付図1 事故発生経過概略図、写真1 本船 参照)</p>
その他の事項	<p>本船の喫水は、船首約0.3m、船尾約1.2mであった。</p> <p>船長は、ふだん、夜間の航行に当たり、天窓から胸から上を出して島影や灯台などを目視のみで確認しながら操船していた。</p> <p>船長は、ふだん、上甕島北方沖の釣り場で2時間ほど釣りを行って午前中に帰港しており、帰港時に大島と中ノ瀬との間を北上したことが数回あり、中ノ瀬やマネキ瀬の存在など付近の水路状況を知っていた。</p> <p>船長は、夜間に大島と中ノ瀬との間を航行したことはなかったものの、昼間に航行した経験から問題なく航行できると思い、桑島南西方沖で左転して南南西進したが、転針前にGPSプロッターで船位を確認しておけば良かったと本事故後に思った。</p>

<p>分析</p> <p>乗組員等の関与 船体・機関等の関与 気象・海象等の関与 判明した事項の解析</p>	<p>あり なし なし</p> <p>本船は、桑島南西方沖を南西進中、船長が、昼間航行した経験から大島と中ノ瀬との間を問題なく航行できると思い、目視のみで島影及び灯台の灯光を確認して針路及び船位を判断し、左転して航行したことから、中ノ瀬に向く針路となっていることに気付かず、同瀬に乗り揚げたものと推定される。</p>
<p>原因</p>	<p>本事故は、夜間、本船が桑島南西方沖を南西進中、船長が、昼間航行した経験から大島と中ノ瀬との間を問題なく航行できると思い、目視のみで島影及び灯台の灯光を確認して針路及び船位を判断し、左転して航行したため、中ノ瀬に向く針路となっていることに気付かず、同瀬に乗り揚げたものと推定される。</p>
<p>再発防止策</p>	<p>今後の同種事故等の再発防止に役立つ事項として、次のことが考えられる。</p> <ul style="list-style-type: none"> ・夜間に初めて航行する海域では、目視のみに頼らず、GPSプロッター等の航海計器を活用し、船位及び針路を確認すること。
