## 船舶事故調査報告書

事故種類	転覆
発生日時	令和2年6月17日 08時20分ごろ
発生場所	長崎県佐世保市口木崎西南西方沖 佐世保港離れ灯標から真方位044°1,020m付近 （概位 北緯33°06.0 東経129°43.5）
事故の概要	漁船鈴栄丸は、活魚運搬船（船名なし）をえい航して北進中、鈴栄丸が転覆した。 鈴栄丸は、機関の濡損等を生じた。
事故調査の経過	令和2年6月23日、本事故の調査を担当する主管調査官（長崎事務所）ほか1人の地方事故調査官を指名した。 原因関係者から意見聴取を行った。
事実情報 船種船名、総トン数 船舶番号、船舶所有者等 L×B×D、船質 機関、出力、進水等	A 漁船 鈴栄丸、4.6トン NS3-504652（漁船登録番号）株式会社吉永（A社） 11.95m(Lr)×2.80m×0.79m、FRP ディーゼル機関、220.65kW、昭和60年5月 第292-35172号（船舶検査済票の番号） B 活魚運搬船（船名なし）総トン数なし なし、A社 26.00m×6.50m×3.80m、FRP 機関なし、平成27年9月（建造年月）
乗組員等に関する情報	A 船長A 35歳 二級小型船舶操縦士 免許登録日 平成30年3月20日 免許証交付日 平成30年3月22日 （令和5年3月21日まで有効）
死傷者等	なし
損傷	A 機関室及び操縦区画の各機器に濡損等（全損） B なし
気象・海象	気象：天気 晴れ、風向 北、風力 2～3、視界 良好 海象：波高 約0.5m、水温 約23
事故の経過	A船は、船長Aが1人で乗り組み、作業員2人を乗せたB船をえい

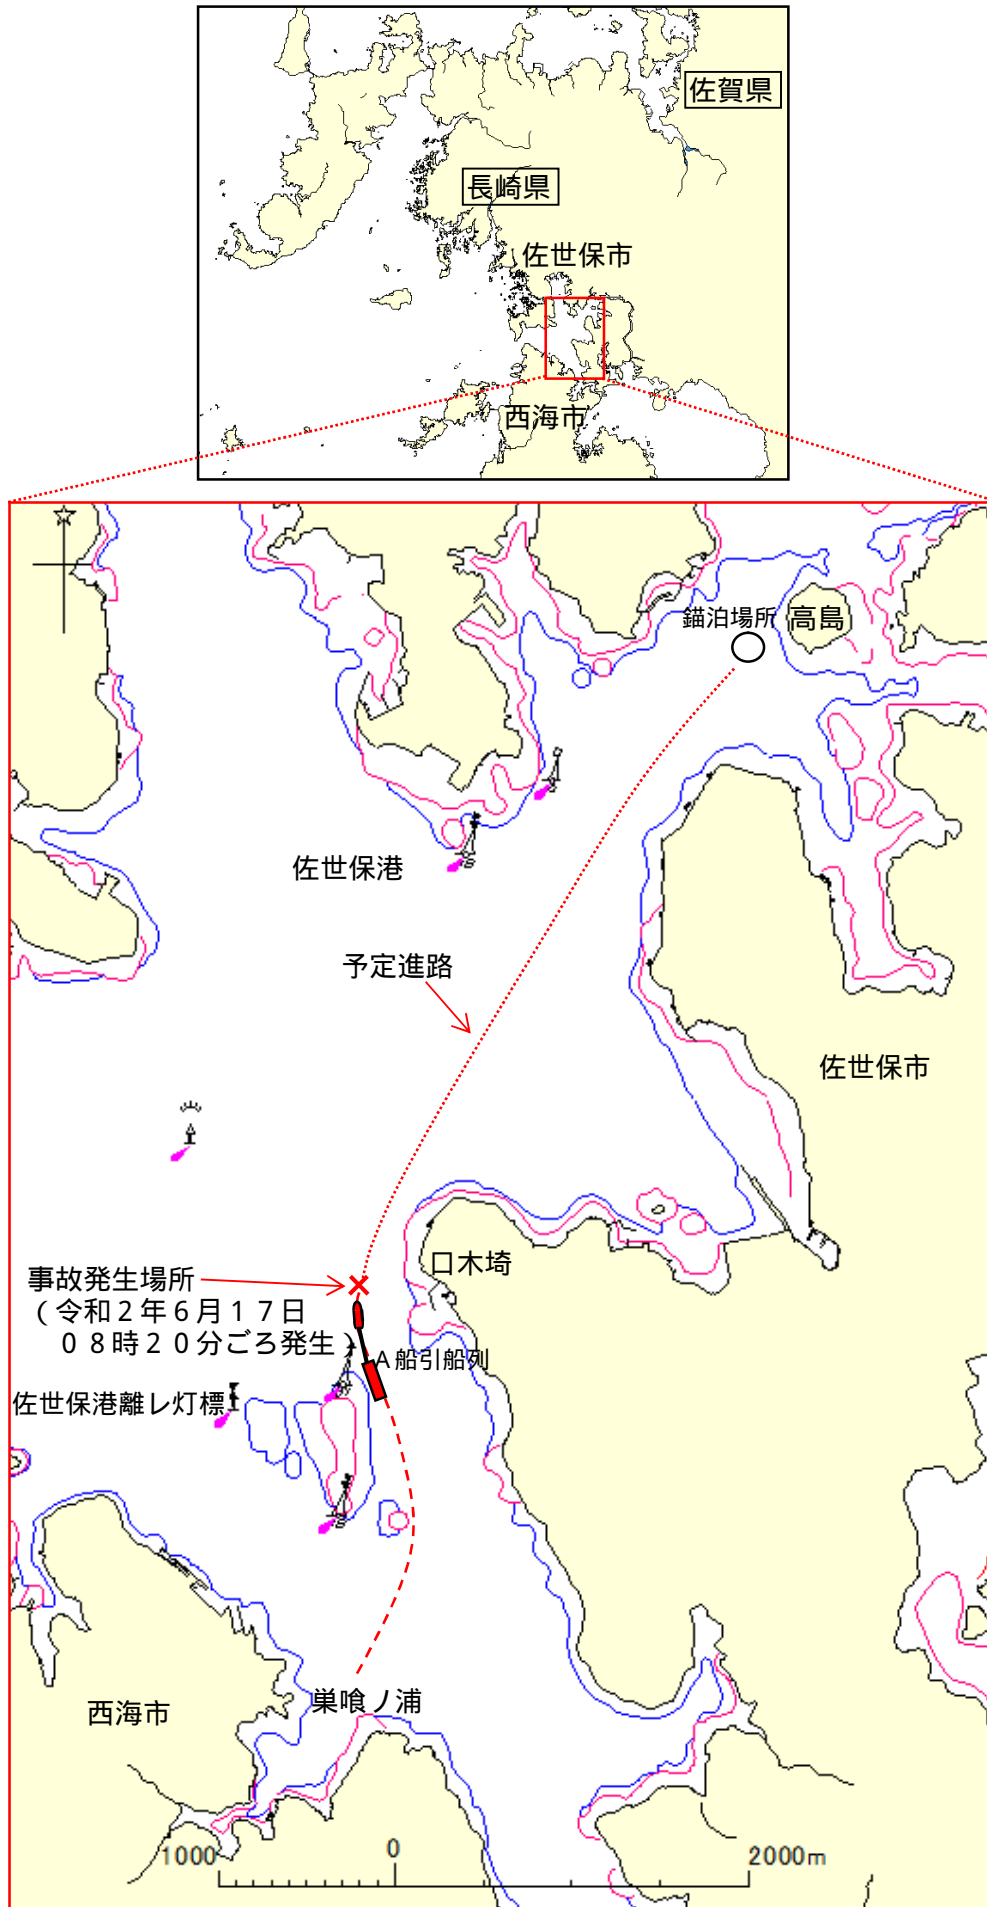
付図1 事故発生経過概略図

A船引船列は、巢喰ノ浦と口木崎の間に拡延する浅所の東側を航行して口木崎西南西方沖を約7ノット（kn）の速力（対地速力、以下同じ。）で北進中、船長Aが小角度の右舵を取りながら、高島南西方沖の錨泊場所に向けて徐々に右転を始めたところ、クルーザー型のプレジャーボート（以下「第三船」という。）がA船の船首方約100mのところを左舷側から右舷側に高速力で通過した。

A船引船列は、同じ速力で小角度の右転を続けていたところ、第三船が通過した後の波高1m以上の引き波を左舷側前部に受け、A船が右舷船尾方に押されて前に進めず、船長Aが左舵一杯としたものの、B船が惰性で前進してA船の左舷側を通過し、緊張したえい航索によりA船が左舷側に横引きされる状況となった。（図2参照）

A船は、船長Aが危険を感じて海に飛び込んだ直後、08時20分ごろ左舷側に傾斜して一気に転覆した。

再発防止策	<p>今後の同種事故等の再発防止及び被害の軽減に役立つ事項として、次のことが考えられる。</p> <ul style="list-style-type: none"> <li>・えい航船は、他船の引き波が接近する場合、引き波に対して船首を立てるように操船すること。</li> </ul>

<ul style="list-style-type: none"><li>・引船列の近くを航行する船舶は、減速するなどして自船の引き波で引船列に影響を与えないように注意すること。</li><li>・船長又は会社の担当者は、事故後、速やかに海上保安庁に事故の発生を通報すること。</li></ul>
--	---

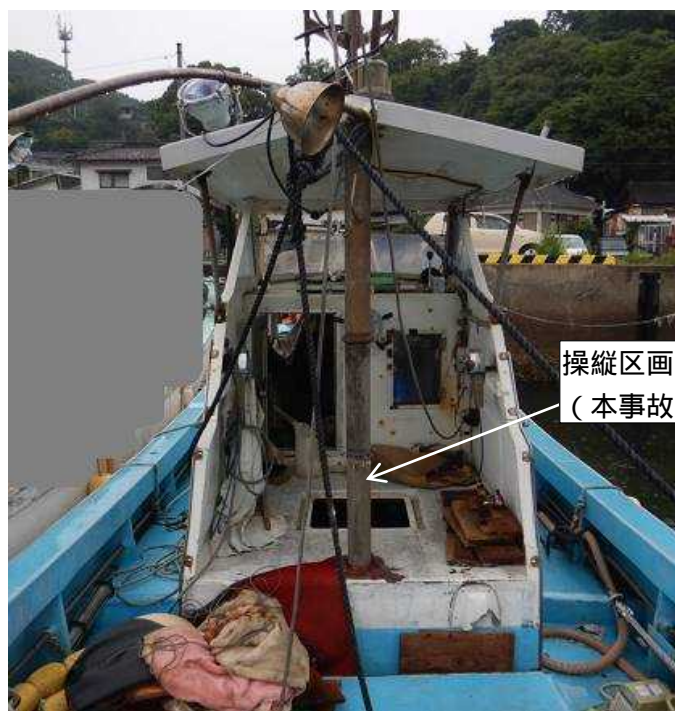
写真2 A船の操縦区画付近

A船引船列は、長さ約52mのえい航索（合成繊維製、直径20mm）が、A船の操縦区画後部の支柱とB船船首部のビットにそれぞれ係止されていた。（図1参照）

操縦区画後部の支柱  
(本事故時は、半分程度の高さ)

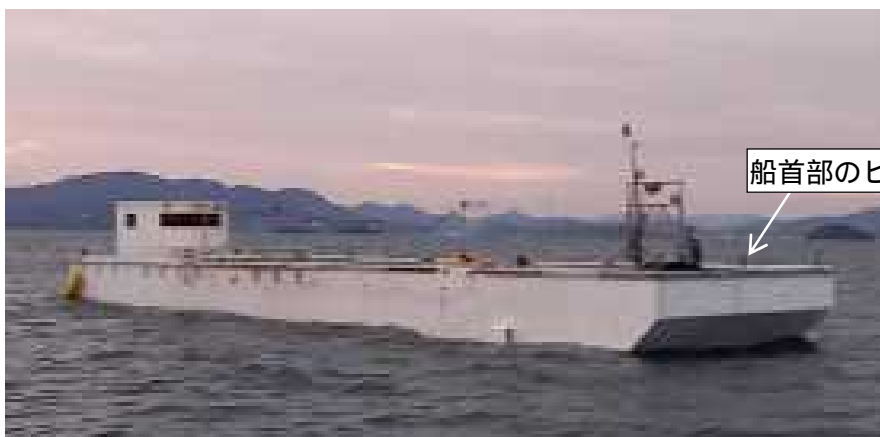
写真3 B船

B船の作業員は、B船の右舷側でA船が左舷側に傾斜するのを認め、えい航索をB船船首部のビットから放そうとしたが、えい航索が緊張していて放せなかった。

船首部のビット
