## 船舶事故調査報告書

令和3年4月28日

事故種類	衝突（灯浮標）
発生日時	令和2年7月1日 09時30分ごろ
発生場所	熊本県熊本市熊本港 百貫港灯台から真方位217°3.1海里（M）付近 （概位 北緯32°45.6 東経130°34.0）
事故の概要	旅客フェリーオーシャンアローは、西進中、灯浮標に衝突した。 オーシャンアローは、左舷ダブルステップバウに擦過傷を生じ、また、灯浮標は、櫓が倒壊した。
事故調査の経過	令和2年7月6日、本事故の調査を担当する主管調査官（長崎事務所）ほか1人の地方事故調査官を指名した。 原因関係者から意見聴取を行った。
事実情報 船種船名、総トン数 船舶番号、船舶所有者等 L×B×D、船質 機関、出力、進水等	旅客フェリー オーシャンアロー、1,674トン 135447、熊本フェリー株式会社 72.09m×12.90m×4.50m、軽合金 ディーゼル機関2基、6,000kW（合計）、平成9年11月13日
乗組員等に関する情報	船長 49歳 四級海技士（航海） 免許年月日 平成9年6月3日 免状交付年月日 平成28年12月2日 免状有効期間満了日 令和4年6月2日
死傷者等	なし
損傷	本船 左舷ダブルステップバウに擦過傷 灯浮標 櫓が倒壊
気象・海象	気象：天気 晴れ、風向 南西、風速 約13m/s、視界 良好 海象：波高 約0.5m
事故の経過	本船は、船長ほか7人が乗り組み、旅客19人を乗せ、乗用車12台、バイク1台を積載し、令和2年7月1日09時25分ごろ長崎県島原市島原港に向けて熊本港のフェリー岸壁の棧橋を離棧した。 本船は、船橋で船長が手動操舵で操船し、機関長が機関操作に当たり、GPSプロッター及びレーダーを作動させ、約14ノット（kn）

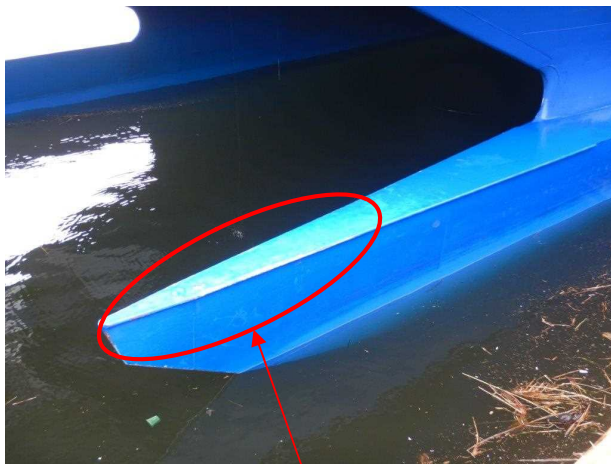
写真2 本船の損傷状況

左舷ダブルステップバウの擦過傷

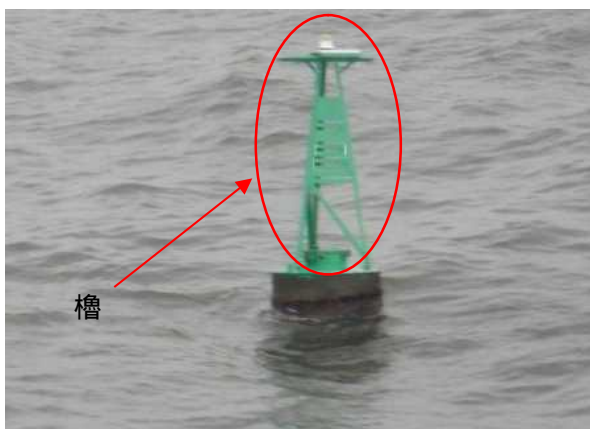
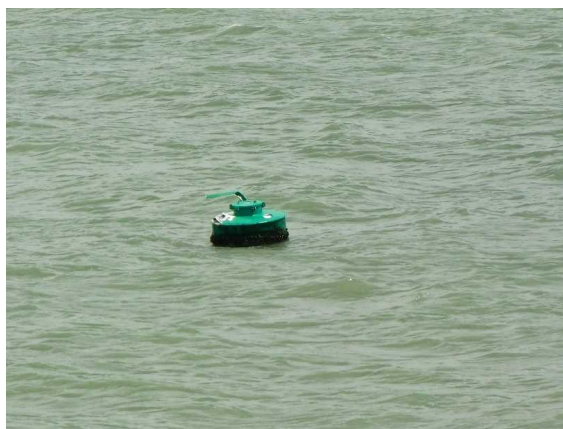
写真3 本件ブイの損傷状況

衝突後の本件ブイ
