# 船舶事故調査報告書

令和3年4月7日  
 運輸安全委員会（海事専門部会）議決  
 委員 佐藤 雄二（部会長）  
 委員 田村 兼吉  
 委員 岡本 満喜子

事故種類	転覆
発生日時	令和2年4月25日 14時30分ごろ
発生場所	岩手県大槌町大槌港東方沖 大槌港灯台から真方位106°1.6海里（M）付近 （概位 北緯39°20.4 東経141°57.9）
事故の概要	漁船大盛丸は、養殖施設の錨網の敷設作業中、転覆した。 大盛丸は、甲板員1人が死亡し、船外機等に濡損を生じた。
事故調査の経過	令和2年5月15日、本事故の調査を担当する主管調査官（仙台事務所）ほか1人の地方事故調査官を指名した。 原因関係者から意見聴取を行った。
事実情報 船種船名、総トン数 船舶番号、船舶所有者等 L×B×D、船質 機関、出力、進水等	漁船 大盛丸、2.6トン IT3-44465（漁船登録番号）、新おおつち漁業協同組合 9.32m（Lr）×2.76m×1.04m、FRP ガソリン機関（船外機）、147kW（動力漁船登録票による）、平成27年4月21日
乗組員等に関する情報	船長 54歳 一級小型船舶操縦士 免許登録日 平成19年2月8日 免許証交付日 令和元年7月1日 （令和6年7月21日まで有効） 甲板員 82歳
死傷者等	死亡 1人（甲板員）
損傷	船外機、航海計器等に濡損
気象・海象	気象：天気 晴れ、風向 南南東、風力 3 海象：海上平穏、潮汐 上げ潮の中央期、水温 約9
事故の経過	本船は、船長及び甲板員が乗り組み、令和2年4月25日12時30分ごろ、ほや養殖施設に敷設されている錨網の交換を行う目的で、大槌港を出港し、13時00分ごろ、大槌港東方沖に設置されている同施設に到着した。（図1参照）

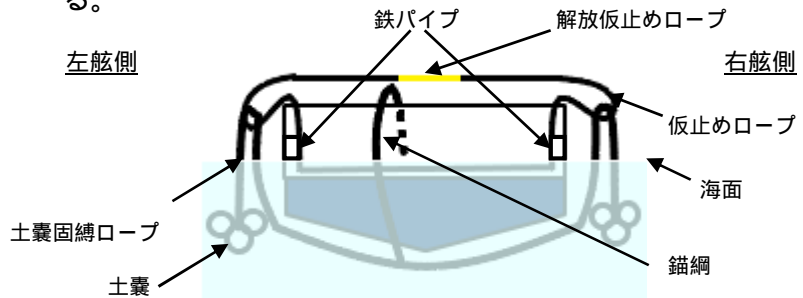
図2 ほや養殖施設への土嚢投入作業前の準備状況

船首部両舷側から土嚢固縛ロープ各1本をそれぞれ投入して船底を通し、あらかじめ船体に結着している錨網と結び付ける。

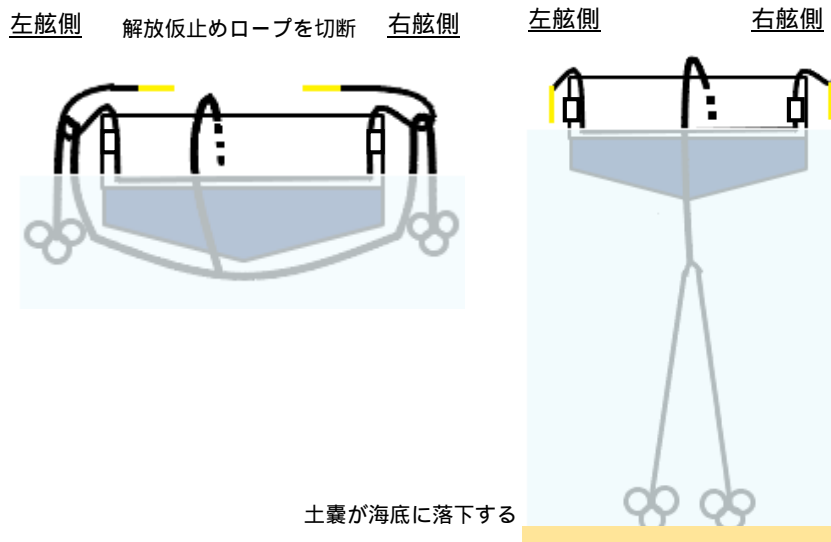
図3 ほや養殖施設への錨綱の敷設作業の状況（通常）

土嚢各30袋を吊るした後、本船を土嚢の投入場所に移動させる。解放仮止めロープを切断することにより、土嚢固縛ロープが仮止めロープから外れて両舷側の土嚢及び錨綱が一気に海底に落下する。

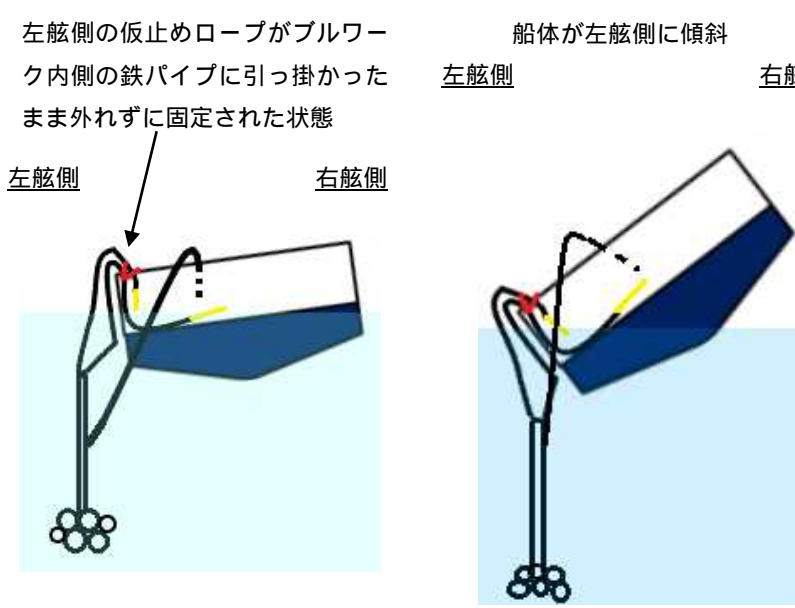
<p>図4 本事故発生時のぼや養殖施設への土嚢投入状況</p>

<p>本船は、船体の漂流防止措置が講じられた後、26日、僚船により大槌港までえい航された。</p> <p>(付図1 事故発生場所概略図、写真1 本船 参照)</p>
<p>その他の事項</p>	<p>船長は、本事故後、本船の左舷側ブルワーク内側の鉄パイプが若干湾曲していることに気付き、本事故時、左舷側の仮止めロープがブルワーク内側の鉄パイプに圧着若しくは引っ掛かった状態で外れずに固定された状態となり、同パイプに荷重が掛かって湾曲するとともに、船体が左舷側に傾斜したと本事故後に思った。(図4、写真2 参照)</p> <p>左舷側の仮止めロープがブルワーク内側の鉄パイプに引っ掛かったまま外れずに固定された状態</p> <p>船体が左舷側に傾斜</p> <p>左舷側 右舷側</p>

<p>た。</p> <p>船長は、本事故当時、救命胴衣を着用していたものの、甲板員は、救命胴衣を着用していなかった。</p>
<p><b>分析</b></p> <p>乗組員等の関与</p> <p>船体・機関等の関与</p> <p>気象・海象等の関与</p> <p>判明した事項の解析</p>	<p>あり</p> <p>あり</p> <p>なし</p> <p>本船は、大槌港東方沖において、総重量約2.4～3.0 tの土嚢を積載して乾舷が減少した状態で、ほや養殖施設の錨網の敷設作業中、土嚢の投入作業で解放仮止めロープを切断した際、左舷側の土嚢固縛ロープが仮止めロープから外れずに右舷側の土嚢が左舷船底下に移動するとともに、左舷側に大傾斜して転覆したものと考えられる。</p> <p>本船は、本事故当時、使用していた仮止めロープが約2～3年経過したものであったことから、仮止めロープの経年劣化等によって、よじれ、ねじれ等が発生し、ブルワーク内側の鉄パイプに圧着若しくは引っ掛かって外れなかった可能性があると考えられるが、目撃者がいないことから、その状況を明らかにすることはできなかった。</p> <p>甲板員は、本事故当時、救命胴衣を着用しておらず、本船が転覆した後、本船内から海面に浮上することができずに溺死したものと考えられる。</p>
<p><b>原因</b></p>	<p>本事故は、本船が、大槌港東方沖において、総重量約2.4～3.0 tの土嚢を積載して乾舷が減少した状態で、ほや養殖施設の錨網の敷設作業中、土嚢の投入作業で解放仮止めロープを切断した際、左舷側の土嚢固縛ロープが仮止めロープから外れずに右舷側の土嚢が左舷船底下に移動するとともに、左舷側に大傾斜して転覆したものと考えられる。</p>
<p><b>再発防止策</b></p>	<p>今後の同種事故等の再発防止に役立つ事項として、次のことが考えられる。</p> <ul style="list-style-type: none"> <li>・ 小型船舶に重量物を積載して作業する場合、乾舷が低下するとともに、作業中に重量物の配置に偏りが生じた際、船体が傾斜して転覆することがないように、積載する重量物に応じた船舶を使用することが望ましい。</li> <li>・ 小型船舶の暴露甲板では救命胴衣を着用すること。</li> </ul>
