船舶事故調査報告書

事故種類	乗揚
発生日時	令和2年10月1日 13時30分ごろ
発生場所	長崎県平戸市南竜崎北岸（平戸瀬戸） 小田助瀬灯標から真方位157°430m付近 （概位 北緯33°21.6 東経129°34.2 ）
事故の概要	漁船美明丸は、操業中、南竜崎北岸に乗り揚げた。 美明丸は、舵軸の曲損等を生じた。
事故調査の経過	令和2年10月15日、本事故の調査を担当する主管調査官（長崎事務所）ほか1人の地方事故調査官を指名した。 原因関係者から意見聴取を行った。
事実情報 船種船名、総トン数 船舶番号、船舶所有者等 L×B×D、船質 機関、出力、進水等	漁船 美明丸、4.86トン NS3-506548（漁船登録番号）個人所有 8.75m(Lr)×2.30m×0.84m、FRP ディーゼル機関、18.39kW、昭和55年1月25日 第292-35057号（船舶検査済票の番号）
乗組員等に関する情報	船長 68歳 二級小型船舶操縦士・特殊小型船舶操縦士・特定 免許登録日 昭和51年4月30日 免許証交付日 平成31年2月14日 （令和6年7月20日まで有効）
死傷者等	なし
損傷	舵軸及びプロペラ翼に曲損、船底外板に擦過傷
気象・海象	気象：天気 晴れ、風向 北東、風力 4、視界 良好 海象：海上 平穏、潮汐 下げ潮の末期、潮流 南南東流3～4ノット(kn)
事故の経過	本船は、船長が1人で乗り組み、南竜崎北西方沖の漁場において、船長が、操縦区画の右舷側に立ち、右手で釣り糸を持って左手で舵輪及び機関操縦レバーの操作を行い、令和2年10月1日13時05分ごろしいらの引き縄漁を開始した。 船長は、先端に疑似餌を付けた長さ約50mの釣り糸を船尾部から投入し、機関回転数を一定にして約5knの対水速力で引き、南竜崎北方沖から小田助瀬西方沖に向け北西進して右に旋回した後、小田助

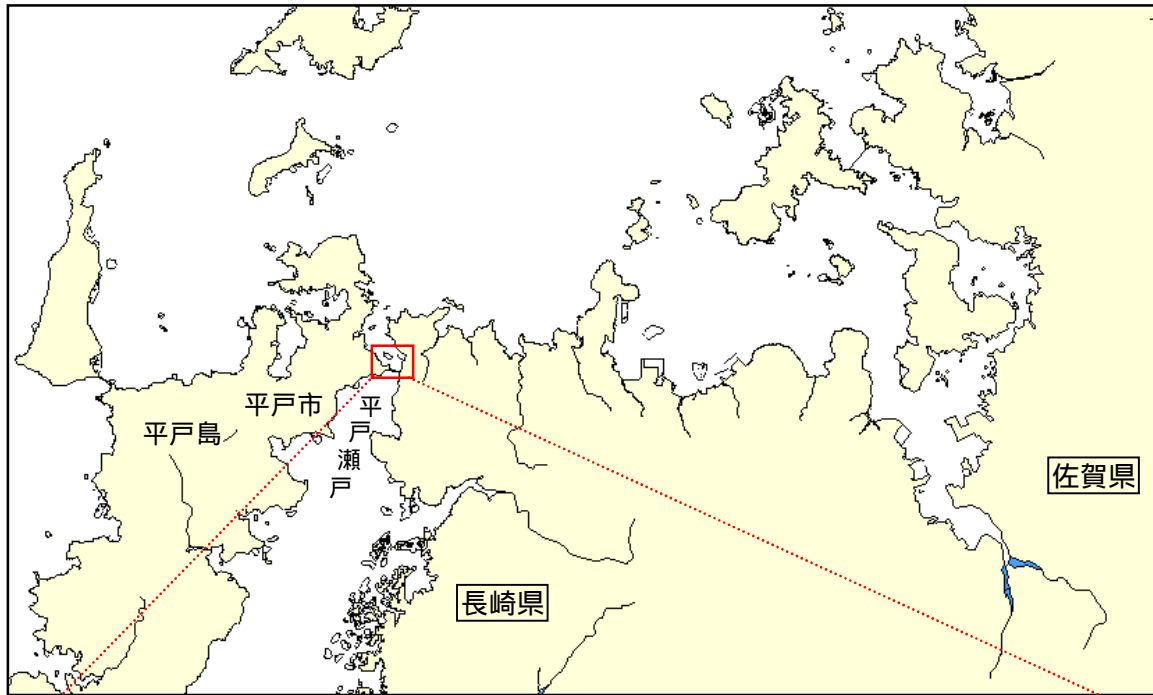
付図1 事故発生経過概略図

船長は、風潮流で圧流されないよう右舵を取って船首を北方に向けた後、しいらを釣り上げることに意識を集中していたところ、南南東方への潮流及び北東風で本船が徐々に後方（南南東方）に圧流され始め、船首が回って南南東方を向いたので、機関を全速力後進運転としたものの、更に南南東方に圧流され、13時30分ごろ本船が南竜崎北岸に乗り揚げた。

再発防止策	<p>今後の同種事故等の再発防止及び被害の軽減に役立つ事項として、次のことが考えられる。</p> <ul style="list-style-type: none"> ・風や潮流が強い状況下、陸地に近い場所で操業する場合、風潮流による圧流を考慮し、安全を優先して操業すること。 ・小型船舶の暴露甲板では、救命胴衣を着用すること。
