船舶事故調査報告書

船種 船名 漁船 博丸
漁船登録番号 ON2 - 0450
総トン数 7.3トン

事故種類 転覆
発生日時 令和2年8月22日 17時00分ごろ
発生場所 沖縄県石垣市石垣島^{しらほ}白保埼東方沖
平久保埼^{ひらくぼ}灯台から真方位180°16.8海里(M)付近
(概位 北緯24°19.7 東経124°18.9)

令和3年5月12日
運輸安全委員会(海事専門部会)議決
委員長 佐藤 雄二(部会長)
委員 田村 兼吉
委員 岡本 満喜子

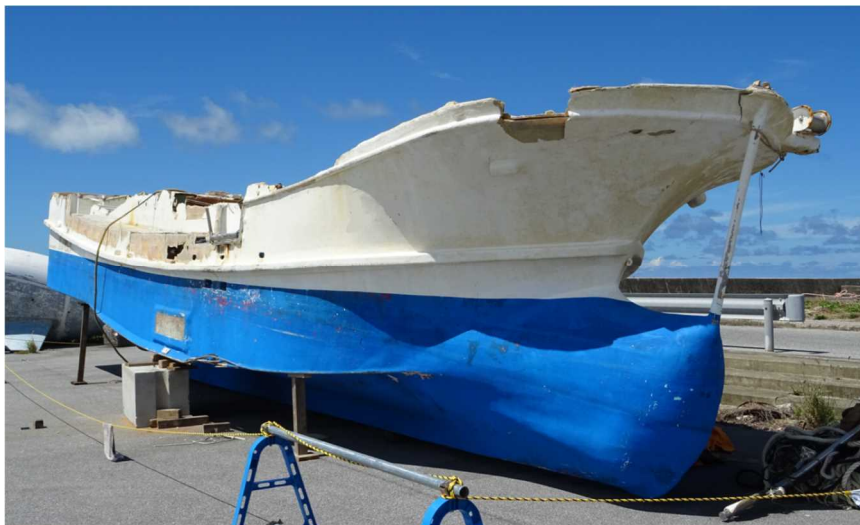
写真 1 陸揚げ後の本船

海上保安庁の情報によれば、本船は、8 月 24 日に発見された際、海上保安庁の潜水士が海面下の船体の状況を確認したところ、上甲板より上部にある構造物が破損して消失していた。

また、後日、本船が陸揚げされた際の状況は写真 1 のとおりであり、所属漁協担当者の口述によれば、本船は、その後、廃船処理された。（写真 1 参照）

2.3から、本船は、上甲板より上部にある構造物が破損して消失し、全損となったものと認められる。

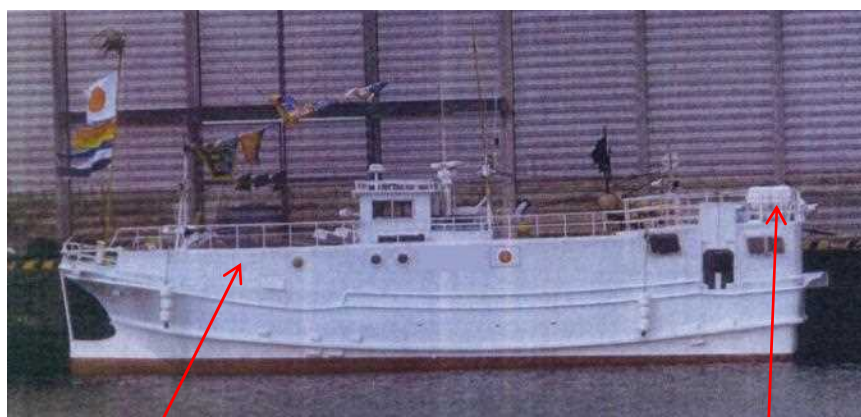
写真2 本船(平成23年ごろ撮影)

本船は、船首部に1つ（約400）、船体中央部の両舷に各2つ（各1,000）、船尾部の両舷に各1つ（約300）、合計7つ（約5,000）の燃料タンクを、また、賄室の下に清水タンク（約200）をそれぞれ備えており、放水口が、船首部両舷に各1か所、前部甲板両舷に各5か所、船体中央部両舷に各2か所、後部甲板左舷側に3か所及び同甲板右舷側に2か所設けられ、作業時の甲板作業中に波しぶきがかかるのを防ぐ目的で、船体の左舷側に上甲板上の高さが170～180cm程度のオーニングが設置されていた。（写真2参照）

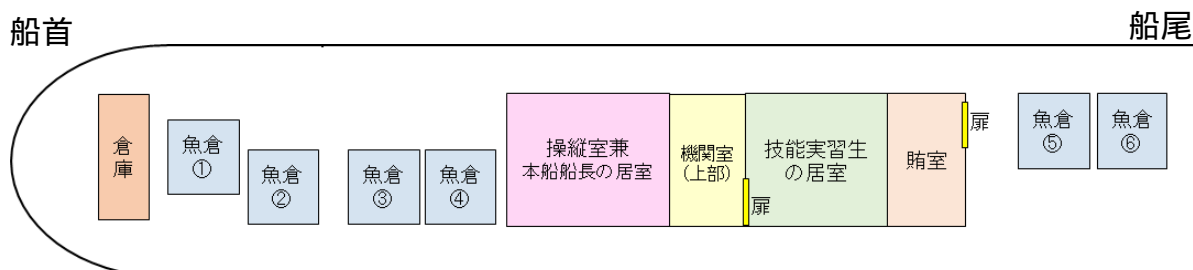
図1 本船の配置図(上から見たイメージ)

本船は、まぐろ延縄漁に従事する漁船で、船体中央部に操縦室兼本船船長の居室(以下単に「操縦室」という。)があり、操縦室の下部に機関室が、操縦室の後部に機関室上部のスペースを挟んで技能実習生の居室及び賄室がそれぞれ配置されており、前部甲板下に4つの魚倉が、後部甲板下に2つの魚倉が配置され、3回目の操業を終えた際、約1tの漁獲物が前部甲板の魚倉に全て収納されていた。

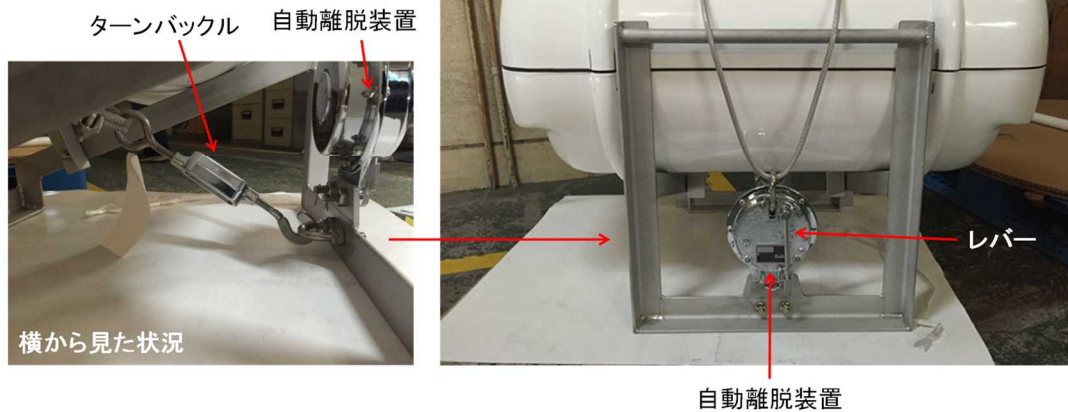
写真3 小型船舶用膨脹式救命いかだを格納するコンテナ
(本船搭載と同型のもの)

本件いかだが格納されていたコンテナ（以下単に「コンテナ」という。）は、自動離脱装置により、水深約2.90±0.48mの水圧において、架台から自動的に離脱する（コンテナ内の本件いかだはすぐには展張しない）ほか、同装置にあるレバーを操作することで架台から離脱する仕組みになっていた。（写真3参照）

技能実習生Aは、本事故当時、本船の船底に上がった後、海面下になった本件いかだを使用しようと思い、海中に潜り、コンテナを架台に固縛する金具（ターンバックル）を回して外そうと試みたが、外すことができなかった。

- (1) 技能実習生3人は、本事故発生時、救命胴衣が本船の船首部の倉庫に保管されていたことから、救命胴衣を取りに行くことができなかったものと考えられる。
- (2) 本船は、本件いかだを任意で搭載していたが、横波を受けて船体が傾斜した後、本件いかだを展張させる時間がなく、また、本船が完全に転覆した後、自動離脱装置が作動する水深に達していなかったか、又は定期的な整備が行われていなかったことから、同装置が作動しなかった可能性があると考えられる。
- (3) 技能実習生Aは、海中において、自動離脱装置のレバーではなく、ターンバックスルを回したことから、コンテナを架台から離脱させることができなかった可能性があると考えられる。

したがって、救命胴衣は、乗組員が緊急時に即座に着用できるよう、居室内等の身近な場所に備えておくとともに、小型船舶用膨脹式救命いかだは、任意で搭載している場合であっても、定期的に整備を行い、乗組員にその使用方法について習熟させておく必要があるものと考えられる。

- (2) 操船者は、荒天時には、可能な限り、横波を受けない針路を選定して航行すること。
- (3) 操船者は、可能な限り、台風危険半円を避けて航行すること。
- (4) 乗組員は、緊急時に救命胴衣を即座に着用できるよう、居室内等の身近な場所に救命胴衣を備えておくこと。
- (5) 船舶所有者等は、小型船舶用膨脹式救命いかだを任意で搭載している場合であっても、定期的に整備を行い、乗組員にその使用方法について習熟させておくこと。

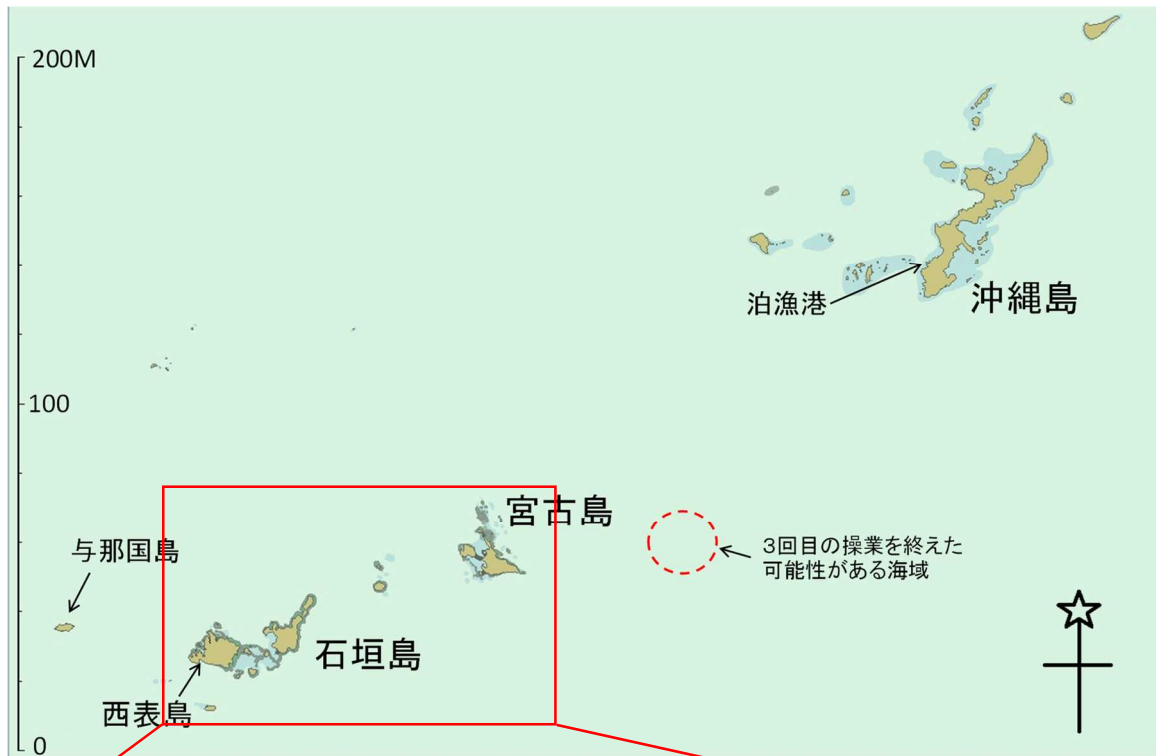
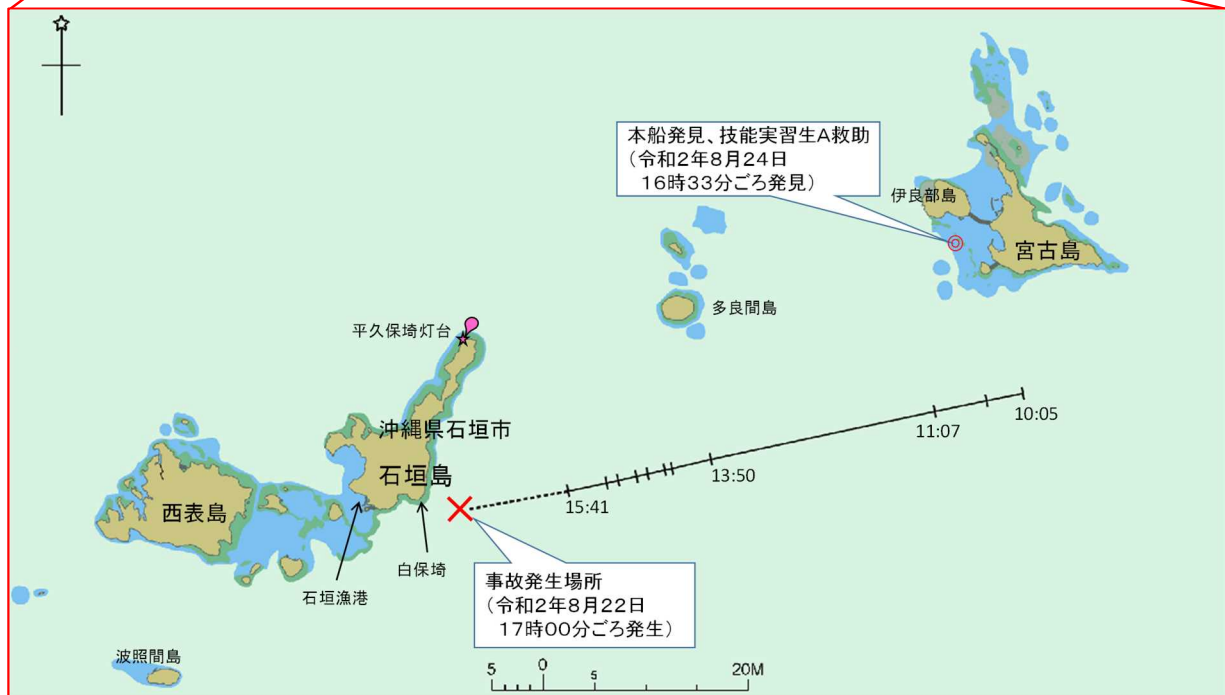
付図1 航行経路図

- (1) 本船は、本船船長及び技能実習生3人が乗り組み、令和2年8月18日17時ごろ泊漁港を出港し、その後、19日06時ごろから22日02時ごろまでの間、漁場を移動しながら計3回操業を行ったものと考えられる。
- (2) 本船船長は、21日の昼ごろに船主と連絡を取った際、台風に発達しそうな低気圧があることを認識しており、22日02時ごろ3回目の操業を終えた際、次の操業の準備をする必要はないと技能実習生に伝え、石垣漁港に向けて航行したのと考えられる。
- (3) 本船は、22日10時05分ごろから15時41分ごろの間、宮古島の南方11M付近から石垣島の東方14M付近までの海上を平均針路約260°、平均速力約8knで石垣漁港に向けて航行していたものと推定される。
- (4) 本船は、石垣漁港に向けて航行中、17時00分ごろ、左舷側から大波を受けて船体が右舷側に傾斜して横倒しの状態となり、さらに完全に転覆したのと考えられる。

- (1) 本船船長は、21日の昼ごろに船主と連絡を取った際、台風に発達しそうな低気圧があることを認識していたが、その日の投縄作業を終えていたことから、22日02時ごろ揚縄作業を終えた後、石垣漁港に向けて航行を開始しようと考えていた可能性があると考えられる。
- (2) 本船は、22日02時ごろ以降、3.1.1(3)の平均針路及び平均速力で石垣漁港に向けて航行していたと仮定すれば、宮古島の東方沖で3回目の操業を終えた可能性があると考えられる。(付図1 航行経路図 参照)
- (3) 本船は、石垣漁港に向けて西南西進中、台風8号の危険半円に入り、左舷方から最大瞬間風速30 m/s以上の風及び波高約4 mの横波を受けていたものと考えられる。
- (4) 本船船長は、22日16時30分ごろ船主と連絡を取った際、予定どおり

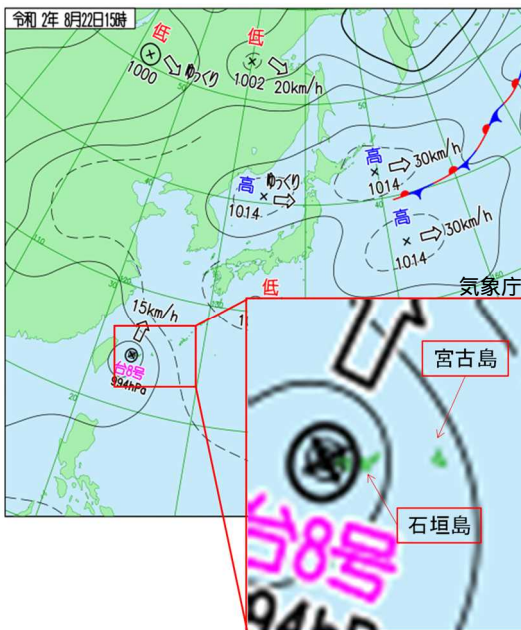
8月22日 15時

(1) 気象庁の天気図によれば、8月21日06時ごろフィリピン共和国の北部付近にあった低気圧がゆっくりと北上し、09時ごろ熱帯低気圧となった。その後、熱帯低気圧は22日09時ごろ、令和2年台風第8号（以下「台風8号」という。）となり、15時ごろ、その中心が沖縄県竹富町西表島付近に位置し、時速約15kmで北上しており、石垣島付近が台風8号の進行軸の右半円に入っていた。（付図2 天気図（8月21日06時～22日18時）参照）
