船舶事故調査報告書

事故種類	乗組員負傷
発生日時	令和2年2月5日 06時50分ごろ
発生場所	青森県深浦町北金ヶ沢漁港北西方沖 大戸瀬埼灯台から真方位326°2.4海里（M）付近 （概位 北緯40°48.0 東経140°01.6）
事故の概要	漁船竜盛丸は、底建網漁業の操業中、船長が負傷した。
事故調査の経過	令和2年2月6日、本事故の調査を担当する主管調査官（仙台事務所）ほか1人の地方事故調査官を指名した。 原因関係者から意見聴取を行った。
事実情報 船種船名、総トン数 船舶番号、船舶所有者等 L×B×D、船質 機関、出力、進水等	<p>漁船 竜盛丸、6.60トン AM2-5111（漁船登録番号） 個人所有 12.60m（Lr）×2.66m×0.86m、FRP ディーゼル機関、漁船法馬力数70、昭和57年8月1日 （写真1参照）</p>   <p style="text-align: center;">写真1 本船の外観</p>
乗組員等に関する情報	船長 49歳 一級小型船舶操縦士・特殊小型船舶操縦士・特定 免許登録日 平成4年5月8日

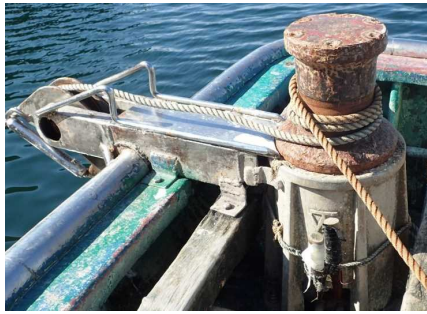
写真3 通常の状態

本船は、北金ヶ沢漁港北西方沖で操業中、左舷船尾のキャプスタンに巻き付けた本件ロープの巻きがずれた際、船長がキャプスタンを回転させたまま左手でロープを強く引いて直そうとしたことから、本件ロープが噛み込み、巻き取った本件ロープが再び巻き込まれるとともに左手がキャプスタンに引き寄せられ、カッパの左手の袖口が本件ロープとキャプスタンとの間に挟まり、船長の左手がキャプスタンに巻き込まれたものと考えられる。

再発防止策	<p>今後同種事故等の再発防止に役立つ事項として、次のことが考えられる。</p> <ul style="list-style-type: none">・キャプスタン等にロープを巻き付けて使用する際にロープの巻きがずれたりした場合は、一旦キャプスタン等を停止し、ロープを適正に巻き直してから使用すること。
--------------	---

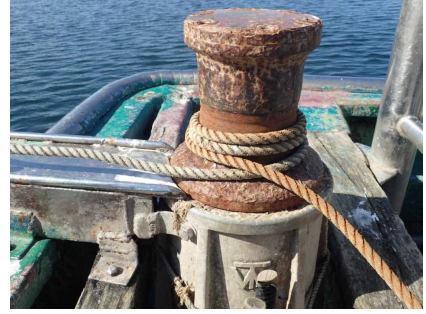
写真4 ずれた状態 (イメージ)

船長は、本件ロープを強く引けばすぐに巻きのずれは直るものと思い、キャプスタンを回転させたままであったことから、本件ロープが噛み込んだ際に巻き取った本件ロープが再び巻き込まれたものと考えられる。
