船舶事故調査報告書

事故種類	乗組員負傷
発生日時	令和2年3月9日 06時35分ごろ
発生場所	青森県むつ市宿野部漁港 桧川港南防波堤灯台から真方位239°1.6海里（M）付近 （概位 北緯41°10.4 東経140°56.0）
事故の概要	漁船和光丸は、着岸操船中、パウスラスターを作動させた際、巻揚げドラムに手を置いていた乗組員が負傷した。
事故調査の経過	令和2年4月8日、本事故の調査を担当する主管調査官（仙台事務所）ほか1人の地方事故調査官を指名した。 原因関係者から意見聴取を行った。
事実情報 船種船名、総トン数 船舶番号、船舶所有者等 L×B×D、船質 機関、出力、進水等	漁船 和光丸、4.8トン AM3-50944（漁船登録番号）、個人所有 12.83m（Lr）×3.24m×1.01m、FRP ディーゼル機関、341.00kW、平成30年10月26日 第212-16353号（船舶検査済票の番号）
乗組員等に関する情報	船長 56歳 二級小型船舶操縦士・特殊小型船舶操縦士・特定 免許登録日 昭和60年10月18日 免許証交付日 平成26年10月30日 （令和2年10月17日まで有効） 甲板員 60歳
死傷者等	重傷 1人（甲板員）
損傷	なし
気象・海象	気象：天気 晴れ、風向 西北西、風力 2、視界 良好 海象：海上 平穏
事故の経過	本船は、船長及び甲板員ほか5人が乗り組み、令和2年3月9日05時45分ごろ、ほたて貝の揚収作業を行う目的で、宿野部漁港を出港し、05時55分ごろ同漁港南方沖の養殖施設に到着して操業を行った後、06時25分ごろ操業を終了して帰航することとした。 本船は、船長が操舵室内で操船を行い、約13ノット（kn）の速力（対地速力、以下同じ。）で北進して沖防波堤の東側で左転した後、宿野部漁港に入り、約3knに減速して西進した。

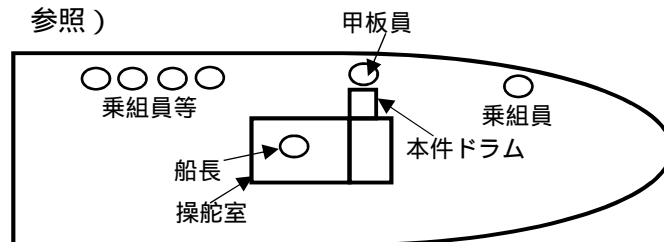
甲板員は、本件ドラムの左舷側の通路上に立ち、本船が着岸するのを待っていたところ、身体のバランスを崩したので、本件ドラムの上に右手を置いた。

船長及び甲板員以外の乗組員は、本事故当時、本船が着岸間近であったので、前部甲板の左舷船首部に1人、後部甲板の左舷船尾部に4人おり、陸上から投げられる係留索を受け取る準備を行っていた。

図1 本船の乗組員及び機器等の配置状況

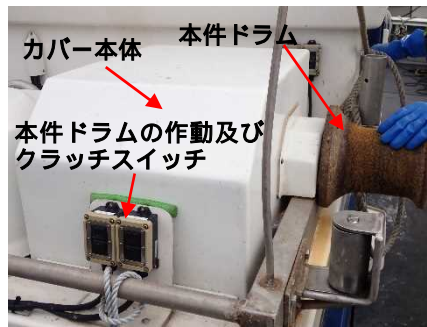
本件ドラムは、作動スイッチ及びクラッチスイッチの2種類があり、作動スイッチが切られていても、クラッチスイッチを切らなければ、本件ドラム及びバウスラスター双方のクラッチが^{かん}嵌合している状態となり、同スラスターを操作させると連動して本件ドラムが回転する構造であった。

船長は、06時35分ごろ、リモコンでバウスラスターを操作したところ、甲板員からの叫び声が聞こえ、バウスラスターを停止させて操舵室左舷側扉から甲板上に出たところ、甲板員が右手を本件ドラムと本件ドラムのカバーとの間に挟まれているのを認めた。

写真1 本件ドラム等の状況

船長は、ふだん、養殖施設での作業が終了した際、本件ドラムを使用する必要がないので、本件ドラムのクラッチスイッチを切り、バウスラスタを操作させても本件ドラムが連動しないよう措置したつもりであったが、本事故当時、同スイッチを切るのを失念していた。

<p>分析</p> <p>乗組員等の関与 船体・機関等の関与 気象・海象等の関与 判明した事項の解析</p>	<p>あり なし なし</p> <p>本船は、宿野部漁港において着岸操船中、船長が、本件ドラムのクラッチスイッチを切るのを失念し、甲板員が右手を本件ドラムの上に置いていたことを知らずにバウスラスターを操作したことから、クラッチスイッチが入ったまま、本件ドラム及びバウスラスター双方のクラッチが嵌合してバウスラスターと共に本件ドラムが回転し、甲板員が本件ドラムと本件ドラムのカバーとの間に右手を挟まれて負傷したものと考えられる。</p> <p>甲板員は、本船の本件ドラム及びバウスラスター双方のクラッチが嵌合している場合、バウスラスターを作動させると本件ドラムが連動して回転することを知らず、身体のバランスを崩した際、右手を本件ドラムの上に置いていたものと考えられる。</p>
<p>原因</p>	<p>本事故は、本船が、宿野部漁港において着岸操船中、船長が、本件ドラムのクラッチスイッチを切るのを失念し、甲板員が右手を本件ドラムの上に置いていたことを知らずにバウスラスターを操作したため、バウスラスターと共に本件ドラムが回転し、甲板員が本件ドラムと本件ドラムのカバーとの間に右手を挟まれて負傷したことにより発生したものと考えられる。</p>
<p>再発防止策</p>	<p>今後の同種事故等の再発防止に役立つ事項として、次のことが考えられる。</p> <ul style="list-style-type: none"> ・船長は、漁労作業が終了した際、他の航海装備等と連動して作動することがある漁労機械のスイッチ類を確実に切り、また、スイッチ類が切られていない場合の危険性について、事前に乗組員に周知しておくこと。

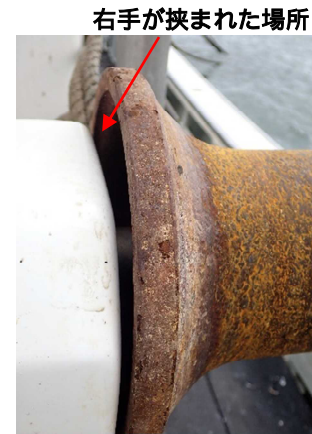
写真2 本件ドラムの状況
(拡大)

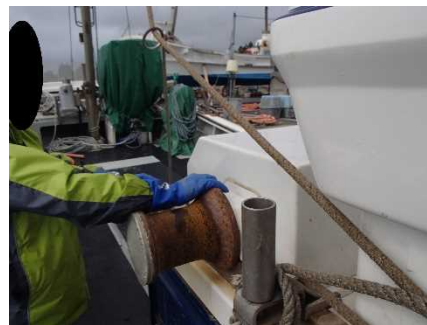
写真3 甲板員の本事故発生
時の状況（再現）

甲板員は、本船が着岸後、救急車でむつ市内の病院に搬送され、右中指末節骨開放骨折、環指末節骨骨折と診断された。
