船舶事故調査報告書

事故種類	転覆																												
発生日時	令和元年12月31日 11時45分ごろ																												
発生場所	神奈川県横須賀市伊勢山埼北東方沖 横須賀港走水防波堤灯台から真方位062°500m付近 (概位 北緯35°15.9 東経139°44.3)																												
事故の概要	ミニボート（船名なし）は航行中、波を船首方から受け、海水が船内に流入して転覆し、同乗者が死亡した。																												
事故調査の経過	令和2年2月4日、本事故の調査を担当する主管調査官（横浜事務所）ほか1人の地方事故調査官を指名した。 原因関係者から意見聴取を行った。																												
事実情報 船種船名、総トン数 船舶番号、船舶所有者等 L×B×D、船質 機関、出力、進水等	ミニボート（船名なし） 総トン数なし なし、個人所有 3m未満、FRP ガソリン機関（船外機） 1.5kW未満、不明																												
乗組員等に関する情報	操縦者 78歳 操縦免許 なし 同乗者 83歳																												
死傷者等	死亡 1人（同乗者）																												
損傷	不明（船体行方不明）																												
気象・海象	気象：天気 晴れ、風向 北北東、風速 8m/s、視界 良好 海象：波高 約1.0m、水温 約15 本事故現場の南東方約1,223mに位置する東京湾海上交通センターの観音崎レーダー施設における観測値は、次のとおりであった。

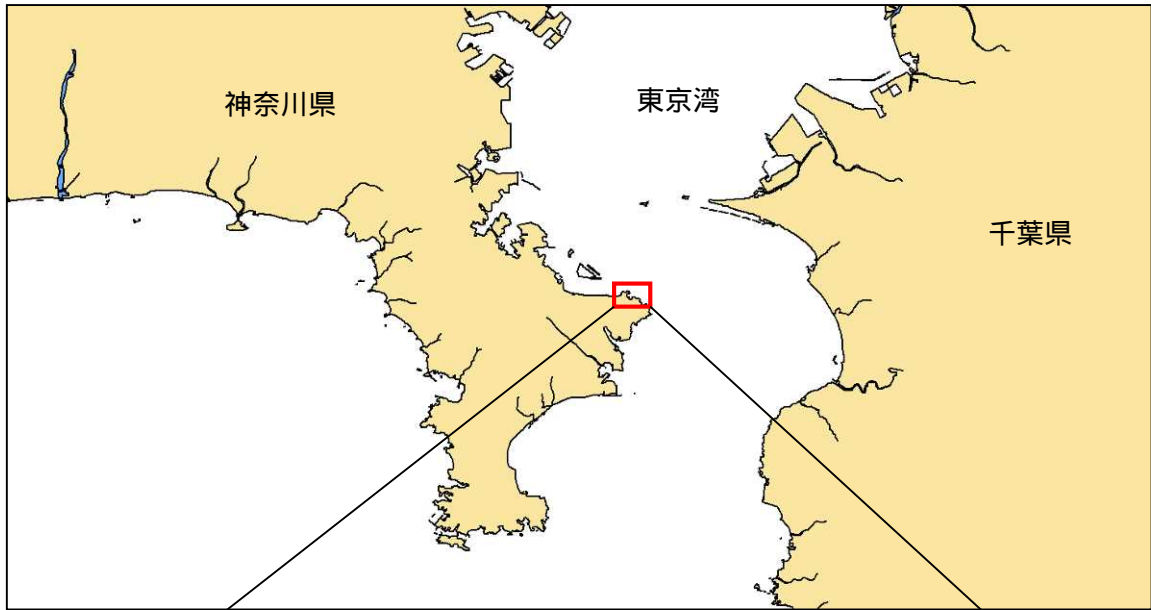
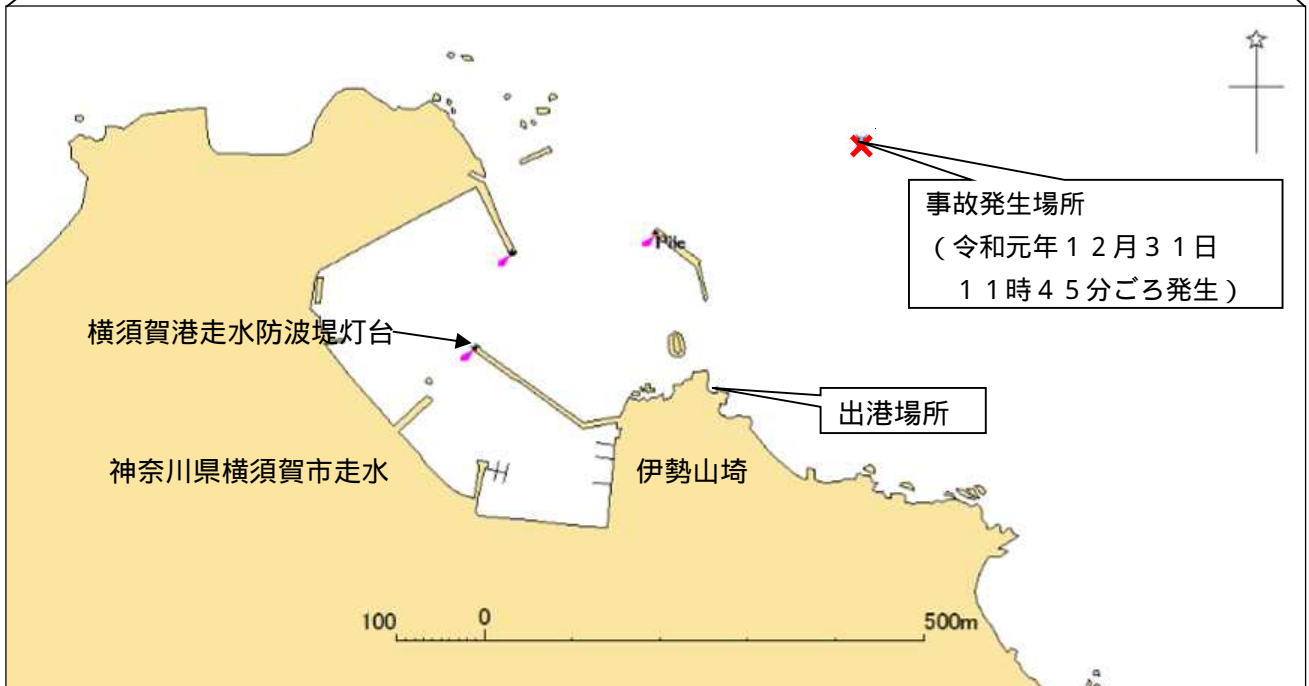
付図1 事故発生経過概略図

本船は、操縦者が、同乗者のミニポートに目印となるブイを付けて、11時45分ごろ出発場所に向けようとして航行を開始したところ、波高約1.0mの波を船首方から受け、海水が船内に流入して転覆した。
