## 船舶事故調査報告書

令和3年4月28日

運輸安全委員会（海事専門部会）議決

事故種類	衝突（護岸）
発生日時	令和2年9月22日 17時15分ごろ
発生場所	東京都葛飾区中川平和橋下流方 新小岩四等三角点から真方位251°480m付近 （概位 北緯35°43.6 東経139°50.7）
事故の概要	遊漁船シーフロッグ <sup>ツ</sup> は、北東進中、護岸に衝突した。 シーフロッグは、釣り客3人が負傷し、船首部に破口等を生じ、 護岸は、遊歩道の防護柵に欠損等を生じた。
事故調査の経過	令和2年9月25日、本事故の調査を担当する主管調査官（横浜事務所）ほか1人の地方事故調査官を指名した。 原因関係者から意見聴取を行った。
事実情報 船種船名、総トン数 船舶番号、船舶所有者等 L×B×D、船質 機関、出力、進水等	遊漁船 シーフロッグ、3.5トン 281-42241東京、個人所有 7.38m(Lr)×2.75m×1.35m、FRP ガソリン機関（船外機）110.30kW、平成23年10月
乗組員等に関する情報	船長 44歳 二級小型船舶操縦士・特殊小型船舶操縦士・特定 免許登録日 平成26年7月10日 免許証交付日 令和2年2月7日 （令和6年7月9日まで有効）
死傷者等	軽傷 3人（釣り客3人）
損傷	本船 船首部に破口等 護岸 遊歩道の防護柵に欠損及び曲損
気象・海象	気象：天気 曇り、風向 北東、風力 3、視界 良好 水象：川面 平穏 日没時刻：17時39分ごろ
事故の経過	本船は、船長が1人で乗り組み、釣り客4人（以下それぞれ「釣り客A」、「釣り客B」、「釣り客C」、「釣り客D」という。）を乗せ、令和2年9月22日06時00分ごろ葛飾区中川奥戸橋付近に所在する係留地を出航し、横須賀港沖で遊漁を行った後、手動操舵により15時00分ごろ帰航を開始した。 船長は、左手を舵輪に、右手を主機操縦レバーにそれぞれ添え、本

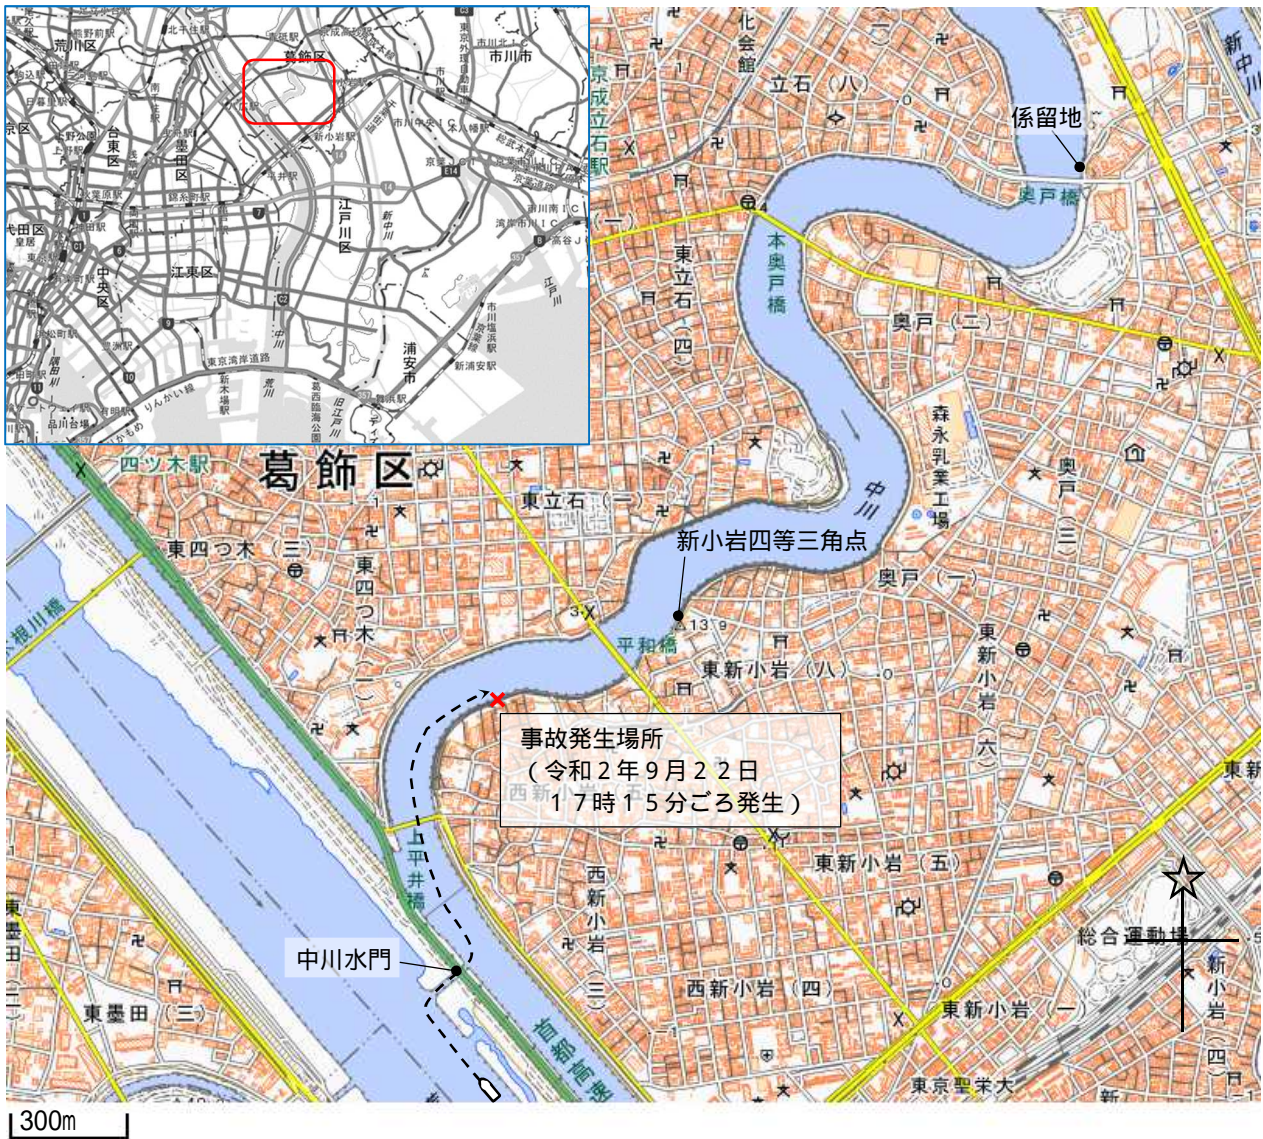
付図1 事故発生経過概略図

<p>船を荒川上流に向けて北進させ、中川水門から中川に入り、左転させて、約10ノットの対地速力で中川の左岸側を上流に向かって北東進させた。</p> <p>釣り客Aは操舵室内の船首方にある船室で船首側に頭を向けて横になり、釣り客B、釣り客C及び釣り客Dは船尾甲板で立って釣り竿の片付けをしていた。</p> <p>船長は、葛飾区上平井橋付近を右転しながら航行中、左手首付近に引っ掛かりがあり、下を向き確認したところ、着用していた上着の左袖の中に舵輪に取り付けている旋回用ノブ（以下「本件ノブ」という。）が入り込んでいるのを見た。</p> <p>船長は、簡単に外れると思い、本件ノブから左袖を外そうと左腕を上げたところ、本件ノブに袖が入り込んだまま、舵輪が右方向に回転した。</p> <p>本船は、右方向に回頭したので、船長が元に戻そうと顔を上げたところ、至近に護岸を認め、17時15分ごろ、船首部が護岸に衝突した。</p> <p>船長は、釣り客A、釣り客B及び釣り客Cが負傷しているのを認め、携帯電話で119番通報を行った。</p> <p>釣り客3人は、葛飾区平和橋付近の沿道まで来た救急車で病院に搬送され、釣り客Aが左肩打撲、釣り客Bが頭部創傷及び左肩打撲、釣り客Cが頭部打撲及び左腕打撲と診断された。</p> <p>本船は、僚船及び所属マリーナの船舶によりえい航され、係留地に係留された。</p> <p>（付図1 事故発生経過概略図、付図2 船長及び釣り客の配置、写真1 船体の損傷状況、写真2 舵輪の操作状況 参照）</p>
<p>その他の事項</p>	<p>船長が着用していた上着は、長袖であり、着用時に袖口と手首との隙間が空いていた。</p> <p>船長は、本件ノブが上着の袖に入り込まないように、袖が手首に密着する上着を着用しておけば良かったと事故後に思った。</p> <p>船長及び釣り客4人は、救命胴衣を着用していた。</p>
<p><b>分析</b></p> <p>乗組員等の関与</p> <p>船体・機関等の関与</p> <p>気象・海象等の関与</p> <p>判明した事項の解析</p>	<p>あり</p> <p>なし</p> <p>なし</p> <p>本船は、中川の上平井橋付近を上流に向けて北東進中、船長が袖口と手首の隙間がある上着を着用して手動操舵により操船していた際、本件ノブが左袖に入り込んだことから、外そうと左腕を上げたものの、同袖が本件ノブから外れず、舵輪が右回転して護岸に向く態勢となり、護岸に衝突したものと推定される。</p> <p>本船は、船長が本件ノブの付近に左手を添えた際に着用していた上</p>

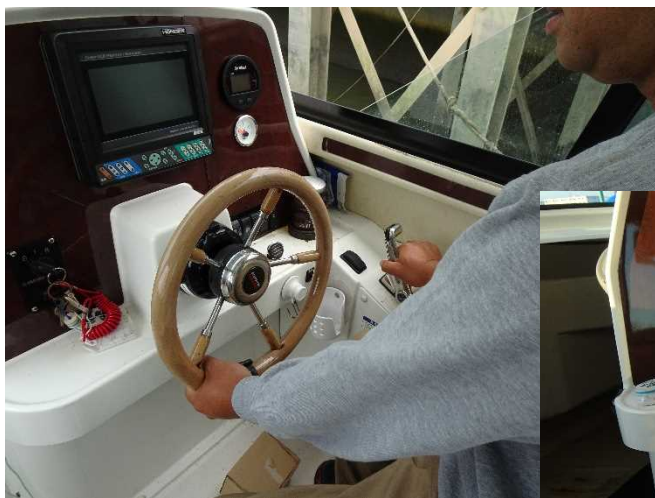
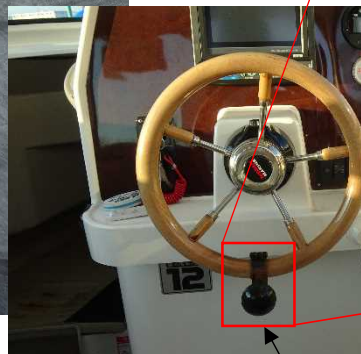
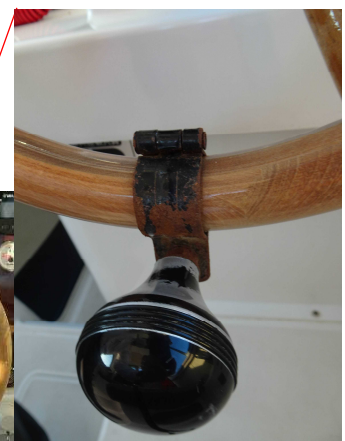
写真2 舵輪の操作状況

着の左袖に本件ノブが入り込んだものと推定される。
<b>原因</b>	本事故は、本船が中川の上平井橋付近を上流に向けて北東進中、船長が袖口と手首の隙間がある上着を着用して手動操舵により操船していた際、本件ノブが左袖に入り込んだため、外そうと左腕を上げたものの、同袖が本件ノブから外れず、舵輪が右回転して護岸に向く態勢となり、護岸に衝突したものと推定される。
<b>再発防止策</b>	<p>今後の同種事故等の再発防止に役立つ事項として、次のことが考えられる。</p> <ul style="list-style-type: none"> <li>・ 操船者は、旋回用のノブを舵輪に取り付けている場合、同ノブが着用している上着に入り込まないように、袖が手首に密着する服装とすること。</li> </ul>

本件ノブ
