船舶事故調査報告書

令和3年4月28日

運輸安全委員会（海事専門部会）議決

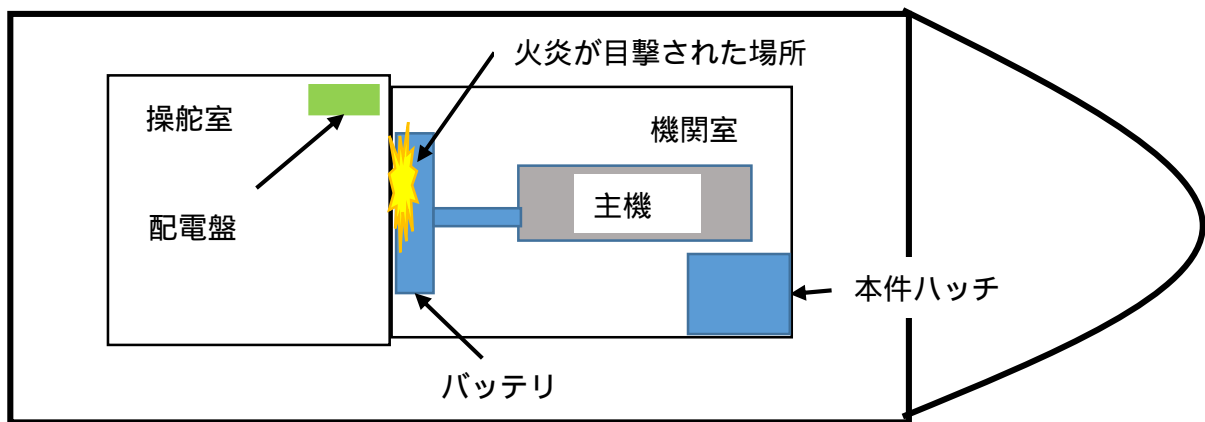
付図2 本船配置図

事故種類	火災
発生日時	令和2年10月1日 05時10分ごろ
発生場所	千葉県勝浦市南東方沖 勝浦灯台から真方位148°13.0海里（M）付近 （概位 北緯34°57.3 東経140°27.6 ）
事故の概要	漁船新栄丸は、漂流中、機関室で火災が発生した。 新栄丸は、船長が負傷し、機関室等に焼損を生じた。
事故調査の経過	令和2年10月22日、本事故の調査を担当する主管調査官（横浜事務所）ほか1人の地方事故調査官を指名した。 原因関係者から意見聴取を行った。
事実情報 船種船名、総トン数 船舶番号、船舶所有者等 L×B×D、船質 機関、出力、進水等	漁船 新栄丸、4.79トン CB3-71030（漁船登録番号）、個人所有 10.56m（Lr）×2.36m×0.80m、FRP ディーゼル機関、漁船法馬力数 90、昭和46年3月1日 第232-04899号（船舶検査済票の番号）
乗組員等に関する情報	船長 84歳 一級小型船舶操縦士・特殊小型船舶操縦士・特定 免許登録日 昭和51年5月21日 免許証交付日 平成28年6月6日 （令和3年7月31日まで有効）
死傷者等	軽傷 1人（船長）
損傷	機関室等に焼損（全損）
気象・海象	気象：天気 雨、風向 南南西、風力 3、視界 良好、気温 18.0 海象：うねり 約2m、波高 約0.5m、水温 24.9
事故の経過	本船は、船長が1人で乗り組み、金目鯛1本釣り漁の目的で、令和2年10月1日02時20分ごろ、千葉県勝浦市南東方沖の漁場に向けて勝浦市浜行川漁港を出港し、05時10分ごろ漁場に到着した。 船長は、主機を中立運転として作業灯を点灯し、操舵室右舷側の甲板上で漁の準備をしていたところ、機関室右舷船首側天井にある出入口用ハッチ（以下「本件ハッチ」という。）の隙間から煙が出ているのを認め、本件ハッチを開けて機関室内を覗き込み、原因を調査した

<p>ところ、機関室の船尾側壁面に設置しているバッテリー付近に火炎と火花が見え、白煙が発生しているのを認めた。</p> <p>船長は、船首の倉庫に入れていた持ち運び式泡消火器を取り出し、本件ハッチから消火作業を行ったものの消火できず、火勢及び煙が酷くなり、自らの消火は不可能であると考え、帰航することとし、クラッチを前進に入れて航走を開始した。</p> <p>船長は、火勢が強くなり、操舵室にも延焼してきたので、05時30分ごろ前部甲板に避難して家族及び仲間に携帯電話で火災の発生を伝えていたところ、主機が停止して作業灯も消灯し、さらに火勢が強くなったので、危険を感じ、船首部にあった防舷物を身体に巻き付けて海中に飛び込んだ。</p> <p>付近を航行中の僚船の船長は、船首方約2Mに黒煙を上げていた本船を発見し、接近して周囲を確認していたところ、本船から約200m離れた場所に漂流している船長を発見し、付近を航行中のもう1隻の僚船に船長の救助を依頼した。</p> <p>船長の救助を依頼された僚船の船長及び乗組員は、意識がもうろうとした状態の船長を06時10分ごろ救助した後、千葉県情報通信センターに本事故の発生を通報するとともに救急車の要請を依頼し、千葉県勝浦市松部漁港まで搬送した。</p> <p>船長は、救急車で勝浦市所在の病院に搬送され、医師により低体温症と診断された。</p> <p>本船は、千葉県情報通信センターから通報を受けて来援した巡視艇により、07時45分ごろ消火活動が開始されたが、09時00分ごろ沈没した。</p> <p>(付図1 事故発生場所概略図、付図2 本船配置図、写真1 本船、写真2 沈没時の本船 参照)</p>
<p>その他の事項</p>	<p>船長は、本船を昭和46年3月に購入し、1か月当たり平均20日程度、主に金目鯛1本釣りの漁に従事していた。</p> <p>船長は、7月から9月まで金目鯛の禁漁期間であったので、7月に取外したバッテリーを9月27日に取り付けた後、約4時間本船の試運転を行った。</p> <p>本船は、配電盤が約20年以上前に換装されていたが、絶縁抵抗測定等の電氣的な点検整備が実施されていなかった。</p> <p>船長は、本船の電線等電路について、今まで不具合が発生していなかったため、被覆の損傷について確認をしていなかった。</p> <p>本船は、機関室に火災探知器及び自動拡散型消火器を装備していなかった。</p> <p>船長は、救命胴衣を着用していた。</p>
