船舶事故調査報告書

船種 船名 漁船 第八福栄丸
漁船登録番号 IK2 - 5758
総トン数 98トン

事故種類 乗組員死亡
発生日時 令和元年12月6日 09時30分ごろ
発生場所 福井県坂井市安島岬北西方沖
雄島灯台から真方位315°54海里付近
(概位 北緯36°53.2 東経135°19.5)

令和3年6月2日

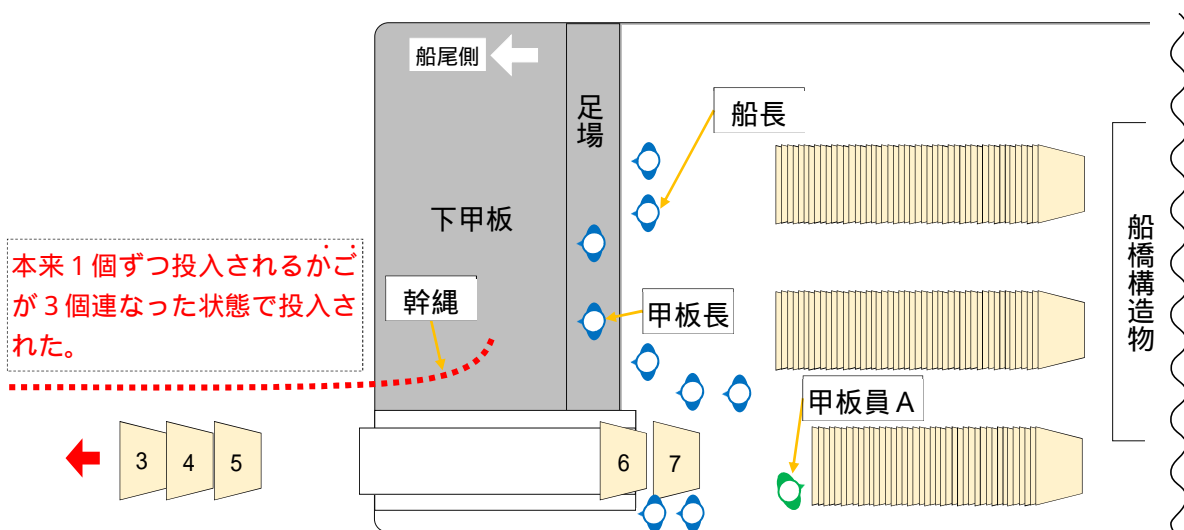
図3 かごが3個連なった状態で投入された状況（イメージ）

本船はかごの投入を開始して間もなく、甲板員Aが、調理場から後部甲板に戻り、かご置き場の右舷列のかごの下部の網の口をひもで閉じ、同かごを船尾方に押し出す作業を行っていたところ、本件スロープ上に準備された5個のかごのうち、1個目と2個目のかごは正常に1個ずつ投入されたものの、3～5個目のかごが3個連なった状態で投入された。（図3参照）

- (1) かがこの投入開始前に本件スロープ上に準備されたかごは、鉄製枠の溶接部が外れた部分が隣のかごの網部分に引っ掛かった、あるいは、枝縄を幹縄に結ぶ順序が投入順ではなかったことから、かがこの投入開始後、3個連なった状態で投入されたものと考えられる。
- (2) 本件かごは、かがこの枝縄を幹縄に結ぶ順序が投入順ではなくなり、本件スロープから離れた位置に置かれた本件かごの船首側のかごの枝縄が先に幹縄に結ばれたことから、別の複数のかごと共に後部甲板から投入口に向かって動いた可能性があると考えられる。
- (3) かがこの枝縄は、本件スロープ上のかごが3個連なった状態で投入され、本件スロープ上にかごが少なくなり、本船が前進全速力で航行する状況下、本件スロープに早くかごを押し出そうと、後部甲板の乗組員間で急いで受渡しが行われたことから、幹縄に結ぶ順序が投入順ではなくなった可能性があると考えられる。
- (4) 甲板員Aは、本件かごが別の複数のかごと共に後部甲板から投入口に向かって動き出した際、本件かごと本件かごの船首側のかごの間に立っていたことから、本件かごの船首側のかごに身体を押され、あるいは、投入口に向かって動き出したかごを止めようと咄嗟に本件かごを掴んだことから、本件かごに乗った状態となった可能性があると考えられるが、本事故当時、甲板員Aの作業状況を見ていた乗組員がおらず、その状況を明らかにすることができなかった。
- (5) 船長は、本件スロープ上のかごが連なった状態で投入された後、その理由を下甲板の甲板長に確認していたことから、甲板員Aの作業状況を確認しておらず、甲板員Aの立ち位置や行動を把握していなかったものと考えられる。
- (6) 船長以外の後部甲板の乗組員は、みぞれが吹き付ける中、深く被ったカッパのフードによって視界が狭められ、また、本件スロープ上のかごが連なった状態で投入され、船尾方に注意が向いていたことから、船首側にいた甲板

- (1) かがこの投入開始前、かがこの投入口に続くスロープに準備するかがこの鉄製枠の溶接部が外れた部分が隣のかがこの網部分に引っ掛かってかご同士が連なった状態で投入されないようにかご同士の間隔を開けるとともに、枝縄が投入順に幹縄に結ばれていることを確実に確認すること。
- (2) 操船者は、かがこの投入開始後、かがこの投入口に続くスロープに準備されたかがこの投入が完了するまで減速して航行すること。
- (3) かがこの枝縄の受渡しを行う乗組員は、投入順に枝縄の受渡しが行われていることを各自入念に確認しながら作業を行うこと。
- (4) 乗組員は、かがこの投入作業中、かごとかごの間に立ったり、投入口に向かって動き出したかごに触れないようにすること。
- (5) 作業指揮者は、かがこの投入作業中、乗組員の作業状況を常時確認すること。
- (6) 乗組員は、操業の際、周囲の視界を確保できる服装で作業を行うこと。
- (7) かがこの投入作業中、甲板上で異変が発生した際、操船者が早期に事態に気付いて停船等の適切な措置が採れるよう、操舵室から甲板上の作業状況を監視するカメラ及びモニターを設置したり、甲板上の作業指揮者と操船者がトランシーバーを携帯したりすることが望ましい。
- (8) 暴露甲板で作業を行う乗組員にはPLB（携帯用位置指示無線標識）を携帯させることが望ましい。

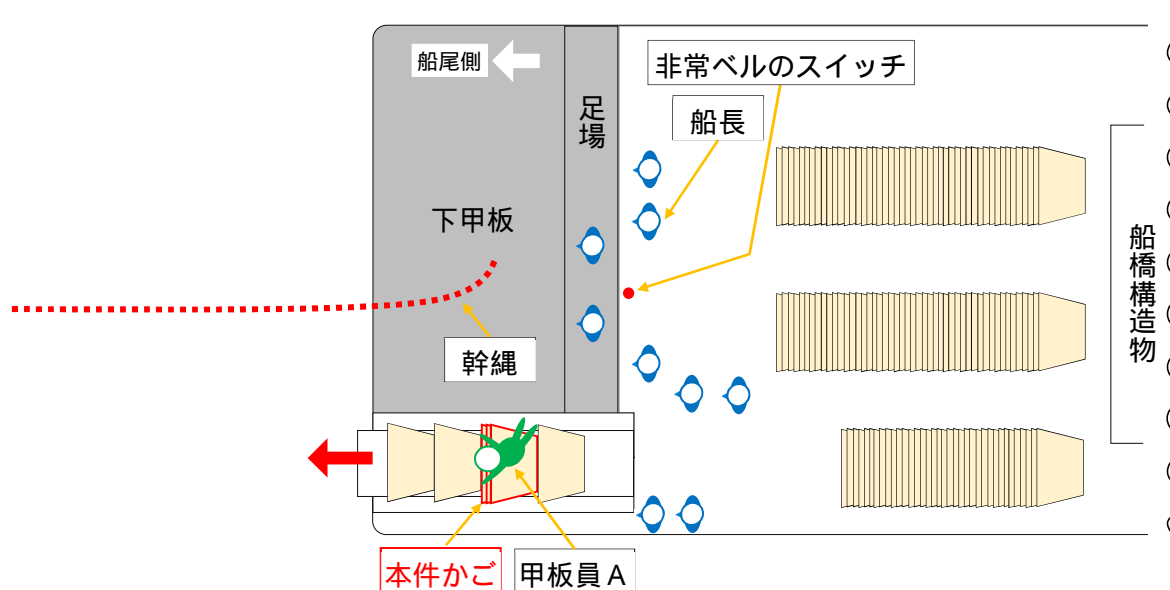
図4 甲板員Aの落水時の状況（イメージ）

船長は、下甲板の甲板長に本件スロープ上のかごが連なった状態で投入された理由を確認していた際、甲板員Aの「あーあーあー」という声が本件スロープの方から聞こえ、本件スロープの方向を見たところ、頭部を船尾方向に向けた甲板員Aが覆い被さるように乗った「投入口側から数えて3個目のかご」（以下「本件かご」という。）が、別の複数のかごと共に本件スロープ上を投入口に向かって動いているのを認めた。

甲板員Aは、船長が操舵室に向かう途中、09時30分ごろ本件かごに乗った状態で別の複数のかごと共に落水した。

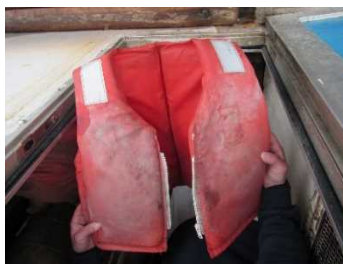
写真3 乗組員が着用していた固型式作業用救命胴衣

本事故当時、後部甲板の乗組員は、全員、ヘルメット及び固型式作業用救命胴衣を着用し、みぞれが吹き付けていたので、船長及び甲板員A以外、カッパの上着に付いたフードを深く被り、その上からヘルメットを着用していた。（写真3参照）

- (1) 船長及び甲板員 A 以外の後部甲板の乗組員は、深く被ったカッパのフードによって視界が狭められた状態で作業に当たっていたものと考えられるが、操業中は周囲の安全を確認できるように周囲の視界を確保できる服装で作業に当たる必要があると認められる。
- (2) 漁労長が操舵室からカメラ及びモニターを通して直接甲板上の作業状況を監視し、あるいは、船長が甲板上からトランシーバーを使用して操舵室の漁労長と通話を行うことにより、本事故当時、漁労長が後部甲板で発生した事態に早期に気付いて可変ピッチプロペラの翼角を 0° とし、落水した甲板員 A との距離が広がらないうちに救命浮環を使用できた可能性があると考えられる。
- (3) 乗組員が P L B (携帯用位置指示無線標識) を携帯することで、本事故当時、落水した甲板員 A が、体温低下や溺水により意識不明となる前に P L B を作動させて遭難信号及び自身の位置情報を海上保安庁に発信することにより、早い段階で海上保安庁の捜索によって発見された可能性があると考えられる。

- (2) 本件スロープに準備したかごの枝縄が投入順に幹縄に結ばれていることを確認してから、かごの投入を開始することとした。
- (3) かごの投入開始後、本件スロープに準備されたかごの投入が完了し、その後、後部甲板上の作業スペースが広がるまで減速して航行することとした。
- (4) カッパのフードを被る場合、周囲の視界を確保できるように、フードの顎ひもを絞ることとした。
- (5) 操舵室から甲板上の作業状況を監視するカメラ及びモニターを設置した。

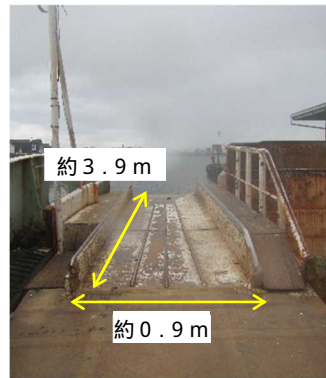
写真9 本件スロープ

- (4) 本件スロープ(幅約0.9m、長さ約3.9m)は、後部甲板の右舷船尾部

に設けられ、船尾側が船首側よりも若干高くなっていた。(写真9参照)

- (1) かがこの投入開始前、本件スロープにかごを準備する際、かご同士が引っ掛かって連なった状態で投入されないようにかご同士の間隔を開けることと

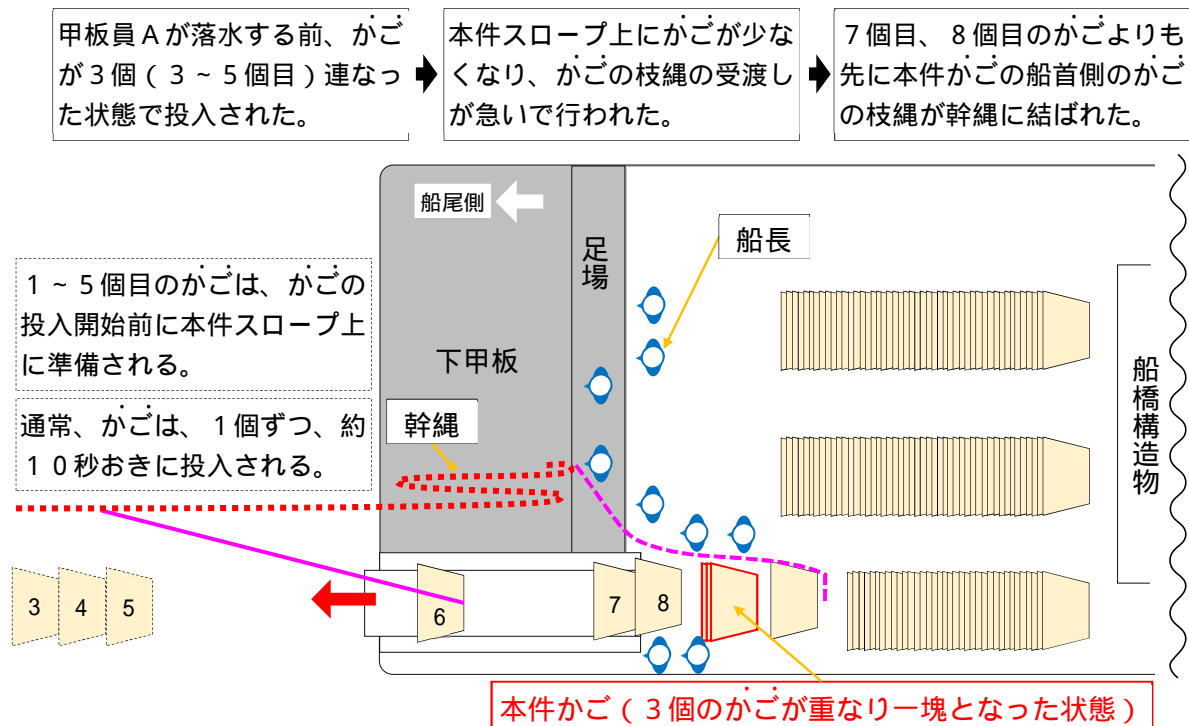
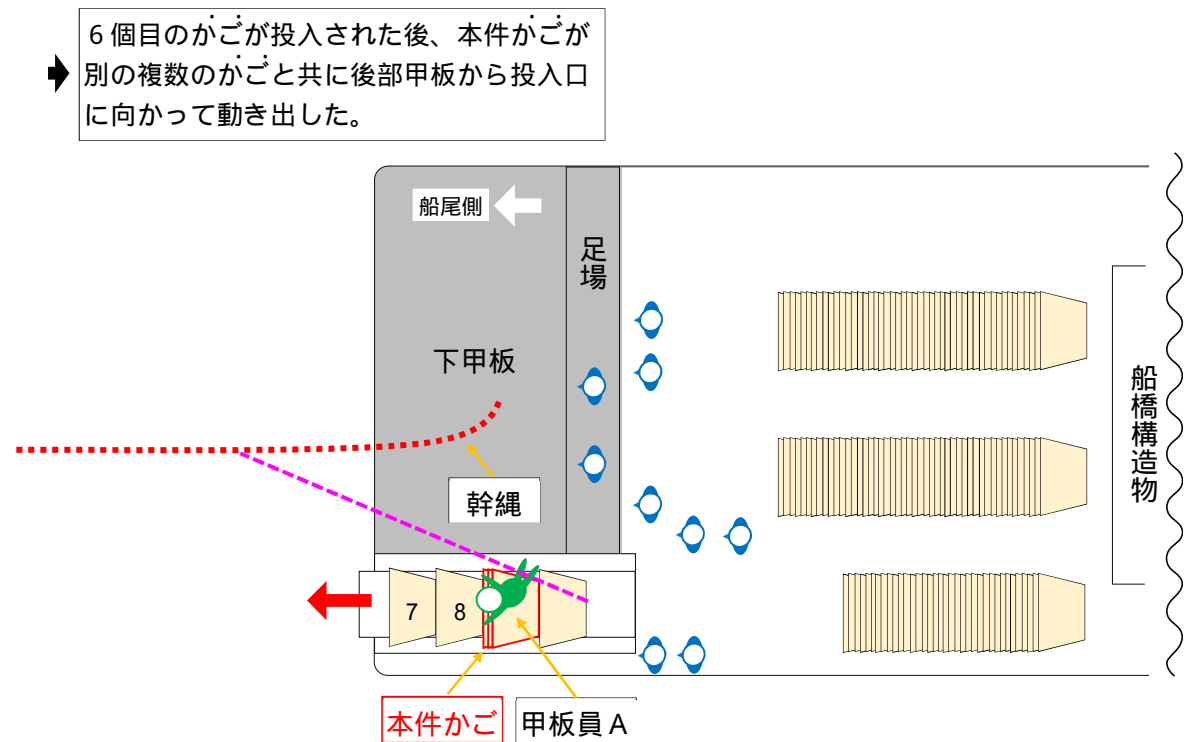
図 5 船長の推測による本事故当時の状況（イメージ）

- (1) 本件かごの投入開始前に本件スロープ上に準備されたかごは、鉄製枠の溶接部が外れた部分が隣のかごの網部分に引っ掛かったか、あるいは、枝縄を幹縄に結ぶ順序が投入順ではなかったため、かごの投入開始後、3個連なった状態で投入された。
- (2) 本件スロープ上のかごが3個連なった状態で投入されたことで、本件スロープ上にかごが少なくなり、本件スロープに早くかごを押し出そうと、後部甲板の乗組員間でかごの枝縄の受渡し之急いで行われた。
- (3) 本件かごの枝縄の受渡し之急いで行われたことで、枝縄を幹縄に結ぶ順序が投入順ではなくなり、本件スロープから離れた位置に置かれた本件かごの船首側のかごの枝縄が先に幹縄に結ばれ、本件かごが別の複数のかごと共に後部甲板から投入口に向かって動いた。
- (4) 甲板員 A は、本件かごが別の複数のかごと共に後部甲板から投入口に向かって動き出した際、本件かごと本件かごの船首側のかごの間に船尾方を向いて立ち、本件かごの船首側のかごに身体を押されたか、あるいは、投入口に向かって動き出したかごを止めようと咄嗟に本件かごを掴んで、本件かごに乗った。

本船かごが別の複数のかごと共に後部甲板から投入口に向かって動いたのは、かごの枝縄を幹縄に結ぶ順序が投入順ではなくなり、本船かごの船首側のかごの枝縄が先に幹縄に結ばれたことによる可能性があると考えられる。

甲板員 A が乗った状態で本船かごが海中に投入されたのは、甲板員 A が、本船かごが別の複数のかごと共に後部甲板から投入口に向かって動き出した際、投入口に向かって動き出したかごとかごの間に立って押されたこと、あるいは、投入口に向かって動き出したかごを止めようと咄嗟に本船かごを掴んだことによる可能性があると考えられるが、甲板員 A の作業状況を見ていた乗組員がおらず、その状況を明らかにすることができなかった。
