船舶事故調査報告書

事故種類	沈没
発生日時	令和2年8月11日 19時00分ごろ
発生場所	東京都小笠原村沖ノ鳥島南西方沖 沖ノ鳥島灯台から真方位234°37.1海里（M）付近 （概位 北緯16°45.0 東経130°50.0）
事故の概要	漁船第七良照丸は、北北西進中、機関室に浸水して沈没した。
事故調査の経過	令和2年9月10日、本事故の調査を担当する主管調査官（神戸事務所）ほか1人の地方事故調査官を指名した。 原因関係者から意見聴取を行った。
事実情報 船種船名、総トン数 船舶番号、船舶所有者等 L×B×D、船質 機関、出力、進水等	漁船 第七良照丸、18トン ON2-0417（漁船登録番号）、個人所有 14.49m（Lr）×3.49m×1.38m、FRP ディーゼル機関、船内機、423kW、昭和58年11月20日 第296-16779号（船舶検査済票の番号）
乗組員等に関する情報	船長 47歳 一級小型船舶操縦士 免許登録日 平成18年7月27日 免許証交付日 平成28年6月15日 （令和3年7月24日まで有効）
死傷者等	なし
損傷	沈没（全損）
気象・海象	気象：天気 晴れ、風向 東、風力 4、視界 良好 海象：波高 約2.5m
事故の経過	本船は、船長及び機関長ほか4人（全員インドネシア共和国籍）が乗り組み、フィリピン共和国ルソン島東方沖で操業を終え、令和2年8月10日沖縄県那覇市泊漁港に向けて約6.5ノットの速力で北北西進を開始した。 機関長（一級小型免許保有）は、船長とともに船橋当直中、11日01時50分ごろ船橋の主機操縦監視盤で警報を示す表示灯が点滅して回転計の指示値が大きく変動することに気付き、主機の運転音にうなりを感じて不審に思って機関室に入ったところ、室内のビルジの水位が主機のクラッチの中程の高さまで達し、プロペラ軸付近で水が揺

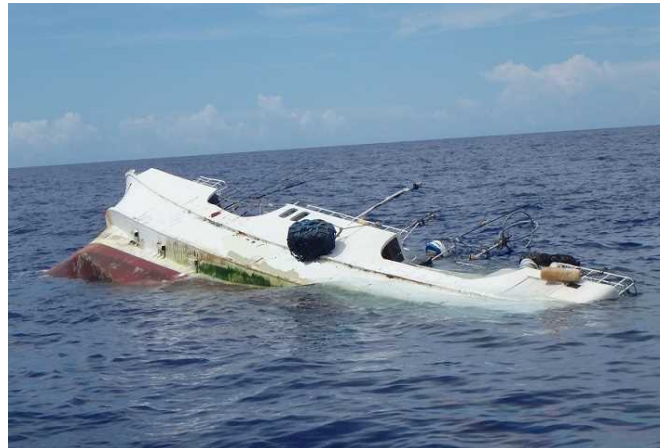
写真2 転覆した本船
