船舶事故調査報告書

令和3年6月2日

運輸安全委員会（海事専門部会）議決

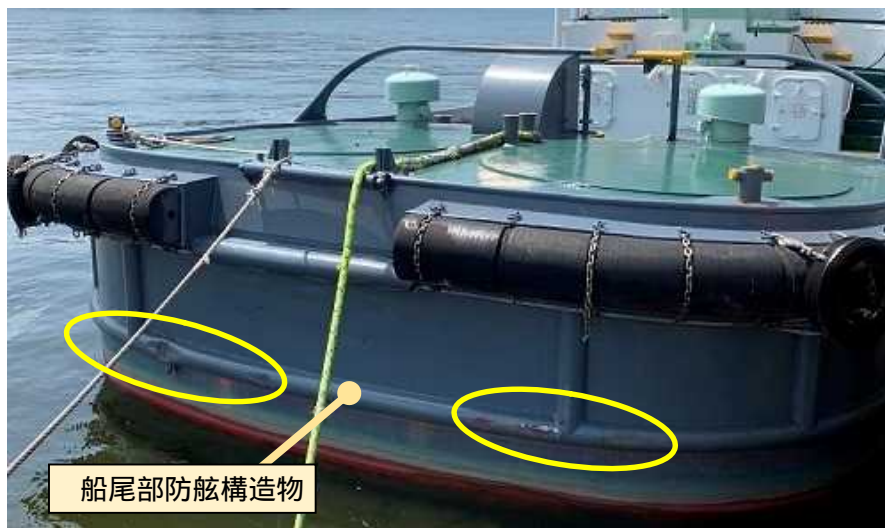
写真1 B船損傷状況

<p>付近'(以下「本件岸壁」という。)に到着し、船首を西南西に向けて右舷付けで停泊していた。</p> <p>A船は、9月1日早朝、運航者担当者から当初の予定時刻より約15分早く大阪第2区梅町岸壁に到着するように指示を受けたものの、主機を始動する圧縮空気の充填に時間が掛かり、船長Aが新たに定めた時刻に出航できなかった。</p> <p>船長Aは、09時30分ごろ船橋で指揮を行い、船首甲板に航海士ほか乗組員2人を、船尾甲板に機関長をそれぞれ配置させ、主機を始動した後に全ての係船索を離し、A船の船首方約40mの岸壁に右舷付けで船尾をA船に向けて係留されているB船、及びA船の船尾方約20mの岸壁に係留されている小型船舶とのそれぞれの位置関係に留意しながら、本件岸壁からの離岸作業を開始した。</p> <p>船長Aは、主機操縦ハンドル(以下「本件ハンドル」という。)バウスタスタ及び操舵輪をそれぞれ操作して離岸作業中、本件ハンドルを微速力前進から中立としたものの主機のクラッチ位置表示灯が十分に追従していないことに気付いた。</p> <p>A船は、船長Aが本件ハンドルを繰り返して前後進に切り換えるなど操作したものの船の行きあしを止めることができず、09時35分ごろ、船首甲板配置の乗組員からB船との接近を船長Aに報告される中、球状船首部がB船の船尾部外周の防舷構造物(擦れ止め)等に衝突した。</p> <p>船長Aは、船橋で軽い衝撃を感じると共に主機のクラッチが中立となったことを知ったものの、運航者担当者からの指示を優先することにして本件岸壁からの離岸作業を継続し、09時47分ごろ自船の球状船首部及びB船の外板に目立った破損が無いことを確認した後、梅町岸壁に向けて航行を開始した。</p> <p>船長Aは、航行中、本件岸壁付近に居た他船の船長より通報を受けた海上保安庁からVHF無線電話で本事故に関する照会を受け、状況等を説明して航行を継続するとともに船舶所有者等に連絡した。</p> <p>A船は、10時20分ごろ梅町岸壁に到着して積み荷を開始するとともに、海上保安庁による調査を受けた。</p> <p>B船は、台風の接近に備えて港湾当局の指示により阪神港神戸第1区から移動し、31日夕刻本件岸壁の西隣に到着して無人の状態に係留中、A船が衝突した。</p> <p>(付図1 事故発生場所概略図、写真1 B船損傷状況 参照)</p>
