船舶事故調査報告書

令和3年6月2日

運輸安全委員会（海事専門部会）議決

事故種類	衝突
発生日時	令和2年9月2日 05時40分ごろ
発生場所	兵庫県南あわじ市 ^{まろい} 鑑 ^{いび} 埼南西方沖 伊 ^い 毘 ^び 港沖防波堤北灯台から真方位302°1.2海里（M）付近 （概位 北緯34°16.0 東経134°39.2）
事故の概要	漁船第2カネイ丸は、ひきなわ漁を行いながら北北東進中、また、プレジャーボート若 ^{わかしお} 潮丸は西南西進中、両船が衝突した。 若潮丸は、船長が負傷し、船首部船底に破口を生じ、また、第2カネイ丸は、右舷船尾部外板の亀裂等を生じた。
事故調査の経過	令和2年9月10日、本事故の調査を担当する主管調査官（神戸事務所）ほか1人の地方事故調査官を指名した。 原因関係者から意見聴取を行った。
事実情報 船種船名、総トン数 船舶番号、船舶所有者等 L×B×D、船質 機関、出力、進水等	A 漁船 第2カネイ丸、2.0トン HG3-38186（漁船登録番号） 個人所有 8.80m（Lr）×2.16m×0.69m、FRP ディーゼル機関、147.10kW、平成12年3月 第281-37516号（船舶検査済票の番号） B プレジャーボート 若潮丸、0.7トン 260-19797兵庫、個人所有 6.26m（Lr）×1.64m×0.51m、FRP ディーゼル機関、47.90kW、昭和60年6月
乗組員等に関する情報	A 船長A 68歳 二級小型船舶操縦士・特殊小型船舶操縦士・特定 免許登録日 昭和62年12月7日 免許証交付日 平成29年1月23日 （令和4年12月6日まで有効） B 船長B 68歳 二級小型船舶操縦士・特殊小型船舶操縦士・特定 免許登録日 昭和51年12月10日 免許証交付日 令和元年5月15日 （令和7年4月26日まで有効）
死傷者等	A なし

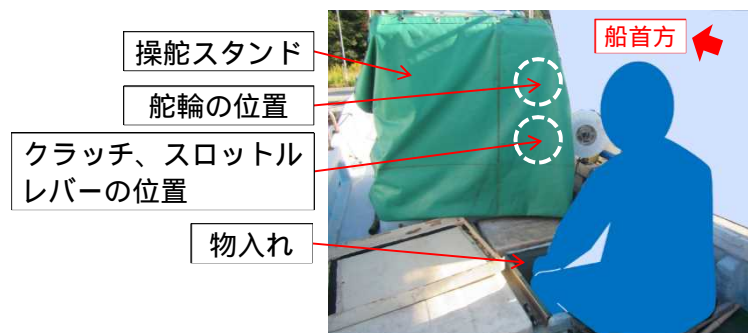
写真2 物入れに腰を掛けた姿勢(現場調査時に再現)

船長Bは、'後部甲板の物入れに膝まで足を入れて腰を掛けた姿勢'(以下「物入れに腰を掛けた姿勢」という。)で操船を行い、船首方に操舵スタンドによる死角が生じた状態で、手動操舵により約7knの速力で西南西進していたところ、左舷船首方に鎧崎南西方沖に向けて北北西進する漁船2隻を認めた。(写真2参照)

現場調査時、操舵スタンドがカバーで覆われていた。

船長Bは、B船のブルワーク（船べり）の高さが低く（約0.3m）操舵スタンド後方に立って操船を行うと、船体が動揺するなどした際に海中に転落するおそれがあると考え、ふだんから物入れに腰を掛けた姿勢で操船を行っていた。

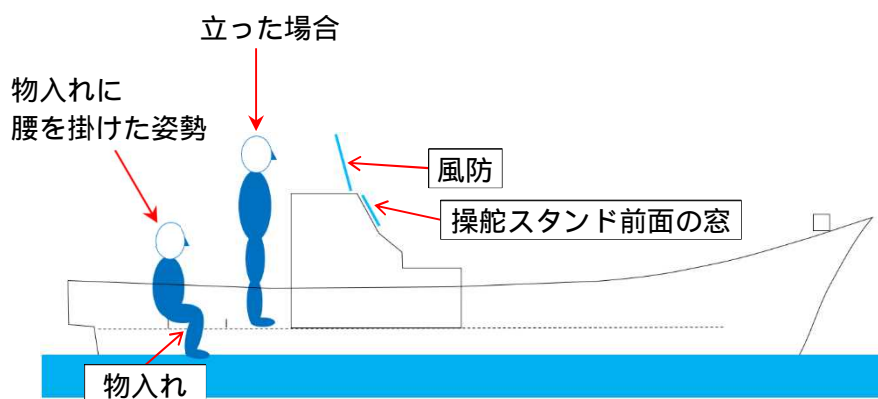
図1 各操船姿勢（イメージ）

船長Bは、物入れに腰を掛けた姿勢で操船を行った場合、操舵スタンドが障害となり、正船首を基準として右舷方に約8°、左舷方に約38°の範囲に死角を生じるので、ふだん、航行中は船首を左右に振って同死角を解消していたが、本事故当時、北北西進する漁船2隻を避けることに意識を向けており、船首を左右に振っていなかった。

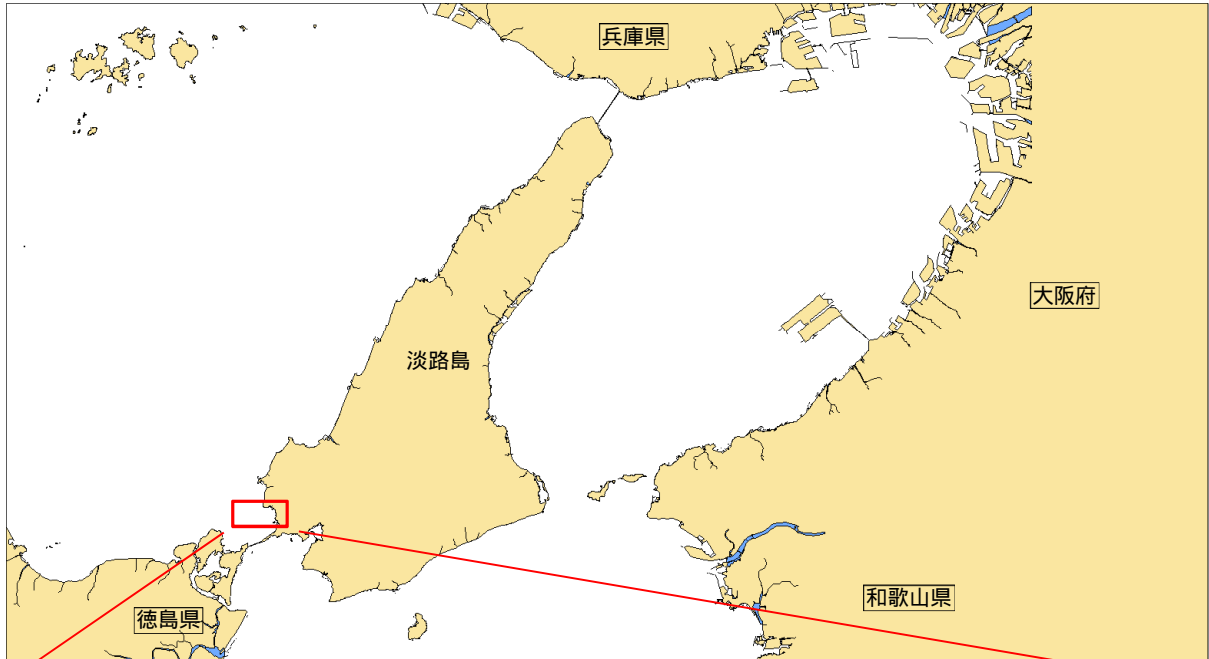
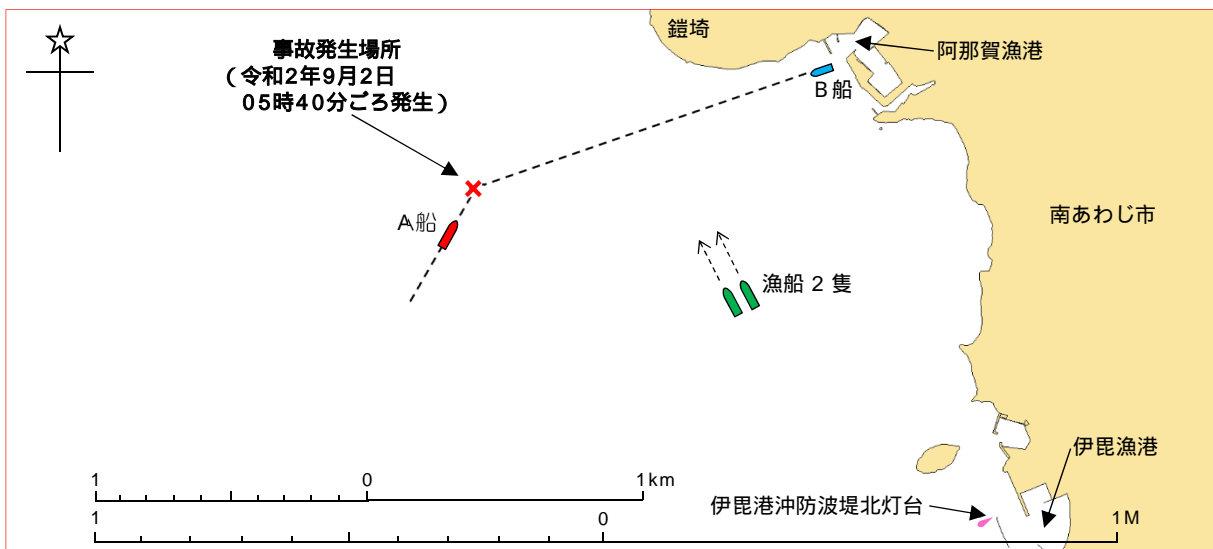
付図1 事故発生経過概略図

船長Bは、B船がA船にえい航されて阿那賀漁港に入港した後、救急車で病院に搬送され、非骨傷性頸髄損傷と診断されて入院した。(付図1 事故発生経過概略図、写真3 A船、写真4 B船参照)

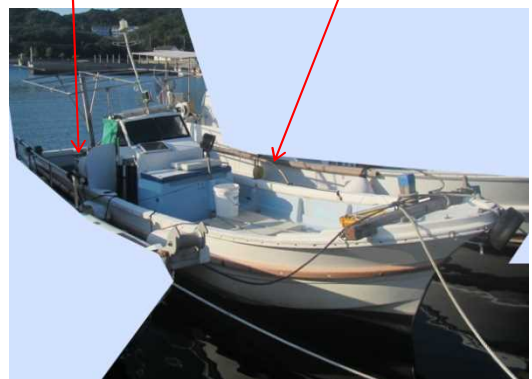
写真4 B船

B船は、左舷側のブルワーク上にハンドレールが設けられていたが、右舷側のブルワーク上には、釣り用のローラーが設置され、ブルワークは設けられていなかった。

釣り用ローラー

ハンドレール
