## 船舶事故調査報告書

事故種類	乗組員負傷
発生日時	令和2年10月13日 23時40分ごろ
発生場所	石川県輪島市門前町猿山岬北西方沖 猿山岬灯台から真方位309° 4.8海里（M）付近 （概位 北緯37° 22.5′ 東経136° 38.5′）
事故の概要	漁船大伸丸は、巻き網漁の操業中、網船のえい索を本船のたつにつなげて主機を前進させていた際、えい索が跳ねて乗組員が負傷した。
事故調査の経過	令和2年10月16日、本事故の調査を担当する主管調査官（神戸事務所）ほか1人の地方事故調査官を指名した。 原因関係者から意見聴取を行った。
事実情報 船種船名、総トン数 船舶番号、船舶所有者等 L×B×D、船質 機関、出力、進水等	漁船 大伸丸、5.06トン IK2-4150（漁船登録番号）、個人所有 10.47m（Lr）×2.70m×0.79m、FRP ディーゼル機関、389kW（動力漁船登録票による）、昭和56年11月16日 第244-8470号（船舶検査済票の番号）
乗組員等に関する情報	船長 48歳 一級小型船舶操縦士・特殊小型船舶操縦士・特定 免許登録日 平成18年9月12日 免許証交付日 平成27年11月2日 （令和3年9月11日まで有効） 甲板員 63歳
死傷者等	重傷 1人（甲板員）
損傷	なし
気象・海象	気象：天気 曇り、風向 南南西、風力 2、視界 良好 海象：うねり 波高約1.0m
事故の経過	本船は、中型巻き網漁業に従事する小型漁船（レッコボート）で、船長及び甲板員が乗り組み、網船1隻、探索船3隻及び運搬船2隻と合計7隻で船団を形成し、猿山岬北西方5M付近の漁場において、令和2年10月13日23時30分ごろ1回目の操業を開始した。 本船は、網船が魚群を漁網で巻いたのち、網船の左舷に右舷着けした。

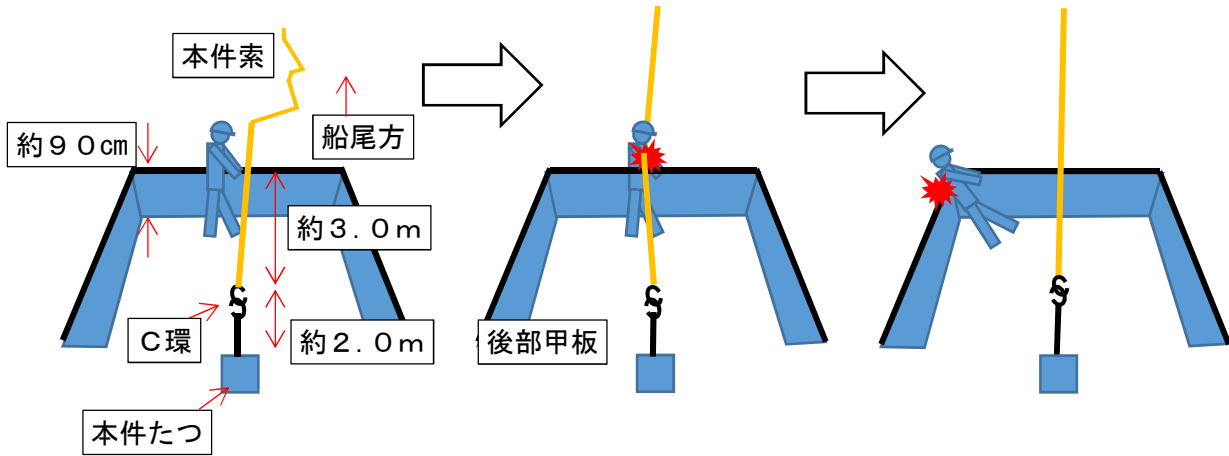
付図2 事故発生状況図

<p><b>原因</b></p>	<p>本事故は、夜間、うねりのある状況下、本船が、猿山岬北西方沖の漁場において、巻き網漁の裏こぎを行う目的で、本件索を本件たつにとり、主機を前進としていた際、甲板員が、本件索を船尾中央に保持しようと思ひ、後部甲板の船尾中央付近にいたため、本件索が緊張時に跳ねて甲板員の胸に当たったことにより発生したものと推定される。</p>
<p><b>再発防止策</b></p>	<p>船長は、本事故後、乗組員に対し、本件索を本件たつにつないだ</p>

後、操舵室右舷側の出入り口付近より船尾方に立ち入らないように徹底させ、網船側から本件索が張る頃である旨を無線を通じて声掛けするように依頼した。

- ・ 船長は、裏こぎを行う目的で網船から離れる際、甲板上の投げ網等の漁具を待機場所に移動させたことを確認した上で主機を前進とすること。

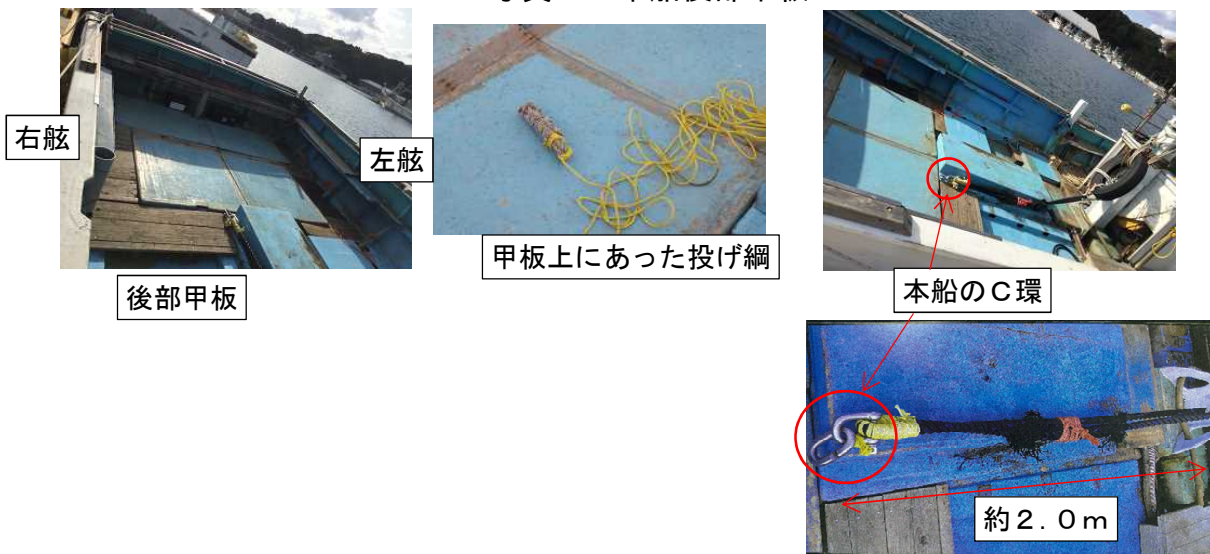
写真2 本船後部甲板

<p>の指示で裏こぎを行うことに集中していたので、甲板員が今までに何度か後部甲板にいたことを認めたことがあったが、その都度注意する余裕がなく、甲板員の待機場所について徹底できていなかった。</p> <p>甲板員は、巻き網漁のレッコボートでの作業が3年目であり、本件索が張るまでの間、船体動揺で本件索が片方の舷に移動して船尾部の構造物に引っ掛かった状態で張ると本船が危険になると過去にほかの船長から本件索を船尾中央に保持するように指導されていたこともあったので、本件索に気を配っており、これまで後部甲板の船尾中央付近にいて本件索が張る瞬間に跳ねて当たったことがなかった。</p> <p>甲板員は、本事故時、上下の作業着、長靴、ゴム手袋及び国土交通省の型式承認を受けた固型式の救命胴衣を着用していた。</p> <p>本船は、船尾部に本件索が引っ掛かる構造物がなく、また、船団で使用する漁具は、令和2年5月に交換しており、本事故時、本件索に不具合はなかった。</p>
<p><b>分析</b></p> <p>乗組員等の関与 船体・機関等の関与 気象・海象等の関与 判明した事項の解析</p>	<p>あり なし あり</p> <p>本船は、猿山岬北西方沖の漁場において、うねりのある状況下、巻き網漁の裏こぎを行う目的で、本件索を本件たつにとり、主機を前進としていた際、甲板員が、本件索を保持しようと思ひ、後部甲板の船尾中央付近にいたことから、本件索が緊張時に跳ねて甲板員の胸に当たり、甲板員が負傷したものと推定される。</p> <p>甲板員は、船長から裏こぎ時の待機場所について指示を受けていたものの、うねりによる船体動揺があつて本件索が片方の舷に移動しないように、後部甲板の船尾中央付近におり、これまで後部甲板の船尾中央付近にいて本件索が張る瞬間に跳ねて当たったことがなかったことから、いつものとおり、本件索を保持しようと思つていたものと考えられる。</p> <p>甲板員は、本件索が張るまでの間、甲板上に投げ綱があり、片付ける必要があつたものの、船尾部に構造物がなかったことから、後部甲板で本件索が片方の舷に移動しても本船が危険になることがなく、後部甲板にいる必要がなかったものと考えられる。</p>

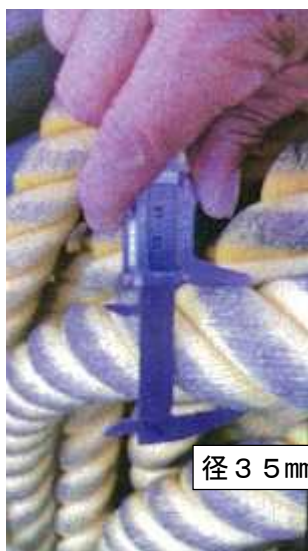
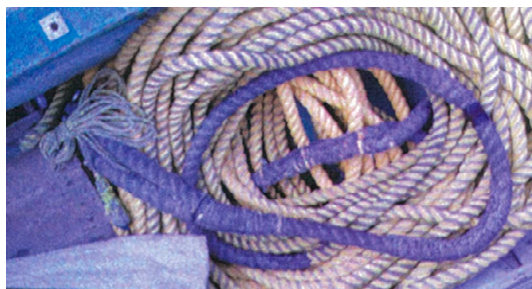
写真3 本件索

網船に積載してある本件索
