船舶事故調査報告書

事故種類	乗揚
発生日時	令和2年10月20日 05時02分ごろ
発生場所	高知県高知市高知港 高知港口防波堤灯台から真方位063°900m付近 （概位 北緯33°30.3 東経133°35.5）
事故の概要	貨物船勝春丸は、北西進中、防波堤の南東側に敷設された消波ブロックに乗り揚げた。 勝春丸は、球状船首部に破口を伴う凹損を生じた。
事故調査の経過	令和2年10月27日、本事故の調査を担当する主管調査官（神戸事務所）ほか1人の地方事故調査官を指名した。 原因関係者から意見聴取を行った。
事実情報 船種船名、総トン数 船舶番号、船舶所有者等 L×B×D、船質 機関、出力、進水等	貨物船 勝春丸、749トン 140266、飛鳥海運株式会社 80.00m×12.80m×7.65m、鋼 ディーゼル機関、1,471kW、平成17年11月3日
乗組員等に関する情報	船長 69歳 四級海技士（航海） 免許年月日 昭和59年4月20日 免状交付年月日 平成30年11月9日 免状有効期間満了日 令和6年4月19日
死傷者等	なし
損傷	本船 球状船首部に破口を伴う凹損 消波ブロック 破損（2基）
気象・海象	気象：天気 晴れ、風向 北西、風力 1、視界 良好 海象：波高 約0.5m、潮汐 上げ潮の中央期 日出時刻：06時14分ごろ
事故の経過	本船は、船長ほか5人が乗り組み、積荷役の目的で、令和2年10月19日17時00分ごろ高知港に向けて東播磨港を空船状態で出航した。 船長は、20日04時45分ごろ昇橋して航海士と操船を交替し、自動操舵から手動操舵に切り替え、GPSプロッター、電子海図表示装置、2.0海里（M）レンジでコースアップ表示としたレーダーを

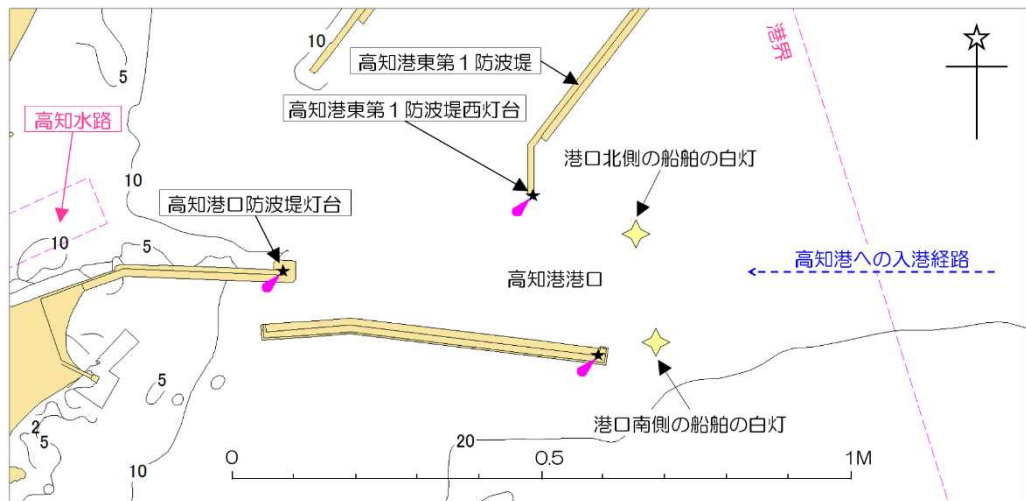
図1 港口北側及び南側の船舶の白灯の位置（イメージ）

船長は、主機を回転数毎分（rpm）260として約12.3ノット（kn）の航海速力（対地速力、以下同じ。）で北西進中、04時50分ごろ高知港港口まで約2.3Mとなったとき、港口の北側と南側に漂泊中の船舶の集魚灯と思われる白灯各1個を認め、その後、目視とレーダーでそれらの船舶の動静を監視しながら、主機の回転数を210rpmに下げ、北西進を続けた。（図1参照）

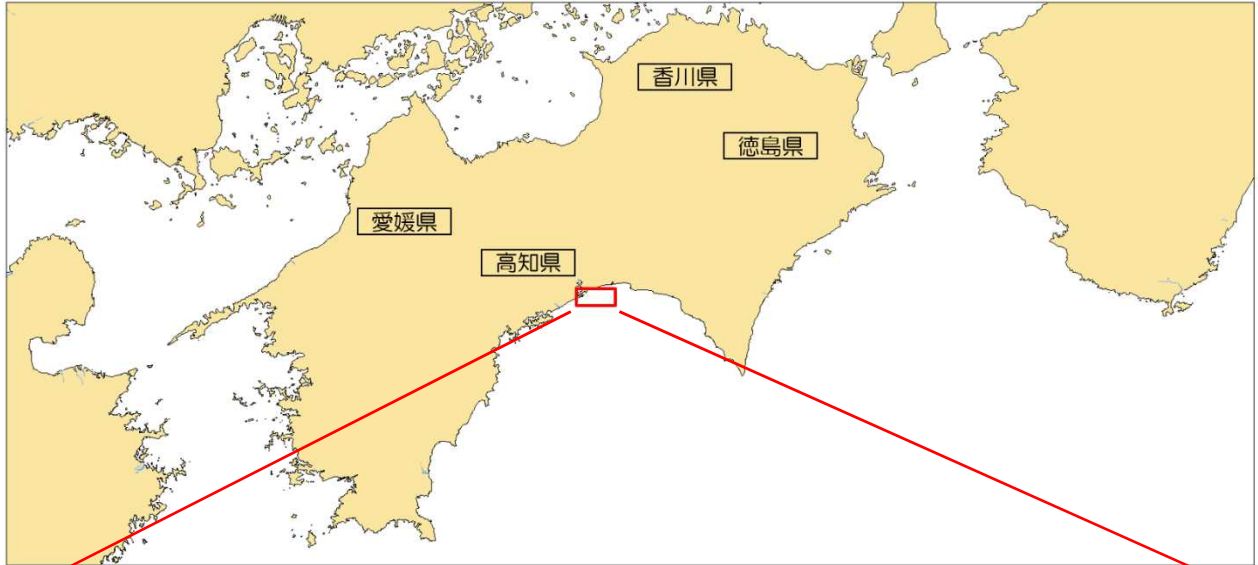
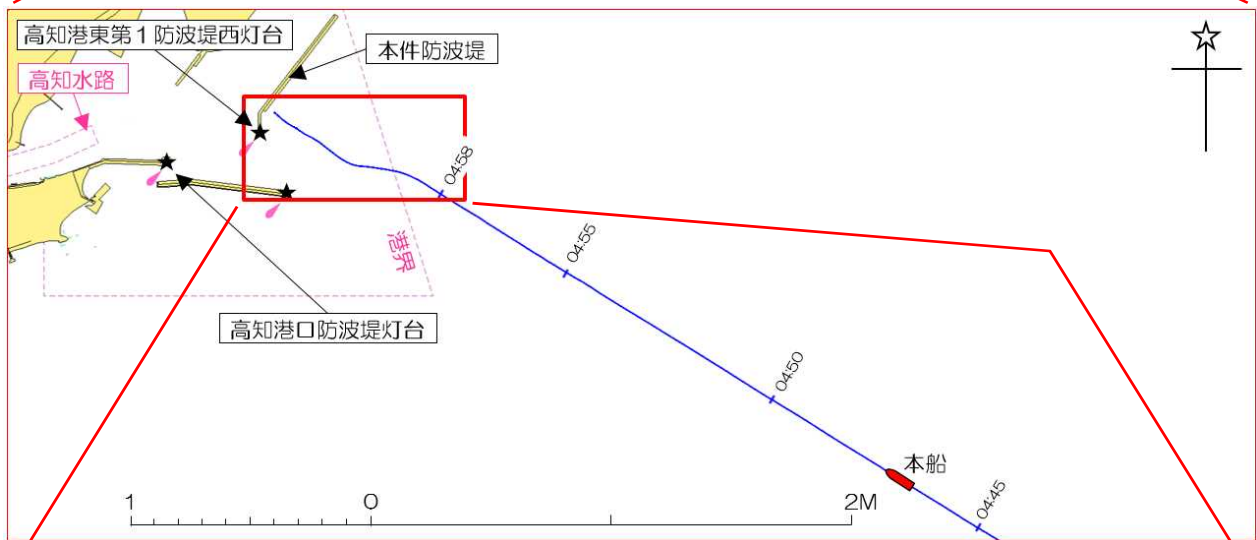
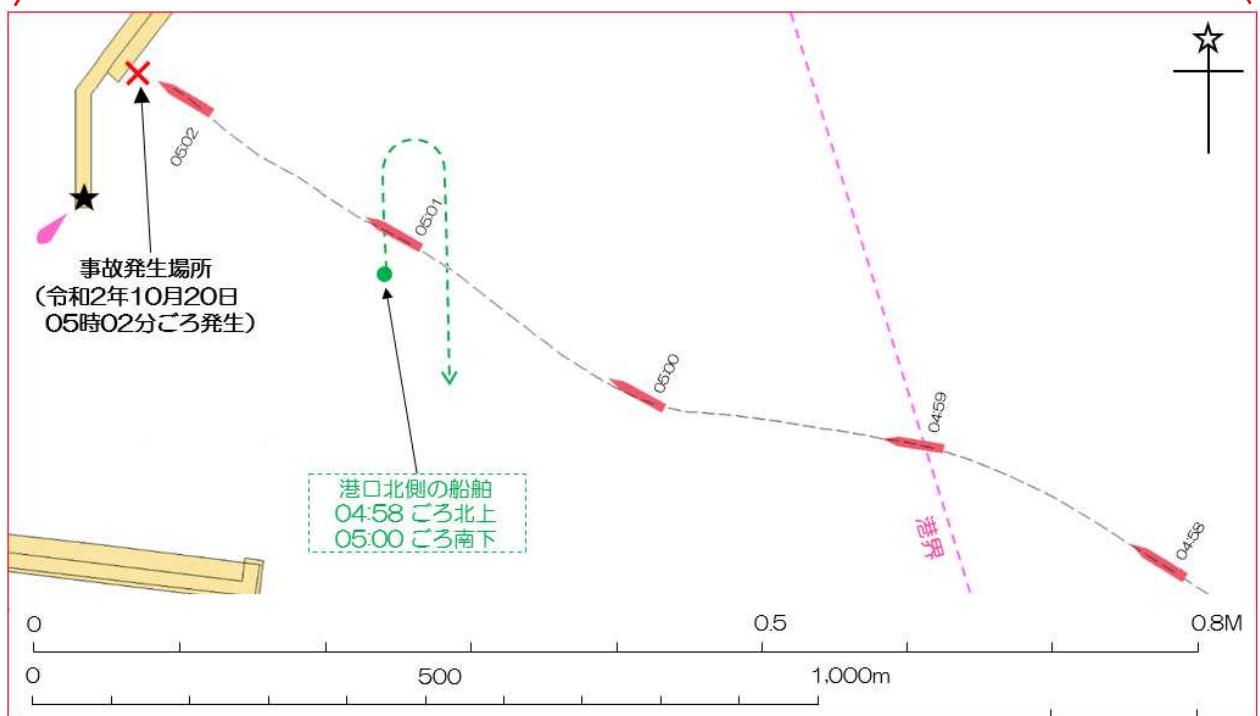
付図1 航行経路図

船長は、港口北側の船舶の動静を注視しながら、同船舶を左舷方に見て通過した後、針路を港口に向けようと左舵を取り、船首方に視線を戻したところ、至近に防波堤の黒い影を認め、直ちに主機を全速力後進及び左舵一杯としたものの、05時02分ごろ高知港東第1防波堤（以下「本件防波堤」という。）の南東側に敷設された消波ブロックに本船の球状船首部が乗り揚げた。

<p>から、レーダー等で船位を確認せず、また、高知港東第1防波堤西灯台の灯光に気付かず、本件防波堤に向かって北西進したものと考えられる。</p> <p>港口北側の船舶が南下した状況については、同船舶を特定することができなかったことから、明らかにすることができなかった。</p>
原因	<p>本事故は、夜間、本船が、高知港東方沖を同港港口に向けて西進中、航海速力に近い速力で航行を続けたため、南下してきた港口北側の船舶と速い速力で接近して状況が切迫し、船長が同船舶を避航することに意識を集中した状態となり、右舵を取って同船舶を避航した後、本件防波堤に向かって北西進し、本件防波堤の南東側に敷設された消波ブロックに乗り揚げたものと考えられる。</p>
再発防止策	<p>今後の同種事故等の再発防止に役立つ事項として、次のことが考えられる。</p> <ul style="list-style-type: none"> ・ 船橋当直者は、入港の際、他船と切迫した状況を生じさせないよう、前もって適切かつ十分な減速を行い、また、レーダー等の航海計器で随時船位を確認すること。 ・ 船橋当直者は、他船が自船の存在を認識しているか不明である場合は、余裕のある時機に汽笛を吹鳴するなどして注意を喚起すること。 ・ 港口周辺で釣り等を行う船舶の操船者は、出入港船の航行の支障とならないように船舶を運航すること。

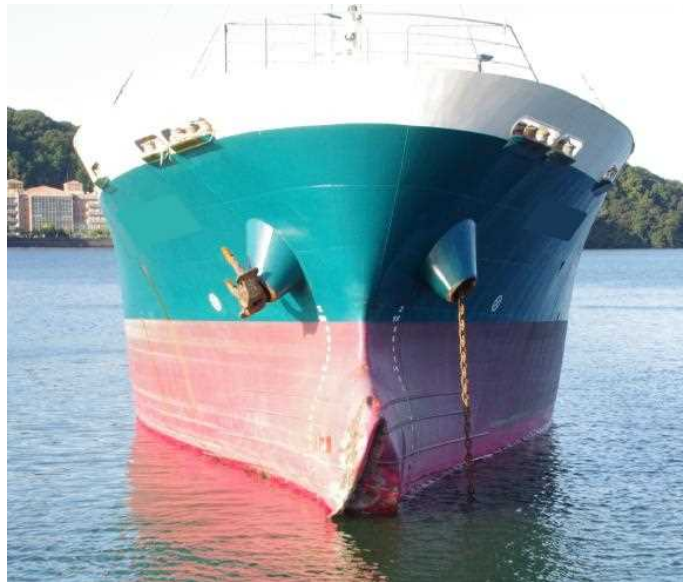
写真2 本船の損傷状況（海上保安庁提供）

<p>た。</p> <p>本船は、潜水調査により球状船首部の破口が生じていることが判明し、後日、仮修理が行われた。</p> <p>(付図1 航行経路図、付表1 本船のAIS記録(抜粋)、写真1 本船、写真2 本船の損傷状況、写真3 消波ブロックの損傷状況参照)</p>
<p>その他の事項</p>	<p>船長は、高知港への入出港を夜間も含めて複数回経験していた。</p> <p>本船の海上試運転成績書によれば、船首2.30m、船尾3.85mの喫水状態において13.40knの速力で全速前進中、舵角35°として右旋回した場合の最大縦距^{*1}が215m、全速後進として船体が停止するまでの航走距離が459mであった。</p> <p>本船は、本事故当時の喫水が船首約2.20m、船尾約3.50mであった。</p> <p>船長は、本事故当時、高知港港口周辺に出入港船を認めず、また、港口北側及び港口南側の船舶の間を安全に通過できると考え、高知水路の手前で港内速力に減速することとしていた。</p> <p>船長は、本事故当時、減速せずに航行していたので、港口北側の船舶が南下した際、速い速力で同船舶と接近して状況が切迫し、同船舶を避航することに意識が集中してしまい、レーダー等で船位を確認せず、また、高知港東第1防波堤西灯台の灯光に気付かなかった。</p> <p>船長は、港口北側及び港口南側の船舶が本船の存在を認識しているか不明であったが、本事故当時、汽笛を吹鳴しなかった。</p> <p>港口北側の船舶は、同船舶に関する情報が得られなかったため、特定することができなかった。</p>
<p>分析</p> <p>乗組員等の関与</p> <p>船体・機関等の関与</p> <p>気象・海象等の関与</p> <p>判明した事項の解析</p>	<p>あり</p> <p>なし</p> <p>なし</p> <p>本船は、高知港東方沖を同港港口に向けて西進中、航海速力に近い速力で航行を続けたことから、南下してきた港口北側の船舶と速い速力で接近して状況が切迫し、船長が同船舶を避航することに意識を集中した状態となり、右舵を取って同船舶を避航した後、本件防波堤に向かって北西進し、本件防波堤の南東側に敷設された消波ブロックに乗り揚げたものと考えられる。</p> <p>船長は、港口周辺に出入港船を認めず、また、港口北側及び港口南側の船舶の間を安全に通過できると考えたことから、航海速力に近い速力で港口に向けて航行を続けたものと考えられる。</p> <p>船長は、港口北側の船舶を避航することに意識を集中していたこと</p>
