船舶事故調査報告書

令和3年5月19日

運輸安全委員会（海事専門部会）議決

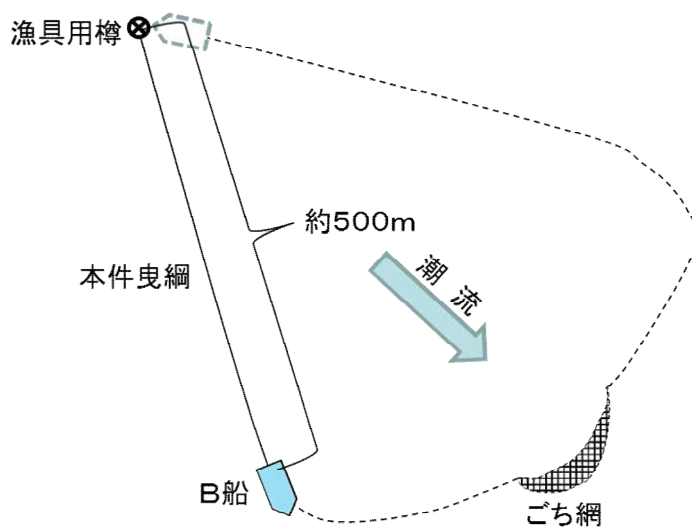
図2 ごち網漁の漁法

船長Bは、潮流計を見て潮流が南流であることを確認し、後部甲板の甲板員にごち網の片側に連結した曳網（以下「本件曳網」という。）の端に漁具用樽を取り付けた同樽を投入させ、本件曳網を約500m繰り出した後、ごち網が潮流を受けるよう潮流計が示す潮流とB船の航跡が三角形を描くようGPSプロッター上の航跡に注意を向けて左回頭しようとした。（図2参照）

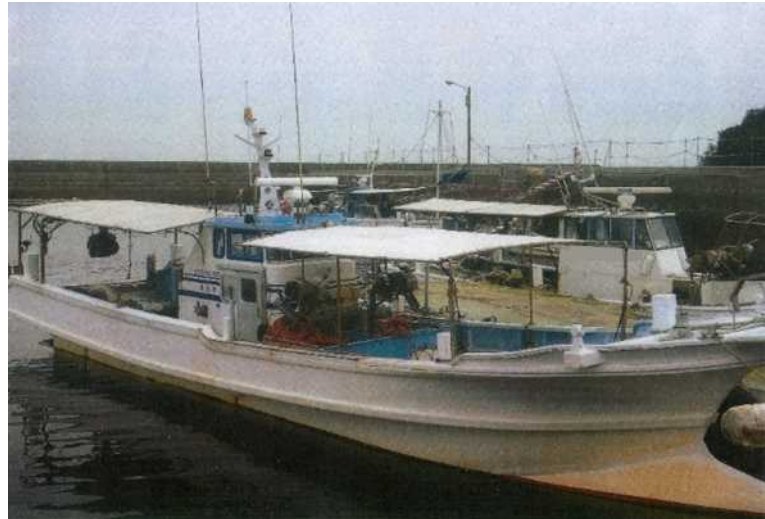
写真1 B船の状況

船長Bは、衝突前、A船からの汽笛は聞こえていなかった。
 船長Bは、B船の船橋から船首にかけてオーニングを展張しており、船首方が見えにくかったと思った。(写真1参照)
 B船は、本事故時、漁ろうに従事している法定形象物を表示していなかった。

B船は、船橋から船首方にかけてオーニングを展張して船首方に死角がある状況下、沖家室島南方沖を南進中、船長Bが、操業前に目視及び0.5Mレンジで全周をレーダーで確認した際、航行の支障となる船舶を認めず、本件曳網を投入中、GPSプロッター上のB船の航跡に意識を集中していたことから、A船が右舷船首方から接近していることに気付くのが遅れ、A船と衝突したものと考えられる。

認できず航行の支障となる船舶を認めなかったものと考えられる。
原因	<p>本事故は、沖家室島南方沖において、A船が東進中、B船が南進中、船長Aが、A船の左舷船首方のB船を視認した際、B船が漁ろうに従事する法定形象物を表示しておらず、左舷船首方からA船に接近するB船がA船を避けてくれると思い、針路速力を保持して航行し、また、船長Bが、操業前に全周を確認した際、航行の支障となる船舶を認めず、GPSプロッター上のB船の航跡に意識を集中して操業していたため、両船が衝突したものと考えられる。</p>
再発防止策	<p>今後の同種事故等の再発防止に役立つ事項として、次のことが考えられる。</p> <ul style="list-style-type: none"> ・ 船長は、漁船が多く操業している海域では、見張りを強化するとともに操業中の漁船が法定形象物を表示しないまま接近する場合には、注意喚起信号による注意喚起と早めの減速や変針による避航を行うこと。 ・ 船長は、航行中、操業に集中して航海計器上の自船の航跡ばかりを見ることなく、周囲の見張りを適切に行うこと。 ・ 船長は、オーニング等により死角を生じる場合には、死角を補う操船を行うこと。 ・ 漁ろうに従事している船舶は、法定形象物を表示すること。

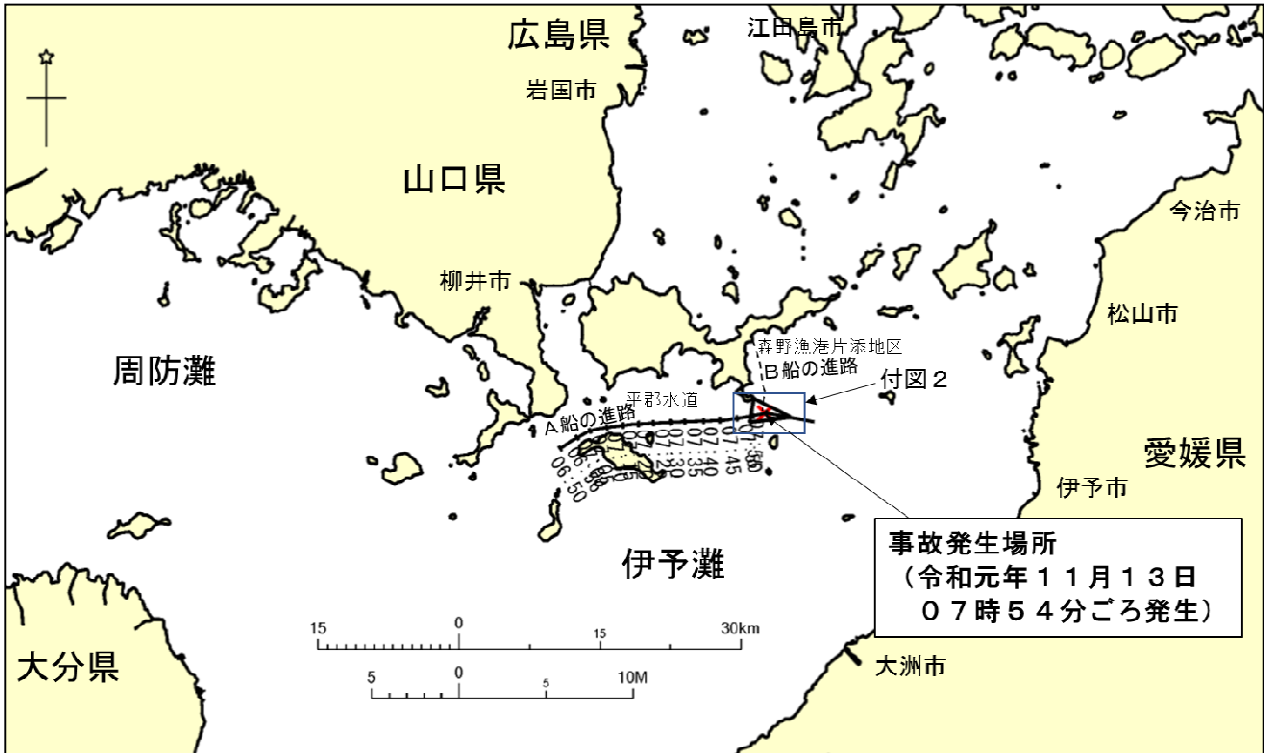
付図1 事故発生経過概略図

A船は、沖家室島南方沖を東進中、船長Aが、A船の左舷船首方に南進するB船を視認した際、B船が漁ろうに従事している法定形象物を表示しておらず、左舷船首方から接近するB船が避けてくれると思い、針路速力を保持して航行したことから、B船と接近することとなり衝突の危険を感じ、汽笛を吹鳴したのち主機を後進一杯としたものの、B船と衝突したものと考えられる。

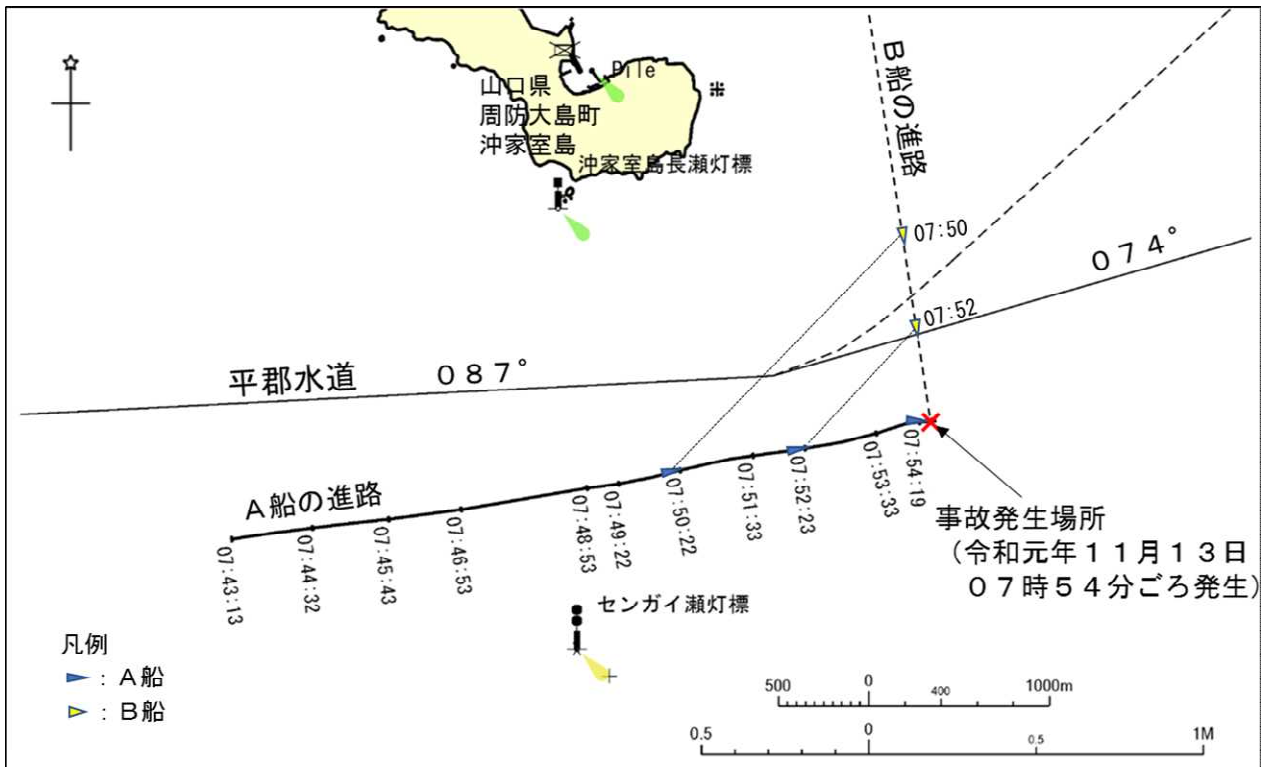
付図2 事故発生経過概略図(拡大)

船長Bは、衝突直前、右舷正横方50m付近にいるA船を認め、主機を全速力前進としたものの、A船と衝突した。
