船舶事故調査報告書

事故種類	衝突（岸壁）
発生日時	令和元年12月29日 12時52分ごろ
発生場所	香川県高松市高松港 高松港玉藻防波堤灯台から真方位197°860m付近 （概位 北緯34°21.2 東経134°02.9）
事故の概要	旅客フェリー第三十二こくさい丸は、着岸操船中、岸壁に衝突した。 第三十二こくさい丸は、旅客1人が負傷し、右舷船首部外板に破口等を生じ、また、岸壁はコンクリートに欠損等を生じた。
事故調査の経過	令和2年1月9日、本事故の調査を担当する主管調査官（広島事務所）ほか1人の地方事故調査官を指名した。 原因関係者から意見聴取を行った。
事実情報 船種船名、総トン数 船舶番号、船舶所有者等 L×B×D、船質 機関、出力、進水等	旅客フェリー 第三十二こくさい丸、749トン 136488、国際フェリー株式会社（A社） 65.77m×14.70m×3.90m、鋼 ディーゼル機関2基、2,646kW（合計）平成13年9月20日
乗組員等に関する情報	船長 53歳 五級海技士（航海）（履歴限定） 免許年月日 平成6年4月11日 免状交付年月日 平成31年2月26日 免状有効期間満了日 令和6年4月10日 機関長 38歳 四級海技士（機関）（履歴限定） 免許年月日 平成19年5月16日 免状交付年月日 平成29年1月10日 免状有効期間満了日 令和4年5月15日 旅客A 48歳
死傷者等	軽傷 1人（旅客A）
損傷	本船 右舷船首部外板に破口及び擦過傷、船首船底部外板に凹損 岸壁 コンクリートに一部欠損、ゴム製防舷材が脱落

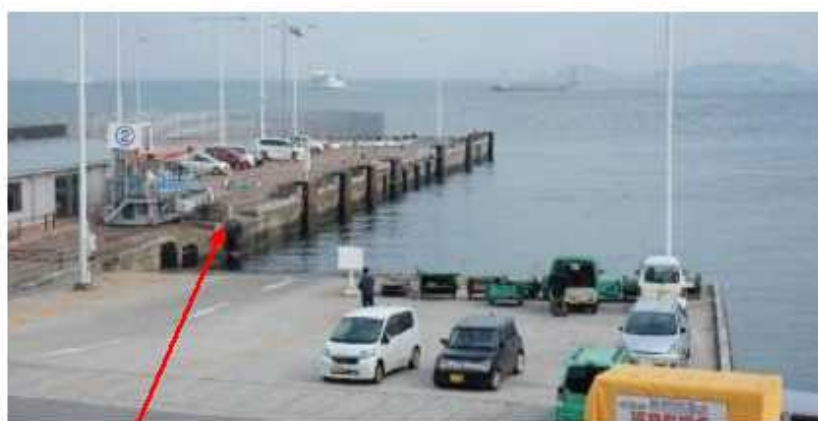
写真2 高松港岸壁

コンクリート欠損部

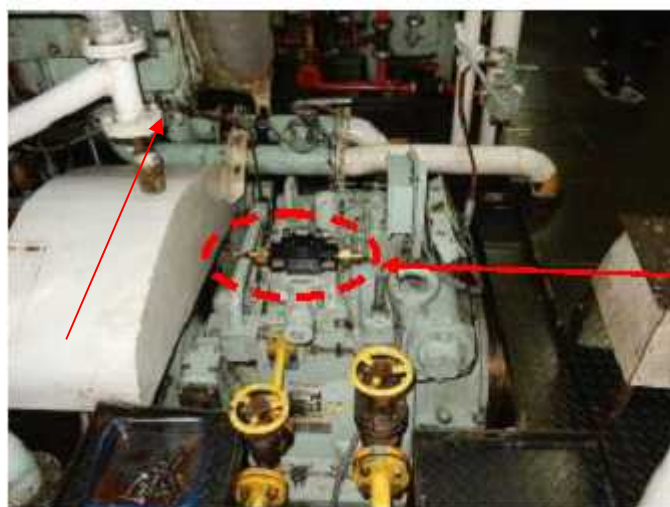
写真3 左舷主機逆転減速機

<p>を確認し、主機遠隔操縦系統のDC 24Vの電気回路の点検を行ったところ、同回路に前進信号が出ていたため、ガバナ上限が表示されていたこととターニングの信号が断線状態であることを認めた。</p> <p>修理業者は、船橋操縦盤から機関室監視盤間のDC 24Vの電気回路接続箱（以下「本件接続箱」という。）内の端子に経年劣化及び湿気による絶縁不良を認めた。</p> <p>修理業者は、本事故後、本船の操舵系統にかかる電気系統部品の補修、新替え及び左舷主機の逆転減速機に取り付けられたクラッチ切替用電磁操作弁（以下「本件電磁操作弁」という。）の新替えを行ったうえ、本件電磁操作弁の作動確認を行ったところ正常に作動したことを確認した。</p> <p>本件接続箱内の点検等は、これまでに行われていなかった。</p> <p>A社の運航基準では、「船長は、入港着岸前、約200m等入港地の状況に応じ安全な海域において、機関の後進（CPPの場合は翼角作動）舵等の点検を実施する。これは、短い航路において、一日に何度も入出港を繰り返す場合も同様である。」と定められていた。</p> <p>本船は、本事故時、階段付近の立入禁止措置がとられておらず、旅客数人が階段を降りていた。</p>
<p>分析</p> <p>乗組員等の関与 船体・機関等の関与 気象・海象等の関与 判明した事項の解析</p>	<p>あり</p> <p>あり</p> <p>なし</p> <p>本船は、本件接続箱内の点検がこれまでに行われておらず、高松港で着岸操船中、左舷主機の操縦レバーを前進の位置から中立の位置に操作した際、本件接続箱内の端子に経年劣化や湿気による絶縁不良が生じていたことから、本件電磁操作弁に電気信号が正常に伝わらず作動不良に陥り、左舷主機の逆転減速機が前進位置から中立位置に切り替わらず、左舷主機が前進運転されたまま航行を続け、岸壁に衝突したものと考えられる。</p> <p>本事故時、階段付近の立入禁止措置がされていなかったことが、旅客Aが負傷したことに関与したものと考えられる。</p>
<p>原因</p>	<p>本事故は、本船が、本件接続箱内の点検がこれまでに行われておらず、高松港で着岸操船中、左舷主機の操縦レバーを前進の位置から中立の位置に操作した際、本件接続箱内の端子に経年劣化や湿気による絶縁不良が生じていたため、本件電磁操作弁に電気信号が正常に伝わらず作動不良に陥り、左舷主機の逆転減速機が前進位置から中立位置に切り替わらず、左舷主機が前進運転されたまま航行を続け、岸壁に衝突したものと考えられる。</p>

電磁操作弁
(本事故後に交換したもの)

<p>再発防止策</p>	<p>A社は、本事故後、次の再発防止策を講じた。</p> <ul style="list-style-type: none"> ・本件接続箱内の点検を定期的に行うこととした。

<ul style="list-style-type: none">・ 運航基準で定めた後進テストの実施位置を「港外の安全な海域もしくは航路に沿って着岸岸壁から約500m以上の海域」に改正し、原則、港外で後進テストをすることとした。・ 主機関非常時操縦マニュアルを作成し、3か月に1回、機関故障時の操船訓練を行うこととした。・ 入港着岸時は、階段付近に旅客が立ち入れないように、立入禁止措置を厳重にとることとした。 <p>今後の同種事故等の再発防止及び被害の軽減に役立つ事項として、次のことが考えられる。</p> <ul style="list-style-type: none">・ 船舶所有者は、DC24Vの絶縁抵抗テストは、定期的に行うこと。・ 船長は、入港着岸時は、着岸時の衝撃などにより、階段付近は旅客が転倒等しやすいので、立入禁止措置を厳重にとること。
--	-------------------------------------------------------------------------------------------------------------------------------------------------------------------------------------------------------------------------------------------------------------------------------------------------------------------------------------------------------------------------------------------------------------------------------------------------------
