船舶事故調査報告書

事故種類	乗組員死亡
発生日時	令和元年9月9日 10時45分ごろ
発生場所	京都府舞鶴市舞鶴港喜多ふ頭 舞鶴港戸島灯台から真方位208° 2.2海里（M）付近 （概位 北緯35° 27.4′ 東経135° 19.0′）
船舶事故の概要	貨物船 ^{ファースト エーアイ} FIRST AIは、係留中、ハッチカバーの閉鎖作業の際に、甲板長がハッチカバーパネルに頭部を挟まれて死亡した。
事故調査の経過	令和元年9月10日、本事故の調査を担当する主管調査官ほか1人の船舶事故調査官を指名した。 令和元年9月10日、11日 現場調査及び口述聴取、11月1日、令和2年5月13日、6月12日 回答書受領 原因関係者から意見聴取を行った。 FIRST AIの旗国に対し、意見照会を行った。
事実情報	<p>船種船名、総トン数 貨物船 FIRST AI（大韓民国籍）、1,901トン</p> <p>船舶番号 9124108（IMO番号）</p> <p>船舶所有者 JANGHO SHIPPING CO.,LTD.（A社）</p> <p>船舶管理会社 A社</p> <p>船級^{*1} KRS : Korean Register of Shipping</p> <p>L×B×D、船質 80.0m×12.8m×7.65m、鋼</p> <p>機関、出力、進水等 ディーゼル機関、1,471kW、1995年（起工） （図1参照）</p>

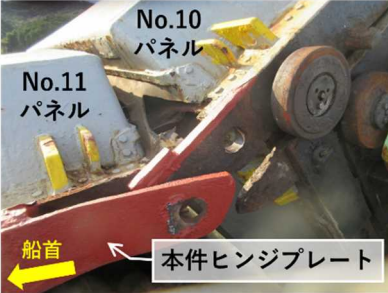
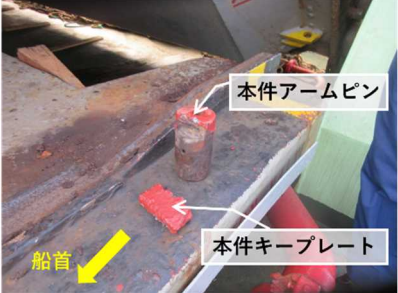
(2021年11月4日まで有効)
死傷者等	死亡 1人(甲板長)
損傷	<p>船尾側ハッチカバーのNo. 11パネルとNo. 10パネルとの間の左舷側パネル連結用アーム(以下「本件アーム」という。)付ヒンジプレート(以下「本件ヒンジプレート」という。)水平面外側向きに曲損、本件アーム付キープレート(以下「本件キープレート」という。)剝落、本件アーム付ピン(以下「本件アームピン」という。)脱落</p> <div style="display: flex; justify-content: space-around;"> <div style="text-align: center;">

<p>ハッチカバーのパネル連結部 (No.11パネルとNo.10パネルの間(左舷側))</p> </div> <div style="text-align: center;">

<p>アームピン抜け止め用の本件キープレート 及び パネル連結用の本件アームピン</p> </div> </div> <p style="text-align: center;"> 本件ヒンジプレートが曲損 → 本件キープレートが剝落 → 本件アームピンが脱落 </p> <p style="text-align: center;">図5 本船の損傷状況</p> <div style="border: 1px solid black; padding: 10px;"> <p>側面図 キープレートは溶接で接合</p>

機関長による仮修理の結果、ヒンジプレートに残留応力^{*4}が生じ、曲げ荷重に対する強度が低下していたが、補強材を追加する等の措置を執っていなかった。

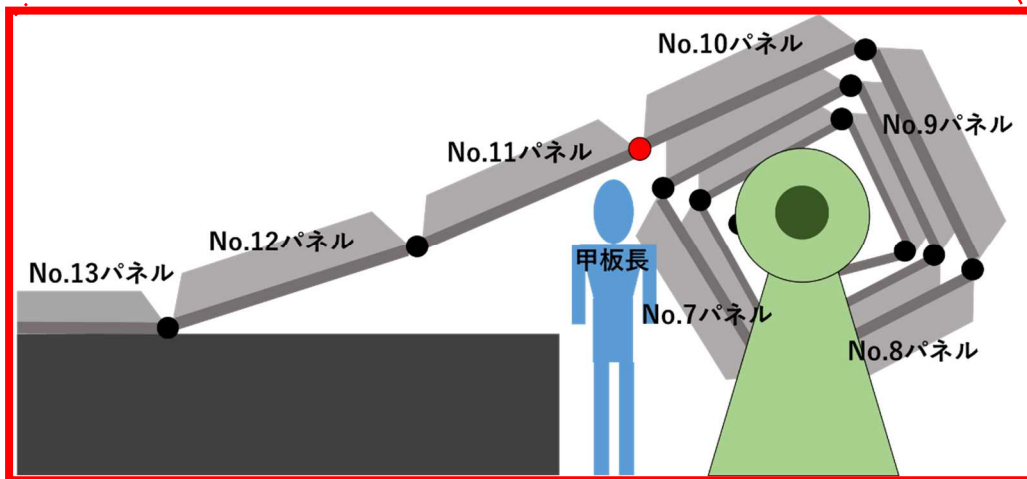
事故発生直前の状況

<p>たので、本件アームピンのあるべき場所を振り向き、本件アームピンが脱落して落下したNo. 11パネル（約2.5 t）とドラム収納状態のNo. 7パネルとの間に甲板長の頭部が挟まれていることに気づき（付図2）、大声で人を呼び、駆けつけてきた荷役作業員に、救急車の手配を依頼した。</p> <p>自室にいた操機長は、航海士Aの叫び声を聞き、本事故現場へ駆けつけ、甲板長の頭部が2枚のハッチカバーパネルに挟まれているのを確認し、海図室にいた二等航海士に報告し、調理長や甲板員を呼んだ。</p> <p>二等航海士は、船長に対し、甲板長が負傷したことを報告し、すぐに本事故現場に向かった。</p> <p>操機長及び調理長は、甲板長を近くの居住区通路に搬送した。</p> <p>甲板長は、心肺停止状態であったので、11時02分ごろ本事故現場付近に到着した救急隊から胸部圧迫及び人工呼吸等の蘇生措置を受けた。</p> <p>救急隊は、11時08分ごろドクターヘリの出動を要請した。</p> <p>甲板長は、11時31分ごろ本事故現場付近に到着したドクターヘリにより、12時24分ごろ兵庫県豊岡市内の病院に搬送され、診断の結果、死亡が確認され、死因は脳挫傷と検案された。</p> <p>（付図1 事故発生場所概略図、付図2 事故発生状況概略図参照）</p>
<p>その他の事項</p>	<p>(1) 本船の来歴</p> <p>本船は、1995年4月に建造され、日本籍の内航貨物船として就航した。その後パナマ共和国船籍を経て大韓民国船籍となっており、本事故当時は日本と大韓民国との間を航行する一般貨物船である。</p> <p>(2) 危険場所の周知</p> <p>航海士Aは、本事故以前から修理点検のとき以外はハッチカバーパネル巻取りドラムとハッチコーミングとの間に生じている空間（以下「本件空間」という。）を通らないように乗組員に対して注意喚起していた。</p> <p>(3) 本船ハッチカバーの本事故前の修理状況</p> <p>① 本船のハッチカバーは、前港である大韓民国浦項^{ポハン}港において、9月6日、積荷役後のハッチカバー閉鎖作業中、本事故と同じ箇所であるヒンジプレートが水平面外側向きに曲損してキープレートが剥落し、アームピンが脱落していた。</p> <p>② A社は、船長から、本件アームの損傷及び航海中に仮修理が可能である旨の報告を受けた結果、単なるピンの脱落であり航海の安全に影響しないと判断し、KRSにハッチカバーの損傷について報告することなく、舞鶴港への航海中に本船の乗組員により仮修理を施すこと、及び次に大韓民国に入港す</p>

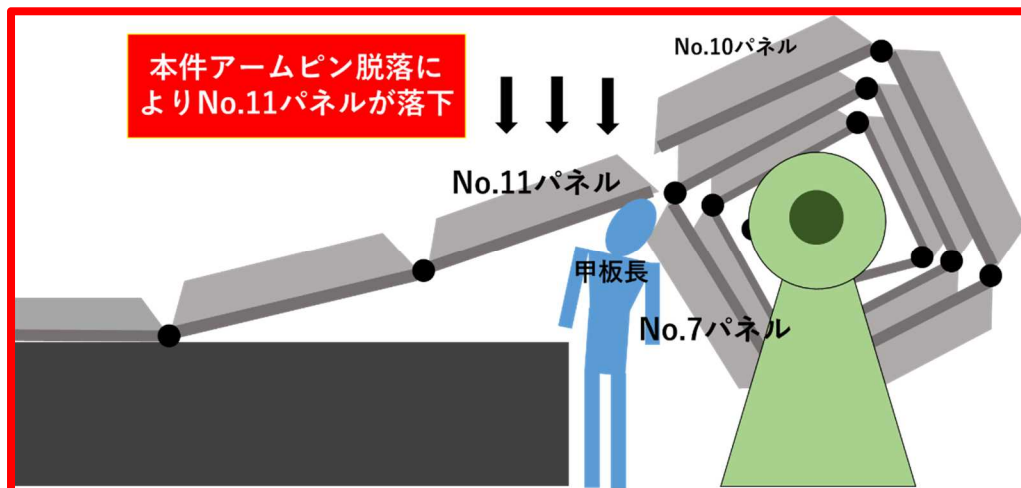
事故発生時の状況

<p>安全に影響しないと判断していたことから、修理対応についてKRSと協議しなかったものと考えられる。</p> <p>④ 前港の浦項港において、ヒンジプレートの曲損が発生した理由について製造事業者に意見を求めたが、製造事業者が直接確認していないことから、明らかにすることはできなかった。</p>
<p>原因</p>	<p>本事故は、本船が揚げ荷役後のハッチカバー閉鎖作業において、甲板長が、航海士Aの指示を受けて巻取りドラムの作動を停止してから本件空間を通行し、また、本件ヒンジプレートが水平面外側向きに曲損して本件キープレートが剥落し、抑えがきかなくなった本件アームピンが脱落してハッチカバーのNo. 11パネルが落下したため、甲板長が同パネル及びドラム収納状態のNo. 7パネルの間に頭部を挟まれたことにより発生したものと考えられる。</p> <p>甲板長が、本事故以前から通らないように注意を受けている本件空間を通行した理由は、明らかにすることはできなかった。</p> <p>本船は、本件ヒンジプレートが、残留応力が考慮されずに仮修理された状態でハッチカバーの開閉作業を行ったことから、曲損したものと考えられる。</p>
<p>再発防止策</p>	<p>今後の同種事故等の再発防止に役立つ事項として、次のことが考えられる。</p> <ul style="list-style-type: none"> ・ A社は、ハッチカバーに挟まれる危険性を乗組員に周知し、修理点検等の真に必要な場合を除き本件空間を通らないよう、また、やむを得ずパネルの下からの作業が必要な場合には、パネルの落下防止措置を採った上で作業を開始するよう乗組員を指導すること。 ・ A社は、ハッチカバーが損傷した場合、適切な修理を行った上で開閉作業を行うこと。
<p>安全勧告</p>	<p>運輸安全委員会は、本事故の調査結果を踏まえ、同種事故の再発防止及び被害の軽減に資するため、FIRST AIの船舶管理会社であるJANGHO SHIPPING CO., LTD. に対し、以下のとおり勧告する。</p> <ol style="list-style-type: none"> 1. JANGHO SHIPPING CO., LTD. は、ハッチカバーに挟まれる危険性を同社が管理する船舶の乗組員に周知し、真に必要な場合を除き、巻取りドラムとハッチコーミングとの間の空間を通らないよう、また、やむを得ずパネルの下からの作業が必要な場合には、パネルの落下防止措置を採った上で作業を開始するよう乗組員を指導すること。 2. JANGHO SHIPPING CO., LTD. は、同社が管理する船舶のハッチカバーが損傷した場合、適切な修理を行った上で開閉作業を行うこと。
