## 船舶事故調査報告書

令和3年5月19日

運輸安全委員会（海事専門部会）議決

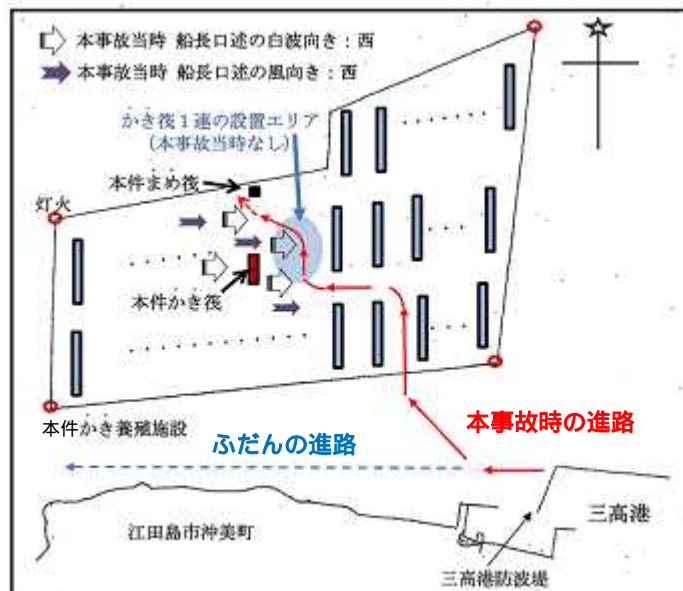
図2 本件かき養殖施設区域

船長は、白波が出てきたことを認め、操舵室両舷にある出入口のスライドドアを閉め、操舵室前面左側の窓に取り付けられた旋回窓を回して航行し、江田島市<sup>おきみ</sup>沖美町北方沖のがき養殖施設(以下「本件かき養殖施設」という。)の中に進入してかき筏1連の間の海域を通過することとし、右転して本件かき養殖施設に向かって本船を北西進させた。(図2参照)

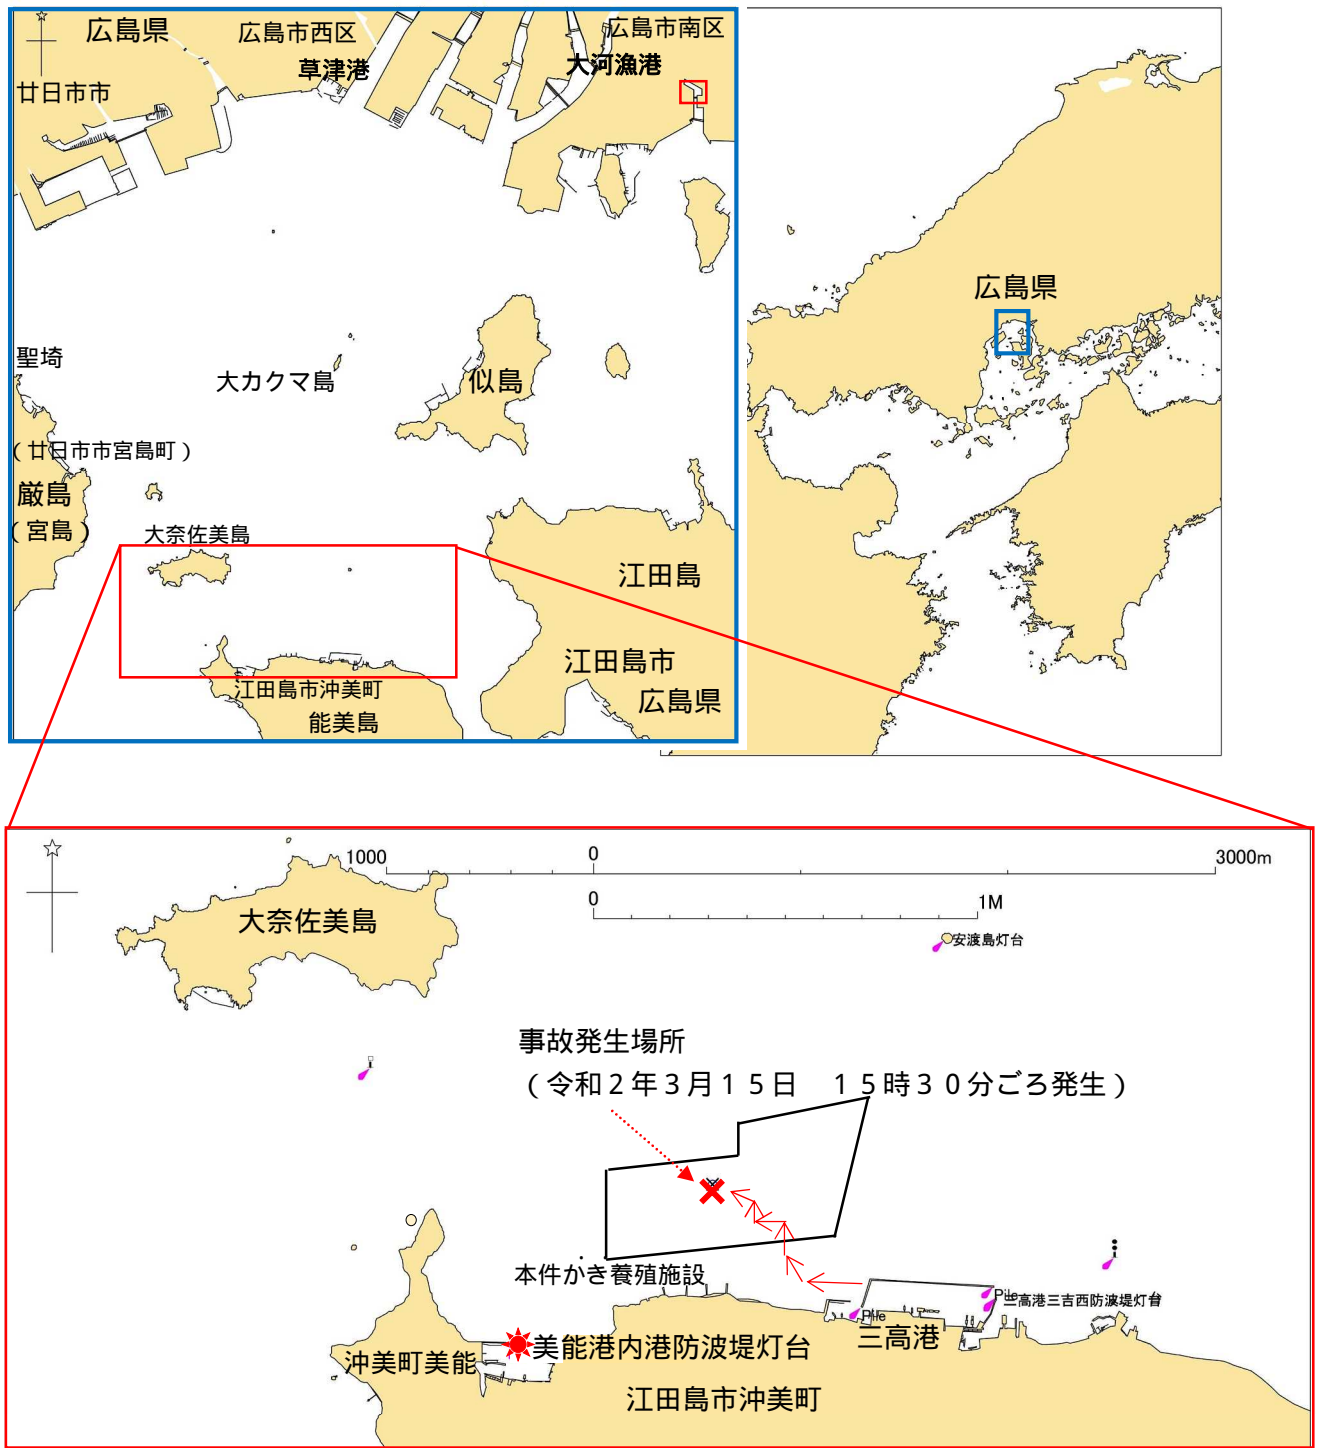
付図1 事故発生場所概略図

事故種類	乗揚（ワイヤロープ）
発生日時	令和2年3月15日 15時30分ごろ
発生場所	広島県江田島市三高港北西方沖 美能港内港防波堤灯台から真方位049°950m付近 （概位 北緯34°15.9 東経132°23.4）
事故の概要	遊漁船せと丸は、北西進中、かき養殖施設のワイヤロープに乗り揚げた。 せと丸は、釣り客1人が転倒して負傷し、プロペラ及びプロペラ軸に曲損を生じ、また、かき養殖施設は、かき筏2台に破損を生じた。
事故調査の経過	令和2年4月6日、本事故の調査を担当する主管調査官（広島事務所）ほか1人の地方事故調査官を指名した。 原因関係者から意見聴取を行った。
事実情報 船種船名、総トン数 船舶番号、船舶所有者等 L×B×D、船質 機関、出力、進水等	遊漁船 せと丸、4.6トン HS3-42395（漁船登録番号） 個人所有 11.57m(Lr)×2.69m×0.84m、FRP ディーゼル機関、404.5kW、平成10年4月10日 第270-42249号（船舶検査済票の番号）
乗組員等に関する情報	船長 69歳 二級小型船舶操縦士・特殊小型船舶操縦士・特定 免許登録日 平成8年10月9日 免許証交付日 平成27年12月28日 （令和3年10月8日まで有効） 釣り客A 60歳
死傷者等	重傷 1人（釣り客A）
損傷	本船 プロペラ及びプロペラ軸に曲損 かき養殖施設 かき筏 2台に破損
気象・海象	気象：天気 曇り、風向 西北西、風力 4、視界 良好 海象：波高 約1m、潮汐 下げ潮の中央期
事故の経過	本船は、船長が1人で乗り組み、瀬渡しした釣り客を迎えに行く目的で、14時00分ごろ広島県広島港第1区の定係地を出航した。 本船は、広島市似島で釣り客5人、続いて江田島市三高港防波堤で
